Lefsrødveien 124, 3243 KODAL

**Frittliggende enebolig med utsikt,
gode solforhold og verksted!
Usjenert beliggenhet**

Tilstandsrapport

Enebolig
Lefsrødveien 124, 3243 KODAL
SANDEFJORD kommune
gnr. 318,318, bnr. 6,5, snr. 0,0

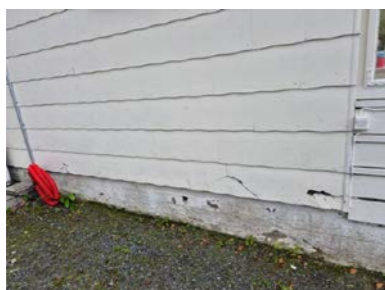
-Sprekker og store skader på en del eternittplater.

Skader på veggplater.

Renner er ikke funksjons prøvd. Påregnes regelmessig ettersyn og rengjøring/vedlikehold. Yttervegger over grunnmur av bindingsverk konstruksjon fra byggeår, etter byggemåte isolert og er utvendig kledd med eternittplater fra 60- tallet ifølge tidligere takst og noe stående bordkledning. En del plater har som har sprekker/skader skal byttes av eier.

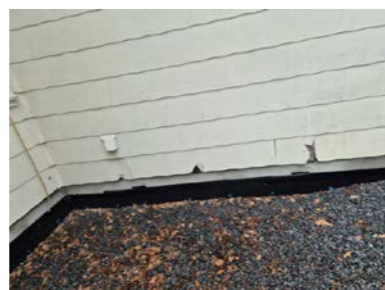
Skader på veggplater.

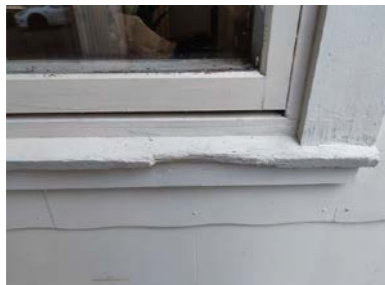
Råteskadet vannbrett til kjøkkenvindu.

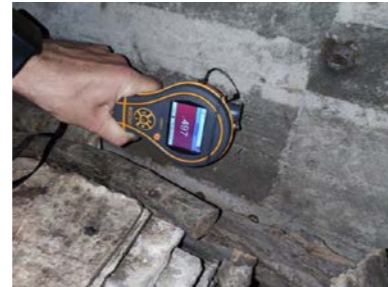
Indikert fukt i vegg mot øst.

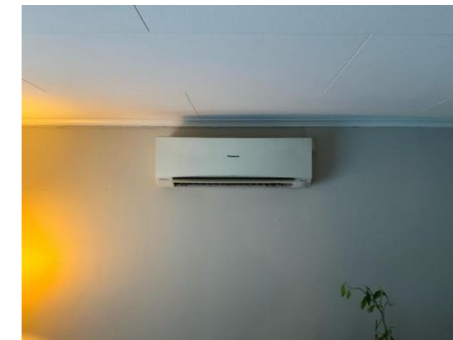
Varmepumpe i stue.
Den har stoppet i løpet av helgen, og da strøm ble først frakoblet og deretter tilkoblet på nytt virket den som den skulle.

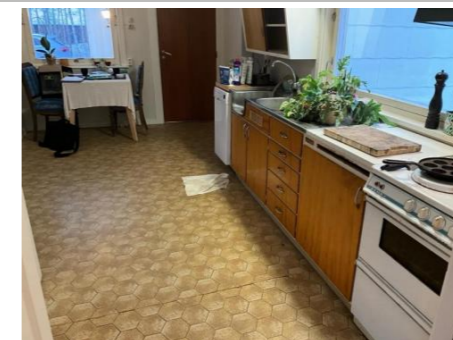
Frostsprenge vannkran på kjøkken pga. varmepumpe i stue sluttet plutselig å virke uten det er påvist hvorfor. Varmepumpe er fra- og tilkoblet strøm på nytt, og nå virker den som den skal. Det er derfor uvisst hvorfor den slutte at virke på skadetidspunktet.

Oversikt kjøkken og skadested.

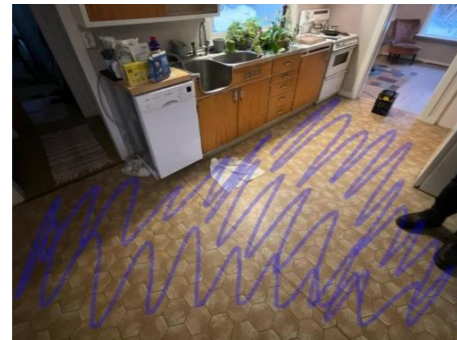
Oversikt kjøkken og berørt skadeomfang.

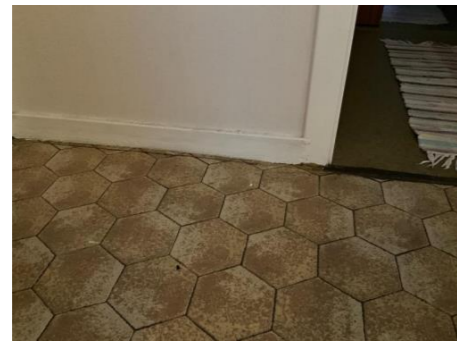
Detalj belegg og fotlister på kjøkkenet.

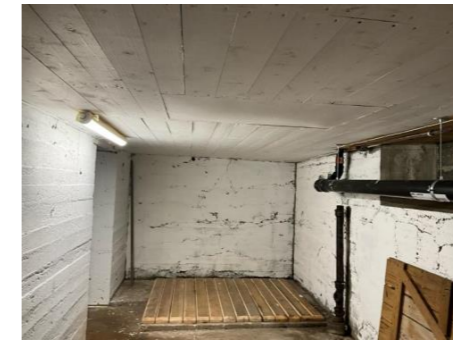
Råkjeller.
Her skal bygningsdeler avfuktes.
