Lefsrødveien 124, 3243 KODAL

**Småbruksidyll, nytt renseanlegg  
og opparbeidet tomt!**

# Tilstandsrapport

## Skaderapport

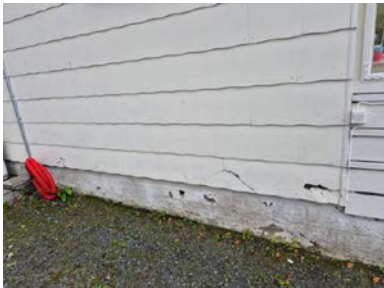
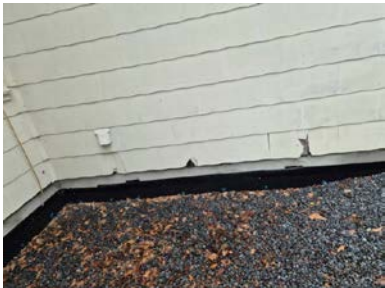
Siden veggene er kledd med eternitt, må dette tas hensyn til ved eventuell demontering, da materialet regnes som spesialavfall og må håndteres deretter.

Skader på veggplater.

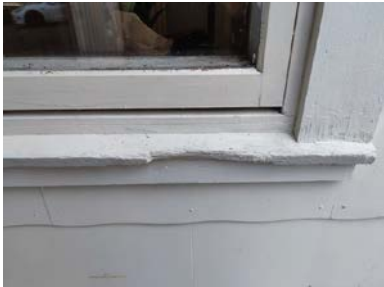
Råteskadet vannbrett til kjøkkenvindu.

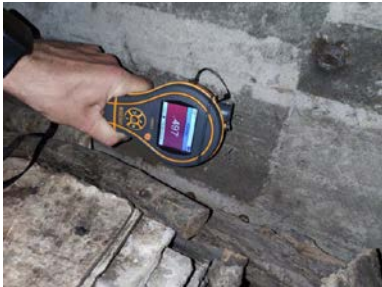
Indikert fukt i vegg mot øst.

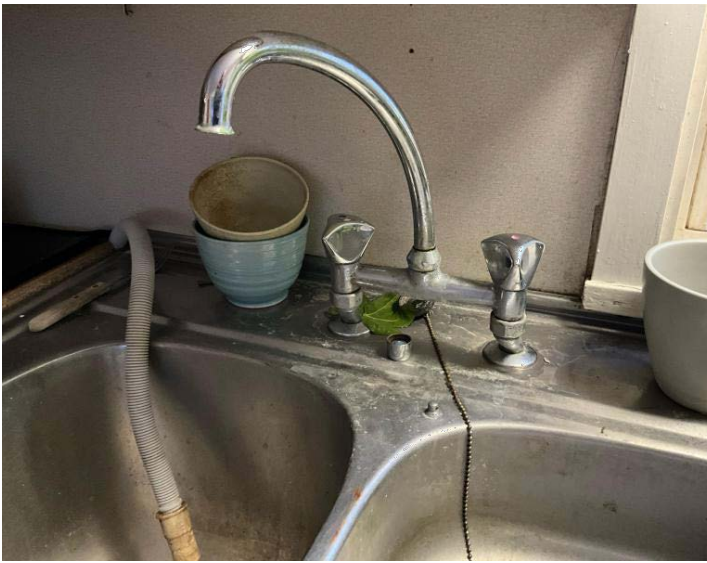
| Årsak til skade | | |
|---|---|---|
| Skadested. Vannkran er frostsprengte på kjøkken. | | |

Frostsprengte vannkran på kjøkken pga. varmepumpe i stue sluttet plutselig å virke uten det er påvist hvorfor. Varmepumpe er fra- og tilkoblet strøm på nytt, og nå virker den som den skal. Det er derfor uvisst hvorfor den slutte at virke på skadetidspunktet.

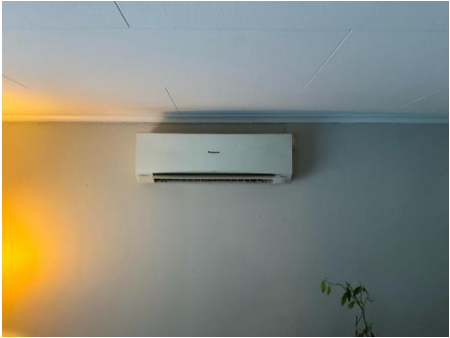
Varmepumpe i stue.  
Den har stoppet i løpet av helgen, og da strøm ble først frakoblet og deretter tilkoblet på nytt virket den som den skulle.

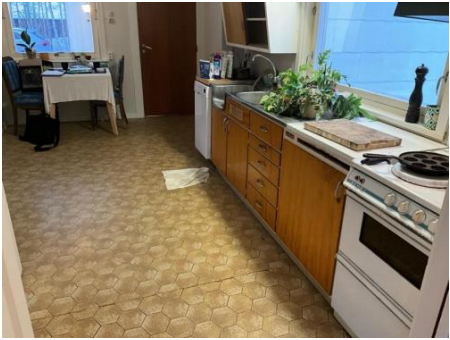
Oversikt kjøkken og skadested.

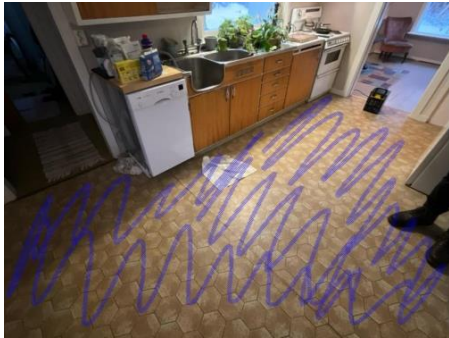
Oversikt kjøkken og berørt skadeomfang.

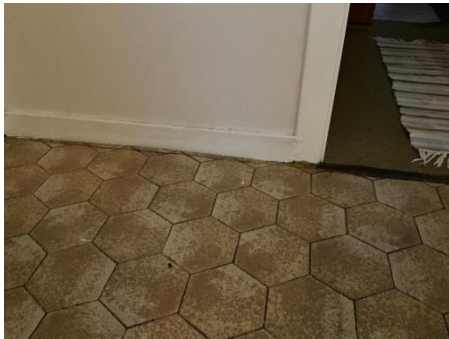
Detalj belegg og fotlister på kjøkkenet.

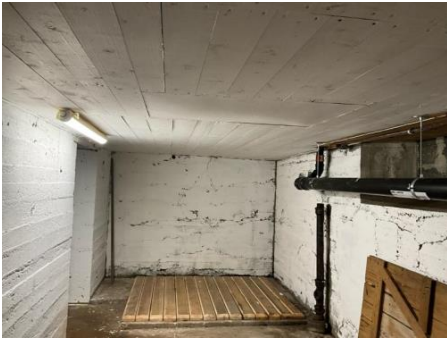
Råkjeller.  
Her skal bygningsdeler avfuktes.
