# Tilstandsrapport

📍 Fredbos vei 74, 1383 ASKER

# gnr. 50, bnr. 6, snr. 115

Befaringsdato: 12.05.2026

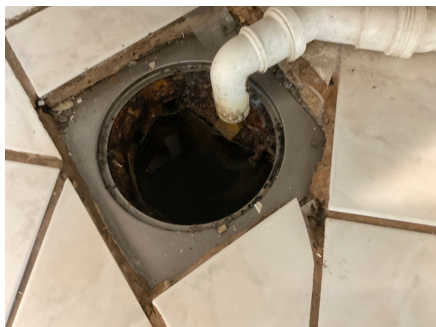
Dusjkabinett (2020), heldekkende vask over skuffeinneordning med folierte fronter (2024).  
Speilskap med lys.  
Vaskemaskin og tørketrommel (nyere).  
Originalt sluk under innredning.  
Rør fra kabinett går ned til sluk (utenpåliggende). Se bilde

Våtrommet må oppgraderes for å tåle normal bruk etter dagens krav. Med bakgrunn i at badet er av eldre dato og har sluk fra byggeår må badet påregnes oppgradert i tiden som kommer, dette med bakgrunn i at eldre rustne sluk uten klemring erfaringsmessig er mere utsatt for lekkasjer i overgang membran til sluk i tillegg til at sluken i seg selv er over forventet levealder.

Eldre originalt sluk under innredning

Våtrommet må totalrenoveres. Alle forhold med tettesjikt, våtsone, sluk m.m. må dokumenteres.

Våtrommet er i daglig bruk men er av noe eldre dato, spesielt gjelder dette sluken som er fra byggeår. Badet må følgelig påregnes fullt oppgradert i tiden som kommer.

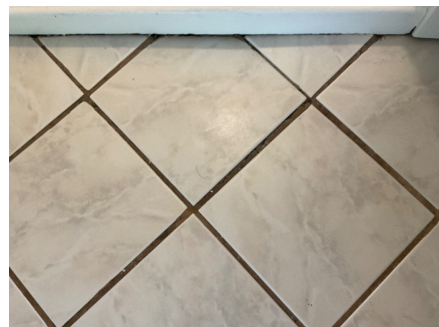
Noe sprekk og avflassing på flis.

Noe sprekk og avfarging i fug.

Bom i flis observert.

Flisgulv har noe skade.

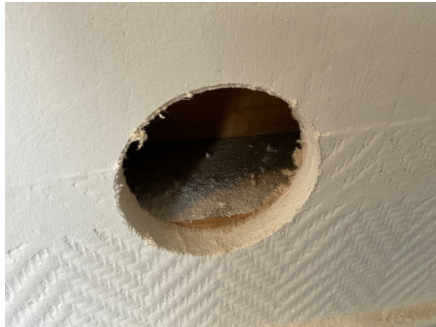
Hulltaking er foretatt uten å påvise unormale forhold. Hulltaking er foretatt i hovedsoverom nede ved gulv.

Hulltakin goretatt uten å påvise fukt.

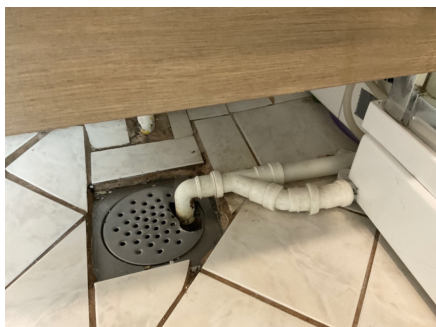
Eldre røropplegg blant annet fra byggeår, utskiftning må påregnes. Konsekvens er vannskade.

Rør fra dusjkabinett og til sluk på bad.

- Det er ikke behov for utbedringstiltak siden anlegget fungerer i dag, men ut ifra alder kan skader plutselig oppstå på eldre anlegg.
- I forbindelse med oppgradering av våtrom vil det være naturlig med utskiftning av rør.

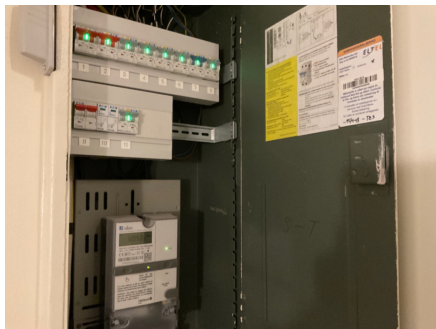
Sikringskap i trappegang.

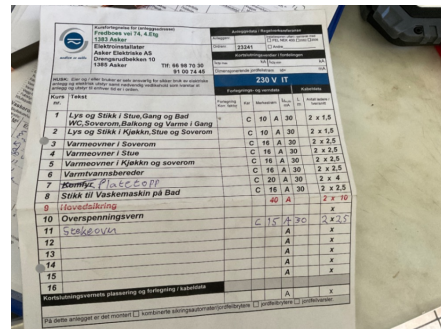
Kursanvisning.
