Tilstandsrapport

Boligbygg med flere boenheter

Wergelands vei 23, 3613 KONGSBERG

Befaringsdato: 09.10.2024

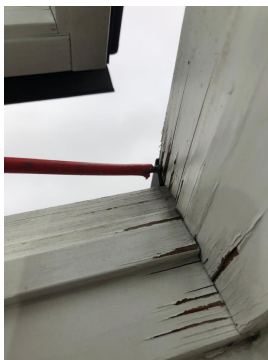
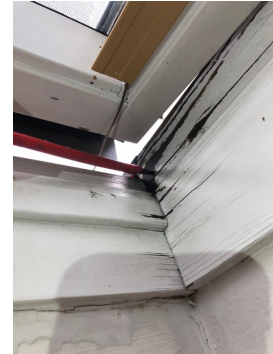
- Det er påvist at enkelte vinduer er vanskelig å åpne/lukke.
- Det er påvist vinduer med fukt/råteskader.

Det store vinduet i stuen er vanskelig/ikke mulig å lukke.
Det er noe sprekker og avskalling av maling på vinduene innvendig.
Takvinduene har råteskade.
Vindusbrettet til det store vinduer er knekt/sprukket.

Bilde av råte i takvindu

Knekt/sprukket vindusbrett må skiftes for å lukke avviket.
Utvendig vedlikehold og utskifting av vinduer er normalt et styreansvar i sameiet, forholdet må gjennomgås når sameiet er etablert og vedtekter/vedlikeholdsansvar er avklart.
Kostnader til utskifting av vindu er ikke medberegnet i kostnadsestimatet.

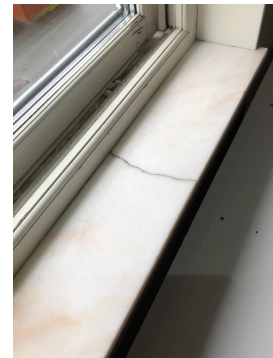
Bilde av vindusbrett

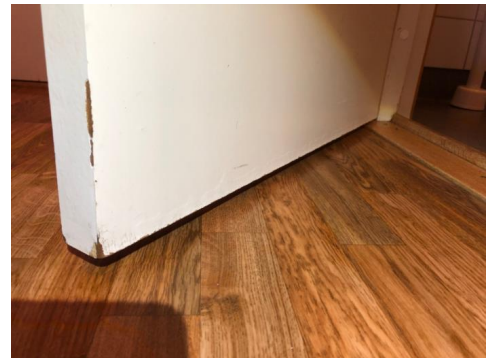
Bilde av dørblad til badet

Dørblad og foringer til badet bør skiftes/utbedres.

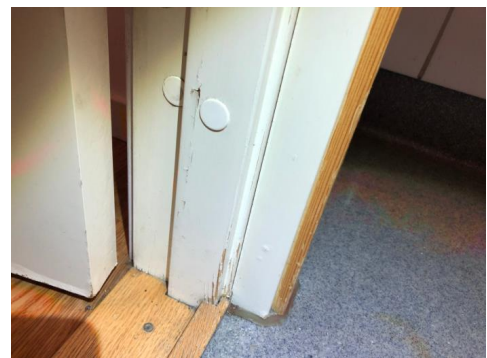
Bilde av foring til døren på badet

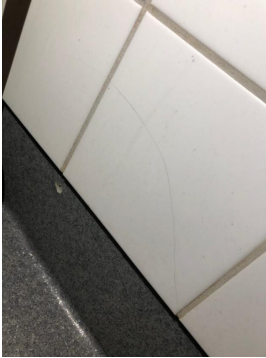
- Det er påvist sprekker i fliser.
- Svertesopp er registrert

Det er påvist flis med sprekke.

Bilde av sprekk i flis

Overfalte og flisfuger må rengjøres.

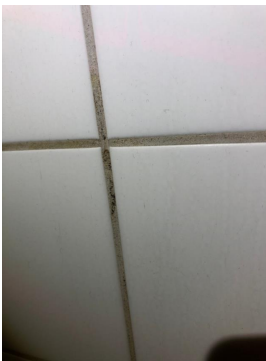
- Våtrommet fungerer med dette avviket.
- Overflater må rengjøres.

Bilde av flisfuge

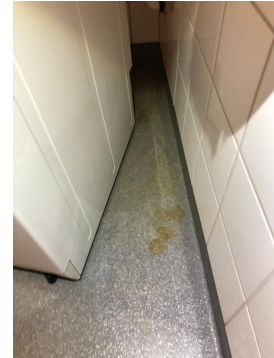
Bilde av belegg

Belegget må skiftes for å lukke avviket.

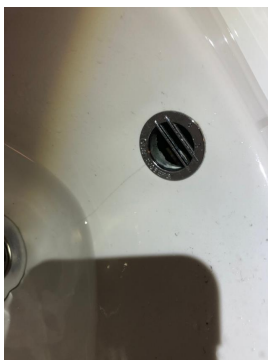
Det er påvist riss i servant.

Bilde av sprekk/riss i servant

For å lukke avviket må skadede deler av innredning/utstyr skiftes ut/utbedres.

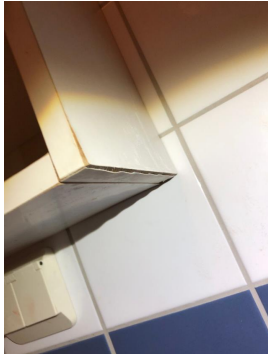
- Det er påvist riss/sprekker i utstyr på våtrommet.
- Det er påvist fuktskjolder/svelling i skapinnredning.

Bilde av svelling på innredning

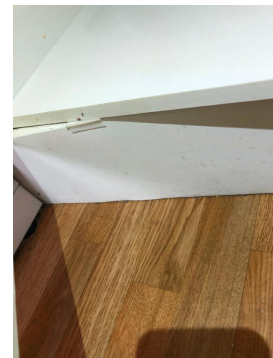
- Det er påvist skader på overflater/kjøkkeninnredning utover normal slitasjegrad.

Bilde av sokkel

Det må påregnes lokal utbedring/utskiftning på kjøkkeninnredningen. For å lukke avviket må løse fliser frestes og fuges.

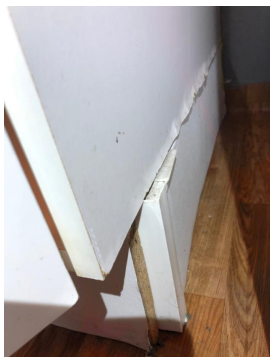
Bilde av skrog

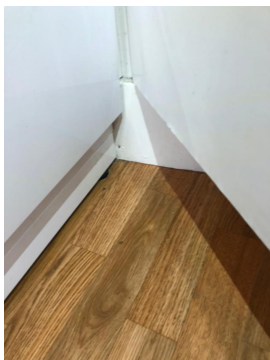
Bilde av skapdør
