# TILSTANDSRAPPORT

Vinkelsmauet 8

10.12.2025

Befaring utført den 03.12.2025 av:

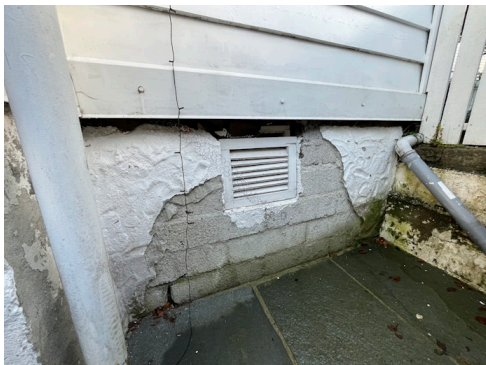
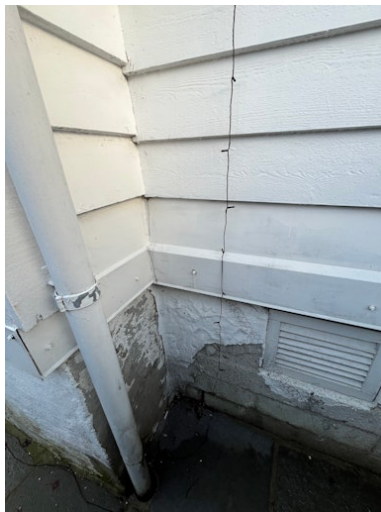
Det observeres sprekke i puss og flassing av maling utenpå grunnmuren

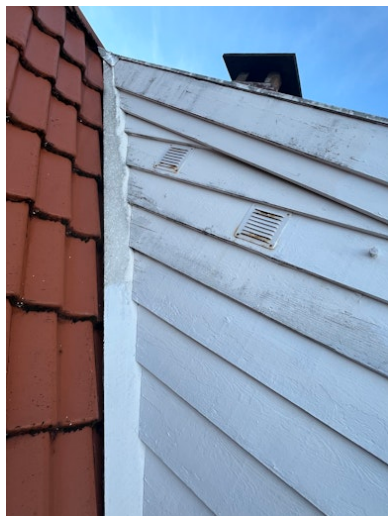
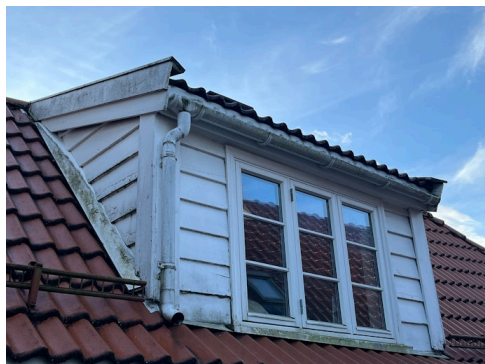
Noe sprekker og råteskader i enkelt bord.

Registreres noe etterslep på vedlikehold,

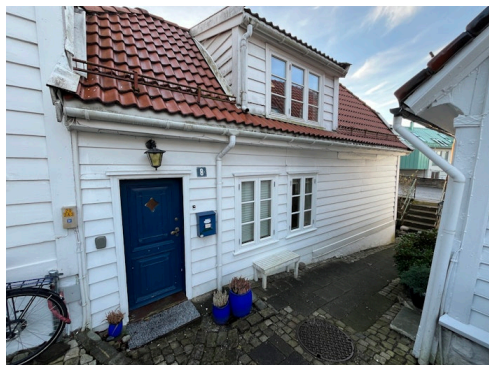
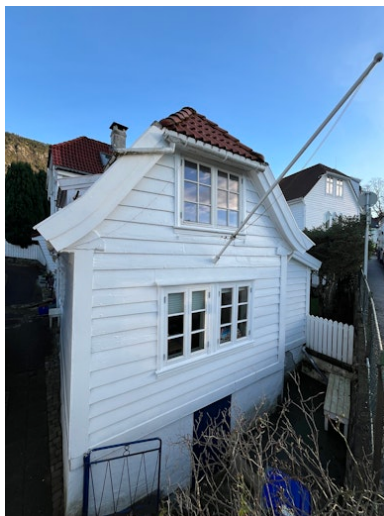
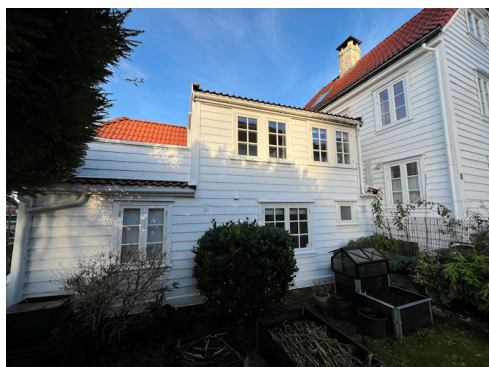
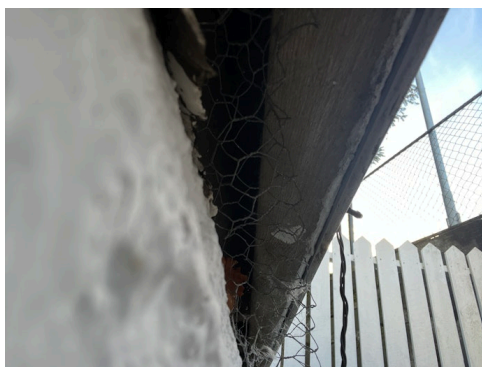
Noe råte i ende på enkeltbord

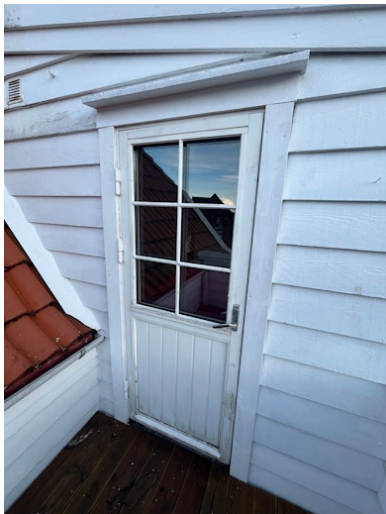
Terrassedør bør vaskes og behandles.

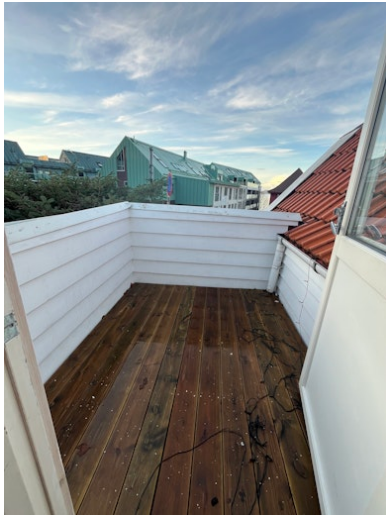
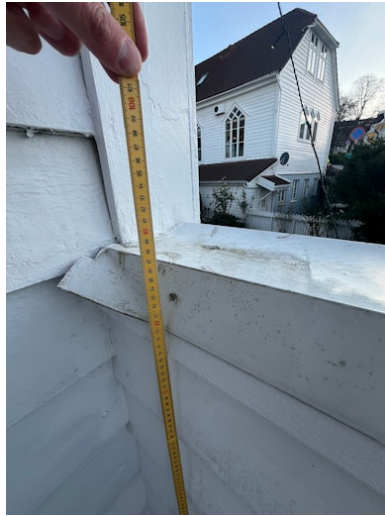
**Altan - 3.3m<sup>2</sup>:** Skade på beslag på toppen av rekkverk, må påberegnes utbedring. Rekkverket er for lavt i forhold til dagens krav til rekkverkshøyder. Det er ikke krav om utbedring av rekkverkshøyde opp til dagens forskriftskrav.

Skade på beslag på toppen av rekkverk, må påberegnes utbedring.

Skade på beslag, for lav høyde

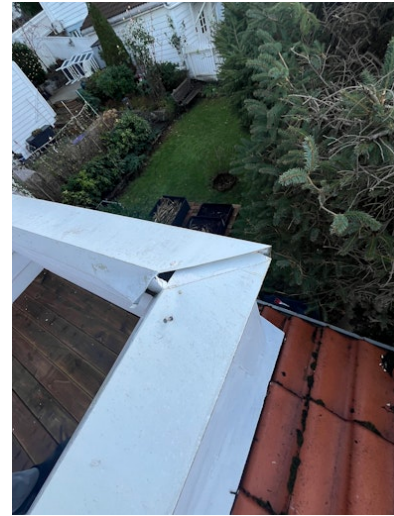
Skade på beslag

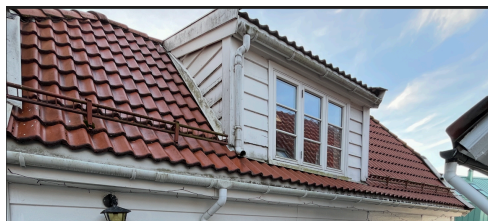
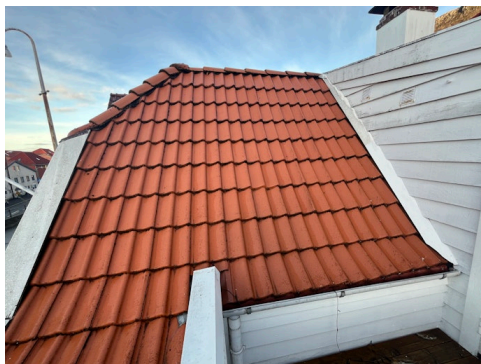
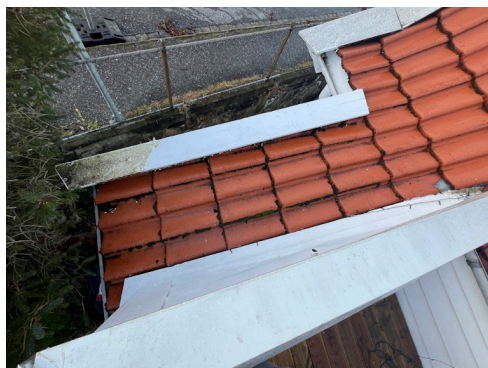
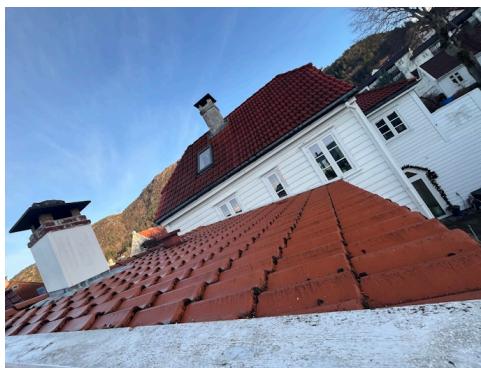
Det har vært en liten vannlekkasje høsten 2025, det er utført en befaring av tømmerfirma som opplyser om dårlige takhatt og tetting rundt pipe. Det er brukt papp uten limte skjøter som undertak. Det burde vært undertak med sveiste skjøter på begge takopplett grunnet lav takvinkel, her kan det ved sterk vind blåse regn inn i skjøter på takstein og undertak.

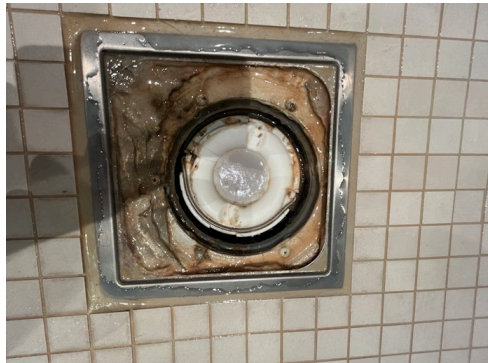
Det er synlig bruk av både membran og mansjett under klemring i sluk.

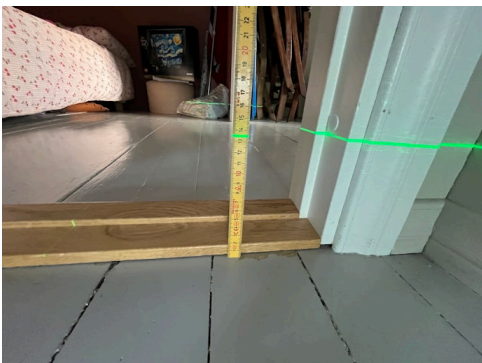
**Etasjeskille 2 etasje:** Målt høydeforskjell på over 15 mm gjennom hele rommet. Tilstandsgrad 2 gis med bakgrunn i standardens krav til godkjente måleavvik. Det ble ved stikkprøver målt mellom 0-25 mm høydeforskjeller gjennom rom i 2 etasje. Normalt med hensyn til alder.

Målt høydeforskjell på over 15 mm gjennom hele rommet. Tilstandsgrad 2 gis med bakgrunn i standardens krav til godkjente måleavvik.
