# Tilstandsrapport

Boligbygg med flere boenheter

Dampsaga allé 46, 2053 JESSHEIM

Rapportdato: 26.11.2025

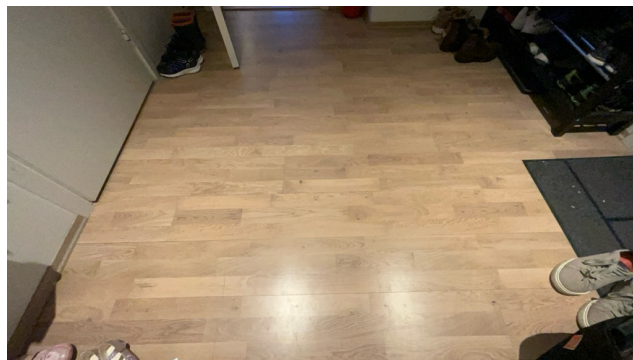
Noe synlig slitasje på gulv i entréen og stedvis elde samt slagmerker på vegger.

- Overflater har en del slitasjegrad utover det en kan forvente.

Synlig elde og slitasje på gulv i entréen.

Lokale utbedringer, utskiftninger eller overflatebehandling er påregnelig på sikt og tilfaller ny eier.

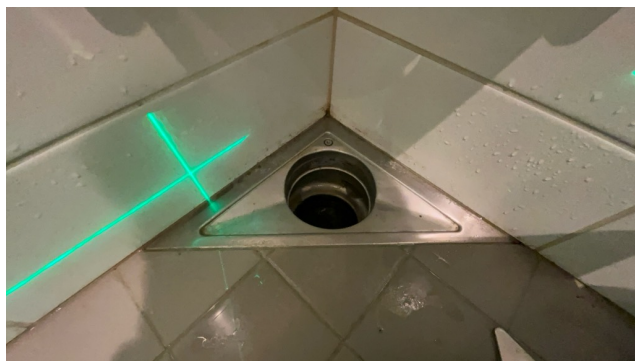
Det er stålsluk fra byggeår og smøremembran med dokumentert utførelse.

Kontroll av sluk.

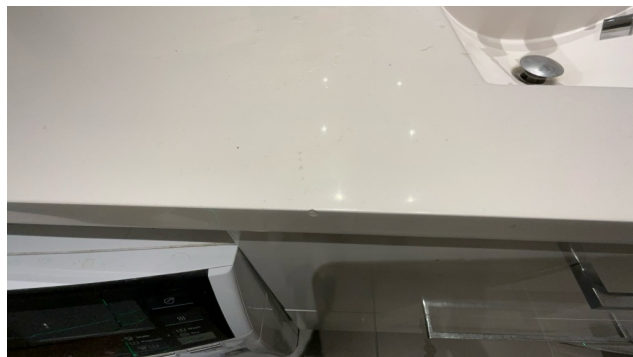
Heldekkende servant på underskap, speil og belysning. Vegghengt klosett og dusj med dusjvegger i herdet glass. Opplegg til vaskemaskin og tørketrommel. Mindre slagmerke på kompositt benkeplate der lokal utbedring er påregnelig og tilfaller ny eier.

Mindre slagmerke på kompositt benkeplate.

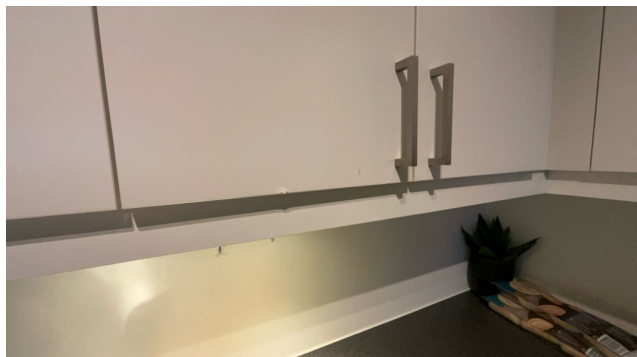
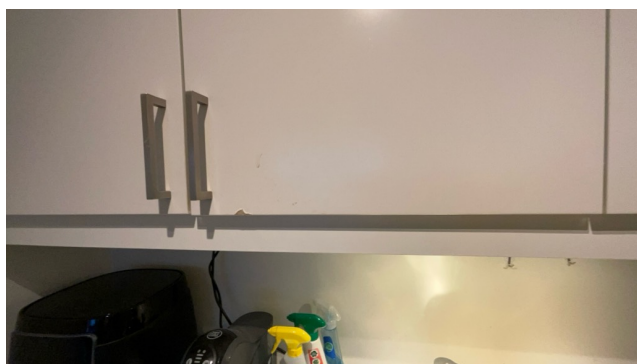
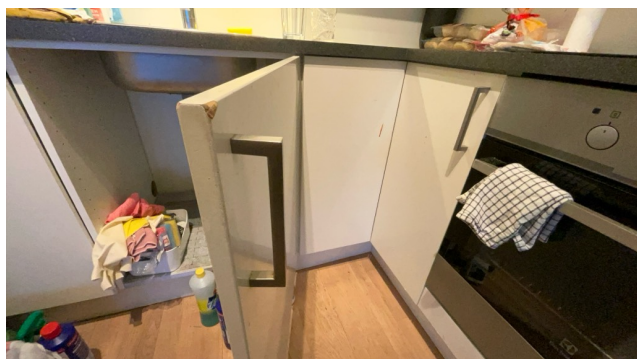
Stedvis hakk og lokale bruksmerker på noen kjøkkenfronter.

Lokal utbedring med overflatebehandling eller utskifting av fronter er påregnelig og tilfaller ny eier.

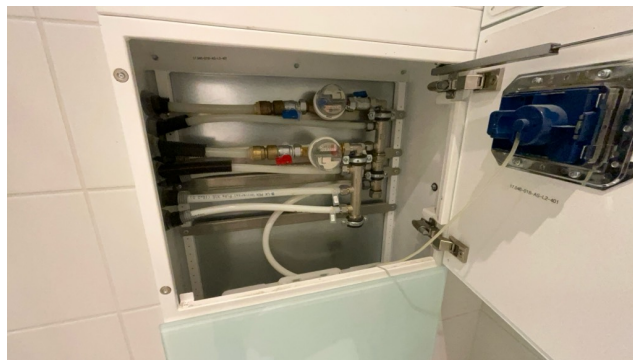
Besiktigelse av røropplegg.
