# Tollef Bredals vei 2B 7374 RØROS

## Tilstandsrapport Eierskifte

Boligtype: Leilighet i firemannsbolig

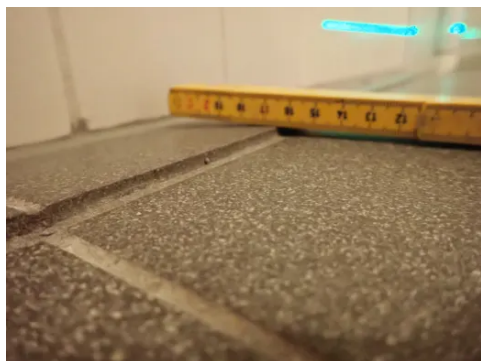
TG 2 på grunn av fliser som vipper og har bom.

Fliser som vipper og har løsnet.

-Det må foretas utbedring av fliser som vipper og er løse, eller som holder på å løsne.

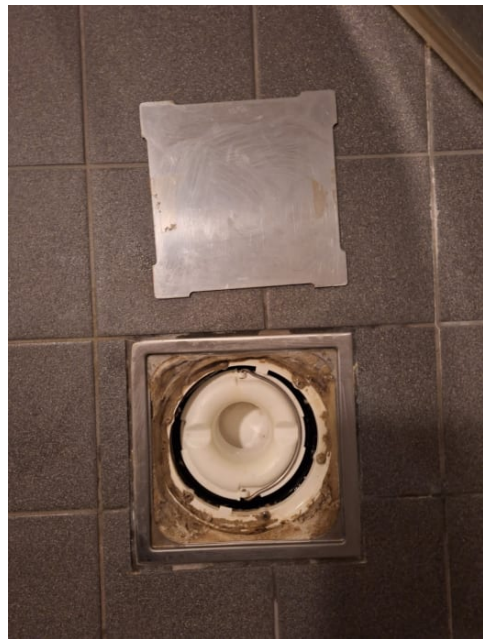
-Utførelsen av membran i sluket er usikker. Det blir ikke registrert at membranen er ført under klemringen, samt at det er en del flislim i sluket som hindrer inspeksjon av eventuell annen utførelse. Nærmere påvisning må foretas.  
-Med bakgrunn i nevnte fliser som vipper ved vegger, er det ikke utelukket at membranen kan være skadet i disse områdene. Nærmere påvisning må foretas ved utbedring av flisene.

Oversiktsbilde, sluk.

-Med bakgrunn i nevnte fliser som vipper ved vegger, er det ikke utelukket at membranen kan være skadet i disse områdene. Nærmere påvisning må foretas ved utbedring av flisene.

-Det må foretas nærmere undersøkelse av membran i sluket for å påvise utførelsen og eventuelt lukke avviket. Eventuell manglende eller utett utførelse av membran ved klemring i sluk kan medføre lekkasjer. Dette øker risikoen for at vann kan sive ned langs sidene av sluket og forårsake fuktskader i omkringliggende område. Selv om det er støpt betong på grunnen, så er det viktig at slike overganger holdes tette.
