# Tilstandsrapport

Enebolig

Grusholen 16, 2114 DISENÅ

Befaringsdato: 07.07.2025

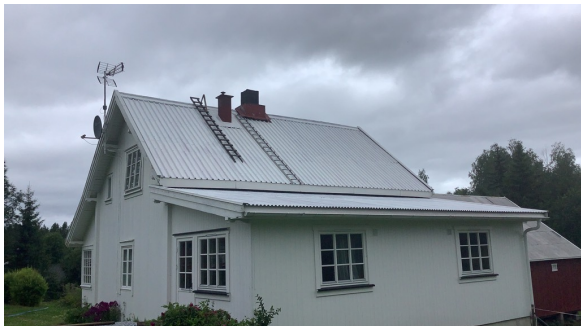
Det mangler takstige for feier på tilbygg.

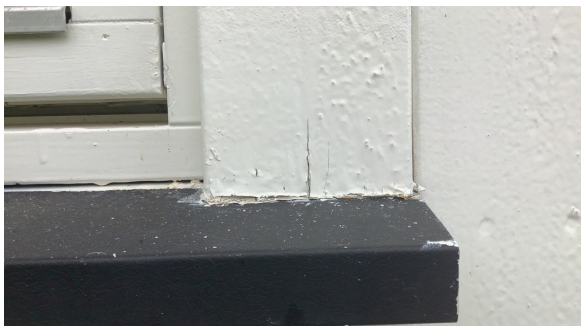
Omramming rundt vinduer og bordkledning er ført helt ned til vannbrett og svillebrett, og dette medfører økt risiko for råteskader da omramming kan trekke opp fukt fra vannbrett.

Omramming er ført helt ned til vannbrett.

Det bør etableres spalte mellom omramming, kledning og vannbrett slik at fukt ikke kan trekkes opp fra vannbrett.

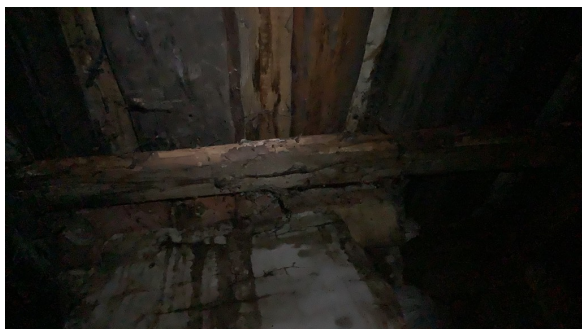
Det er påvist fuktskjolder i taktro inntil pipe, og det er ukjent om dette oppstod før eller etter taktekingen ble skiftet.

Følg med på forholdet rundt pipe ved forskjellige klimatiske forhold.

Da takteking skiftes ut bør det enten etableres luftespalte i skråtak, eller benyttes diffusjonsåpent undertak.

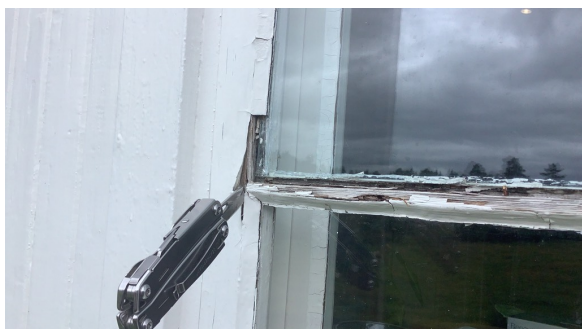
- Det er påvist vinduer med fukt/råteskader.

Det er påvist råteskader i enkelte av de eldre vinduene med enkle glass og vareramme. Sør-vegg er utsatt.

Råteskadet vindu.

- Vinduer med råteskader må erstattes med nye.

I årene som kommer vil det være behov for enten restaurering av eksisterende vinduer eller utskifting av vinduer. Utskifting til vinduer med isolerglass anbefales.

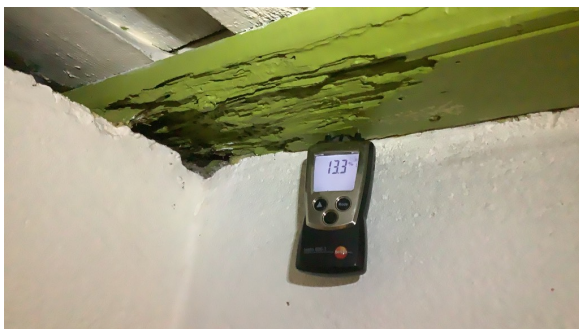
Det er påvist eldre, overmalte råteskader på undersiden av enkelte bjelker. Råteskadene måles tørre, og de påvirker ikke bæreevnen til bjelkene.

Tidligere råteskader måles tørre.

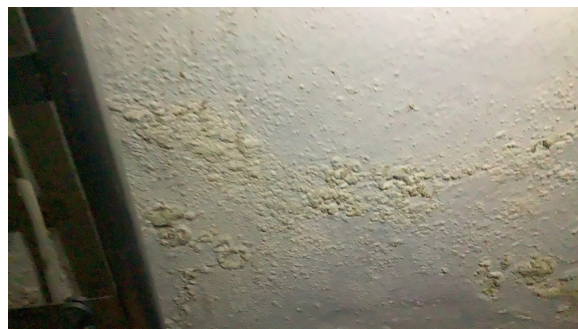
- Det er påvist indikasjoner på noe fuktgjennomtrenging i kjellergulv.
- Det er påvist indikasjoner på noe fuktgjennomtrenging inn i kjellermur.

Eksempel på saltutslag på grunnmur.

- Det påviste fuktnivå gir grunn til å overvåke konstruksjonen jevnlig for å se utvikling over tid, og eventuelt foreta tiltak for å unngå fuktskader.

Det viser seg at det kan være lønnsomt å fortsette med luftavfukter.

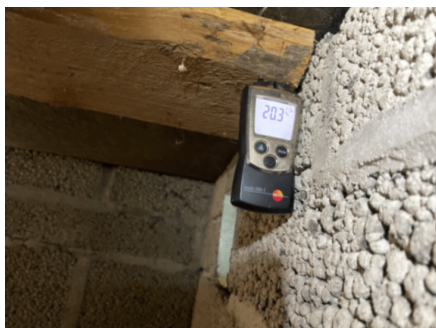
- Det er stedvis påvist fuktnivå som tilsier at konstruksjonen kan ha fuktskader.

Det er påvist over 20 vektprosent fuktinnhold i treverk i deler av krypkjelleren, og dette defineres som skadelig fuktinnhold der fuktskader kan oppstå og utvikle seg.

Det måles skadelig fuktinnhold i treverk i krypkjelleren.

- Overvåk konstruksjonen jevnlig. Avviket kan medføre behov for tiltak, men bør observeres over tid.

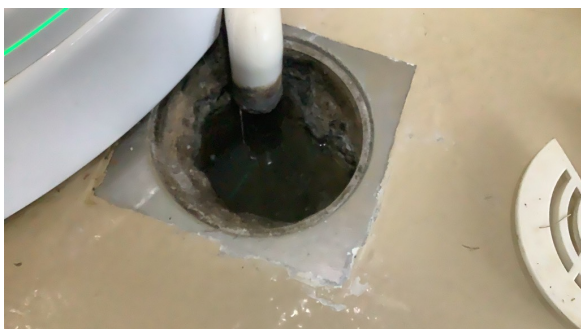
- Manglende oppgradering av våtrommet medfører høy risiko for at konstruksjonene ikke vil tåle vanlig bruk av vann eller lekkasjer. Selv om det er dusjkabinett, er det fortsatt en betydelig risiko for at våtrommets konstruksjoner ikke tåler lekkasjer. Dette kan føre til fuktskader på tilstøtende konstruksjoner.

Støpejernsluk, og det er ikke tett tilslutning mellom et eventuelt tettesjikt og sluk

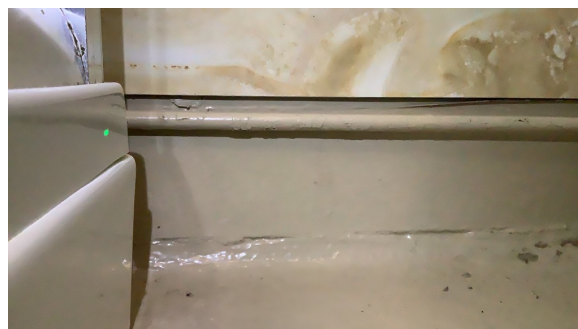
Bunnen av baderomsplater er ikke forseglet, så disse kan trekke opp fukt hvis de blir utsatt for vannpåkjenning.

Bunnen av baderomsplater er ikke forseglet.

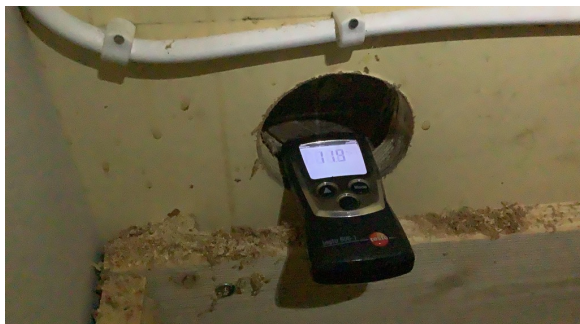
Hulltaking er foretatt uten å påvise unormale forhold. Hulltaking er foretatt i kjøkken bak toalettet. Fuktkvotemåling (vekt%) i konstruksjonen ble målt til 12, og dette ble målt i opprinnelig tømmervegg.

Hulltaking, og det måles tørt.

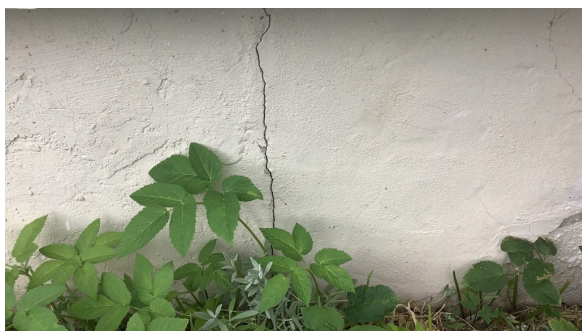
- Det er registrert skråriss som er symptom på setninger.

Eksempel på utvendig skråriss.

Utvendig forsegling av riss og sprekker for å forhindre frostspreng, og følg med på eventuell utvikling.

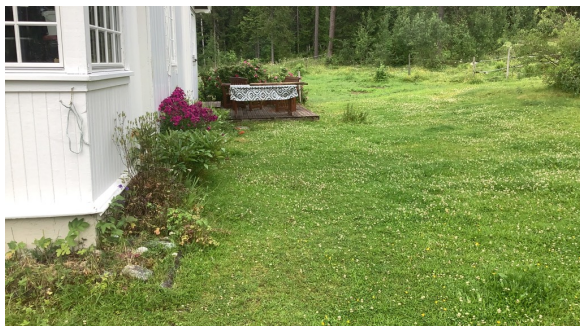
Utilfredsstillende fall fra bolig.

Terrengjustering bør utføres for å etablere tilfredsstillende fall fra boligen. Tilfredsstillende fall vil være minimum 1:50 i en avstand på minimum 3 meter fra boligen.
