Grusholen 16, 2114 DISENÅ

# Sjarmerende småbruk i landlige omgivelser

Befaringsdato: 07.07.2025

Rapportdato: 11.07.2025

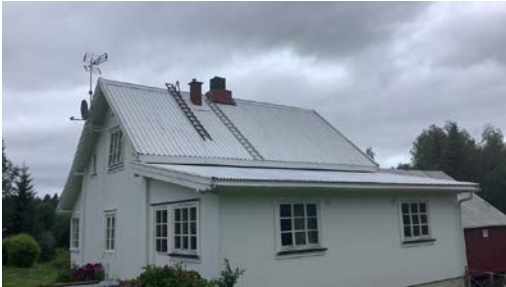
Det mangler takstige for feier på tilbygg.

Takvann bør ledes vekk fra bolig i rør over- eller under terreng.

Det er ikke krav om å ettermontere snøfangere for å tilfredsstille dagens krav, men det vil være naturlig å montere da takteking skiftes.

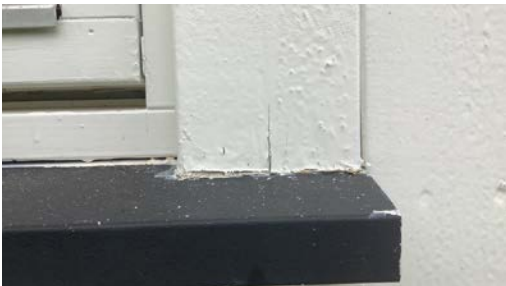
Omramming rundt vinduer og bordkledning er ført helt ned til vannbrett og svillebrett, og dette medfører økt risiko for råteskader da omramming kan trekke opp fukt fra vannbrett.

Omramming er ført helt ned til vannbrett.

Det bør etableres spalte mellom omramming, kledning og vannbrett slik at fukt ikke kan trekkes opp fra vannbrett.

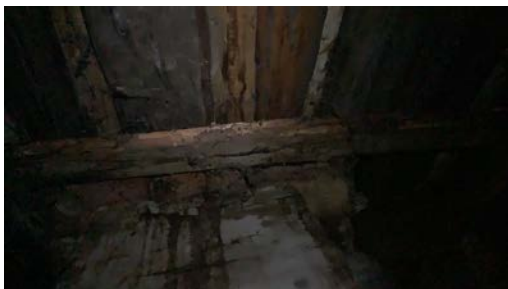
Det er påvist fuktskjolder i taktro inntil pipe, og det er ukjent om dette oppstod før eller etter taktekingen ble skiftet.

Følg med på forholdet rundt pipe ved forskjellige klimatiske forhold.

Da takteking skiftes ut bør det enten etableres luftespalte i skråtak, eller benyttes diffusjonsåpent undertak.

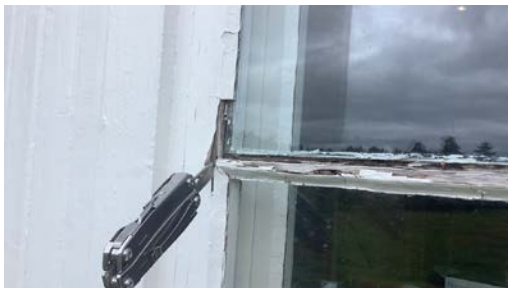
- Det er påvist vinduer med fukt/råteskader.

Det er påvist råteskader i enkelte av de eldre vinduene med enkle glass og vareramme. Sør-vegg er utsatt.

Råteskadet vindu.

- Vinduer med råteskader må erstattes med nye.

I årene som kommer vil det være behov for enten restaurering av eksisterende vinduer eller utskifting av vinduer. Utskifting til vinduer med isolerglass anbefales.

**Kostnadsestimat: 10 000 - 50 000**

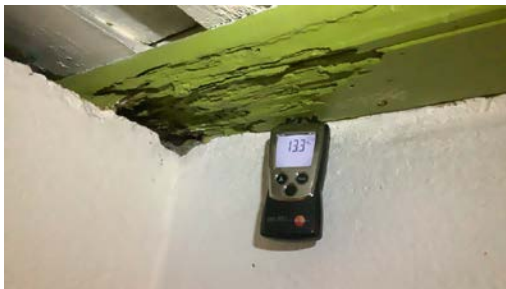
Det er påvist eldre, overmalte råteskader på undersiden av enkelte bjelker. Råteskadene måles tørre, og de påvirker ikke bæreevnen til bjelkene.

Tidligere råteskader måles tørre.

- Det påviste fuktnivå gir grunn til å overvåke konstruksjonen jevnlig for å se utvikling over tid, og eventuelt foreta tiltak for å unngå fuktskader.

Det viser seg at det kan være lønnsomt å fortsette med luftavfukter.

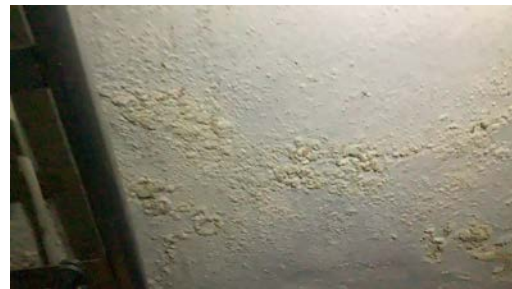
- Det er påvist indikasjoner på noe fuktgjennomtrenging i kjellergulv.
- Det er påvist indikasjoner på noe fuktgjennomtrenging inn i kjellermur.

Eksempel på saltutslag på grunnmur.

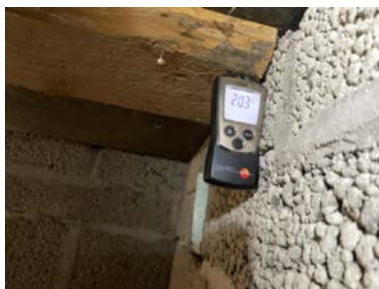
- Det er stedvis påvist fuktnivå som tilsier at konstruksjonen kan ha fuktskader.

Det er påvist over 20 vektprosent fuktinnhold i treverk i deler av krypkjelleren, og dette defineres som skadelig fuktinnhold der fuktskader kan oppstå og utvikle seg.

Det måles skadelig fuktinnhold i treverk i krypkjelleren.

- Overvåk konstruksjonen jevnlig. Avviket kan medføre behov for tiltak, men bør observeres over tid.

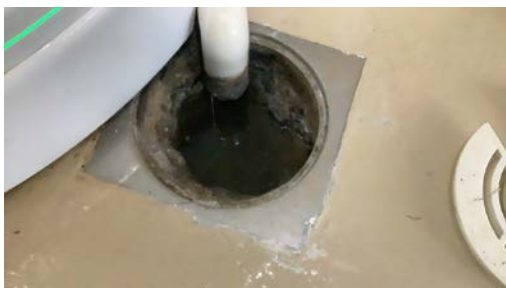
- Manglende oppgradering av våtrommet medfører høy risiko for at konstruksjonene ikke vil tåle vanlig bruk av vann eller lekkasjer. Selv om det er dusjkabinett, er det fortsatt en betydelig risiko for at våtrommets konstruksjoner ikke tåler lekkasjer. Dette kan føre til fuktskader på tilstøtende konstruksjoner.

Støpejernsluk, og det er ikke tett tilslutning mellom et eventuelt tettesjikt og sluk

**Kostnadsestimat: 100 000 - 300 000**

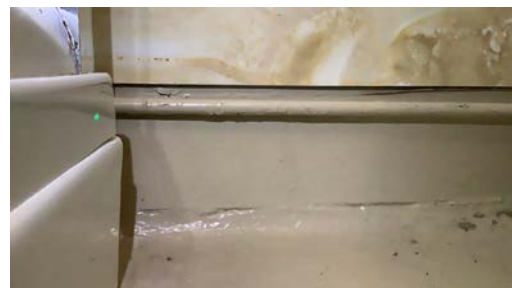
Bunnen av baderomsplater er ikke forseglest, så disse kan trekke opp fukt hvis de blir utsatt for vannpåkjenning.

Bunnen av baderomsplater er ikke forseglest.

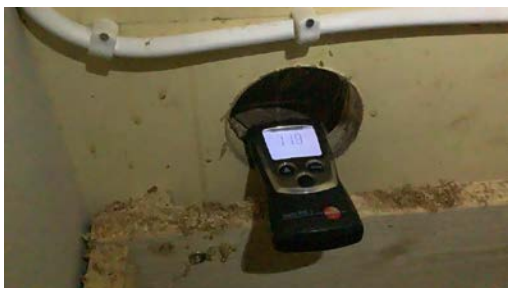
Hulltaking er foretatt uten å påvise unormale forhold. Hulltaking er foretatt i kjøkken bak toalettet. Fuktvotemåling (vekt%) i konstruksjonen ble målt til 12, og dette ble målt i opprinnelig tømmervegg.

Hulltaking, og det måles tørt.

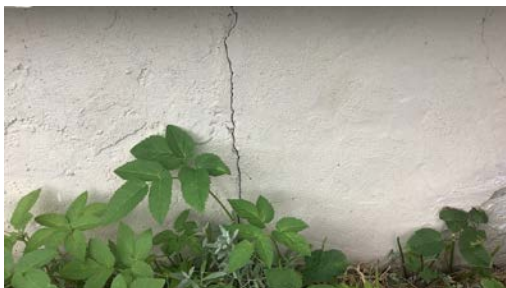
Det er registrert skråriss som er symptom på setninger.

Eksempel på utvendig skråriss.

Utvendig forsegling av riss og sprekker for å forhindre frostspreng, og følg med på eventuell utvikling.

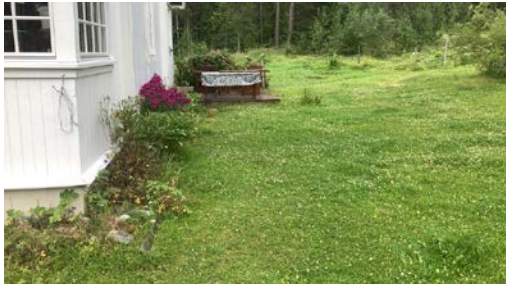
Utilfredsstillende fall fra bolig.

Terrengjustering bør utføres for å etablere tilfredsstillende fall fra boligen. Tilfredsstillende fall vil være minimum 1:50 i en avstand på minimum 3 meter fra boligen.
