# Åsbygdvegen 10 7350 BUVIKA

## Tilstandsrapport Eierskifte

Boligtype: Enebolig

Byggeår: 1952

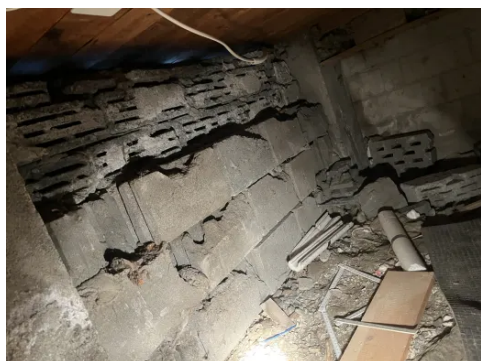
### 6.2 Grunnmur og fundament

| Grunnmur er oppført i en kombinasjon av betongstein, støpt betong, teglstein og lecastein. | |
| Er det påvist sprekker/riss eller skader? | Ja |

Innvendige overflater i kjeller er dekket med tresnitt-plater slik at full kontroll ikke lot seg gjøre. Grunnet alder er det ikke uvanlig med mindre sprekker/ avvik. Vurderes ikke å ha vesentlig konstruksjonsmessig betydning slik dette fremstår i dag.

TG 2 grunnet alder.

Med tanke på alder på deler av grunnmur anbefales det jevnlig kontroll.

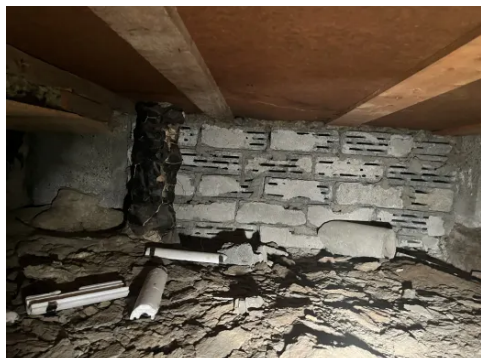
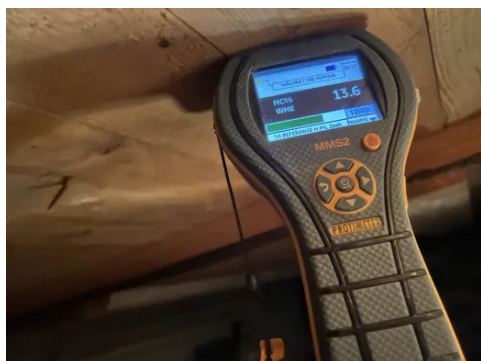
## 6.3 Krypkjeller

Det er en krypkjeller under tilbygg.

Ja

Ingen skader med behov for tiltak blir registrert. Det gjøres generelt oppmerksom på at slike kryperom med trebjelkelag mot terreng erfaringsmessig har høy skadefrekvens. Årsak til skader i kryperom er hovedsakelig høy luftfuktighet på grunn av avdunsting av fuktighet fra terrenget. Følgelig er det også høy risiko for kondensering.

Jevnlig kontroll anbefales som et forebyggende tiltak, samt etablere plast på grunnen som et forebyggende tiltak.

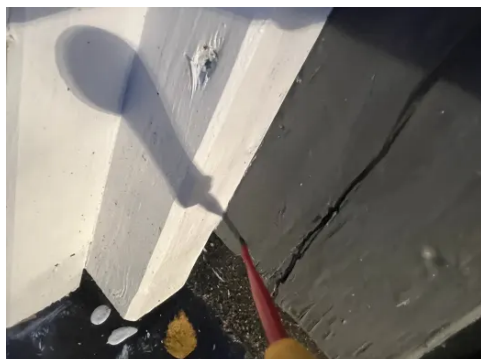
## 6.11 Yttervegger: Eldre kledning

Boligen har en vegg der kledningen trolig er fra byggeåret. Kledningen har synlige slitasje som en konsekvens av tidvis nedfukting og soltørring. Videre er det fuktskader i nedre del i forbindelse med balkongen(TG 3).

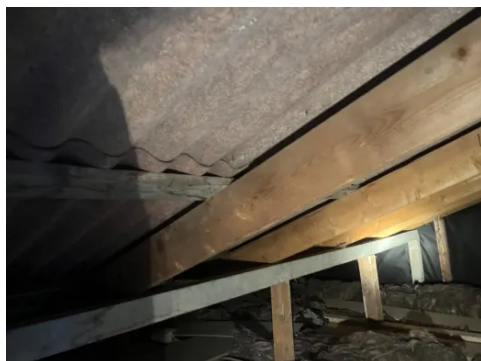
## 6.16 Takteking: Tilbygd del

| Undersøkelsen viser ingen tegn på skader eller aktive lekkasjer på befaringsdagen. Det gjøres likevel oppmerksom på at over entre/ bad er det ikke undertak utover eternitt-plater. | |

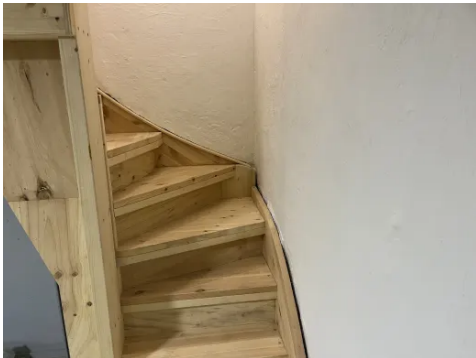
Kjellertrapp

| Disse kravene ble gjeldene i 1987, og var ikke gjeldene ved byggeår, slik at dette ikke er en feil eller mangel. Forholdet anbefales likevel utbedret på generelt grunnlag med tanke på sikkerhet. | |

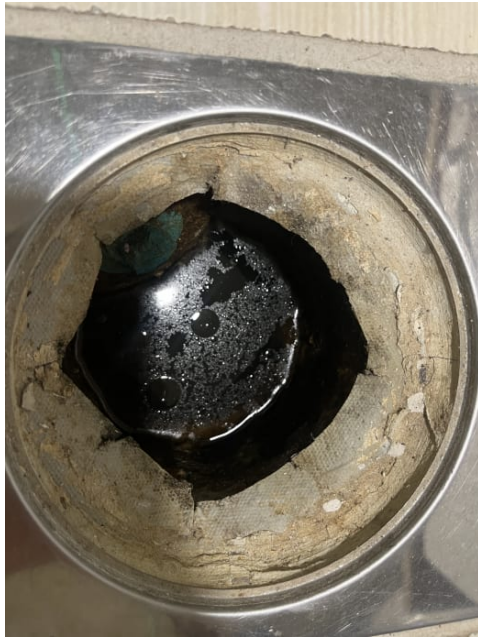
Manglende klemring.

Vaskerommet holder ikke dagens krav til våtrom, da det ikke er montert klemring, samt utettheter i overgang vegg/ gulv. Forholdet vil likevel ikke medføre vesentlig risiko for skader. Dette grunnet at rommet ikke er tiltenkt regelmessig bruk av fritt vann på overflater. Vaskerommet vurderes til å utfylle sin funksjon, dagens bruk tatt i betraktning.

Det anbefales en forsiktig bruk og fritt vann på gulvet bør unngås.

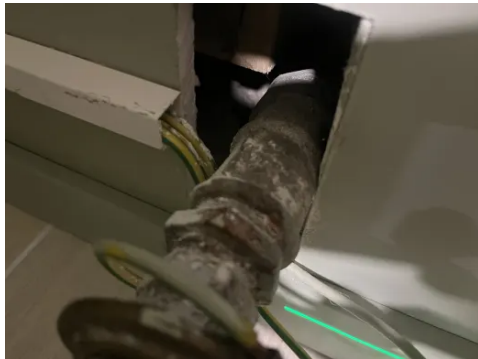
Bruk av fotlist og åpning overgang vegg/ gulv.
