Åsbygdvegen 10, 7350 BUVIKA

**Koselig og oppusset enebolig |  
Dobbelgarasje med elbillader og  
asfaltert gårdsplass | Stor tomt på  
over 1,2 mål**

# Åsbygdvegen 10

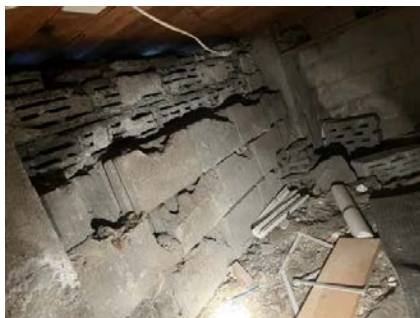
### 6.2 Grunnmur og fundament

Innvendige overflater i kjeller er tekket med tresonitt-plater slik at full kontroll ikke lot seg gjøre. Grunnet alder er det ikke uvanlig med mindre sprekker/ avvik. Vurderes ikke å ha vesentlig konstruksjonsmessig betydning slik dette fremstår i dag.

Med tanke på alder på deler av grunnmur anbefales det jevnlig kontroll.

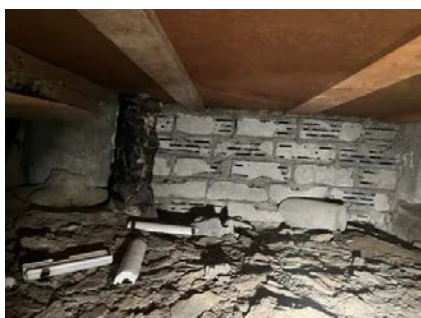
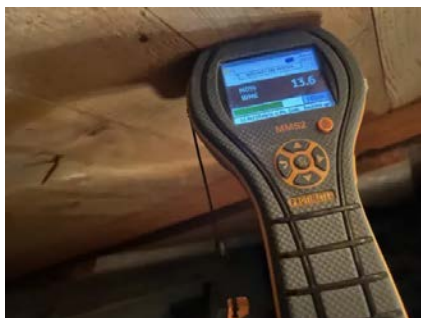
## 6.3 Krypkjeller

Det er en krypkjeller under tilbygg.

Målingen viser et akseptabelt fukttinnhold uten risiko for en skadeutvikling i form av sopp-/råteskader.

Ingen skader med behov for tiltak blir registrert. Det gjøres generelt oppmerksom på at slike kryperom med trebjelkelag mot terreng erfaringsmessig har høy skadefrekvens. Årsak til skader i kryperom er hovedsakelig høy luftfuktighet på grunn av avdunsting av fuktighet fra terrenget. Følgelig er det også høy risiko for kondensering.

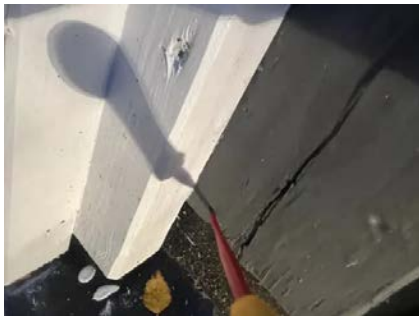
## 6.11 Yttervegger: Eldre kledning

| Boligen har en vegg der kledningen trolig er fra byggeåret. Kledningen har synlige slitasje som en konsekvens av tidvis nedfukting og soltørking. Videre er det fuktskader i nedre del i forbindelse med balkongen(TG 3). | |

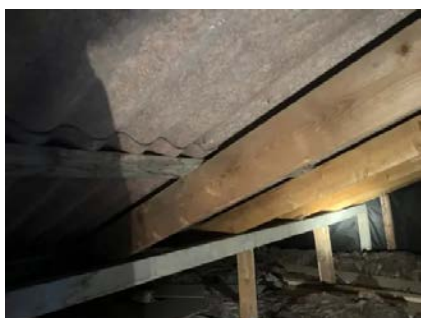
## 6.16 Taktekking: Tilbygd del

Undersøkelsen viser ingen tegn på skader eller aktive lekkasjer på befaringsdagen. Det gjøres likevel oppmerksom på at over entré/bad er det ikke undertak utover eternitt-plater. TG 2 settes grunnet begrenset undertak.

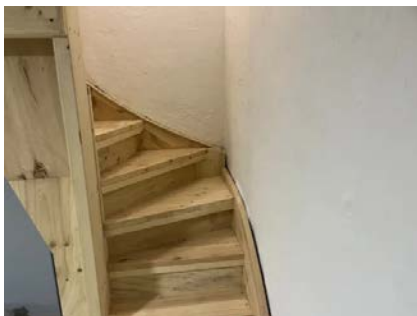
Kjellertrapp

Trappene vurderes å være i bruksmessig stand og fungerer som tiltenkt. Dagens krav til åpninger i trapper og rekkverk er maks lysåpning 10 cm, og krav til rekkverkshøyde er minimum 90 cm. Det mangler også håndløper på begge trapper. Disse kravene ble gjeldende i 1987 og var ikke gjeldende ved byggeår, slik at dette ikke er en feil eller mangel.

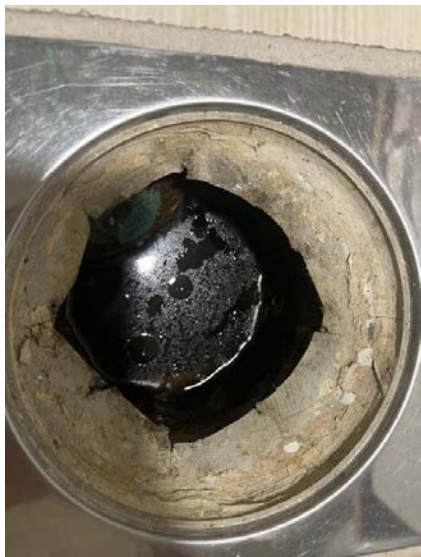
Vaskerommet holder ikke dagens krav til våtrom, da det ikke er montert klemring, samt utettheter i overgang mellom vegg og gulv. Forholdet vil likevel ikke medføre vesentlig risiko for skader, da rommet ikke er tiltenkt regelmessig bruk av fritt vann på overflater. Vaskerommet vurderes å utfylle sin funksjon, dagens bruk tatt i betraktning.

Manglende klemring.

Det anbefales en forsiktig bruk og fritt vann på gulvet bør unngås.

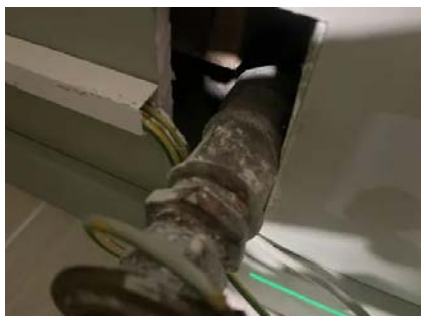
Bruk av fotlist og åpning overgang vegg/ gulv.

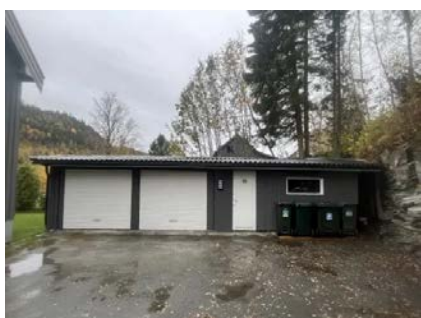
## 6.33 Øvrig: Garasje/ bod

Frittstående garasje/ bod er fordelt på garasjerom og to boder, oppført på støpt plate/ ringmur. Veggkonstruksjon er oppført i tre, utvendig kledd med stående trepanel. Taket har saltaksform, tekket med metallplater. Utstyrt med to vippeporter, boddører og vinduer med koblet glass. Kledningen utvendig opplyses skiftet i 2021.
