# Tilstandsrapport

Boligbygg med flere boenheter

Nissens gate 3, 0556 OSLO

Befaringsdato: 26.06.2025

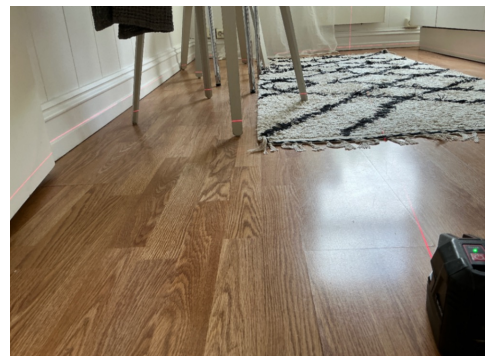
- Det er målt høydeforskjell på mellom 15-30 mm gjennom hele rommet. Tilstandsgrad 2 gis med bakgrunn i standardens krav til godkjente måleavvik.
- Målt høydeforskjell på over 30 mm gjennom hele rommet. Tilstandsgrad 3 gis med bakgrunn i standardens krav til godkjente måleavvik.

Nivellering kjøkken, avvik ca. 15-30 mm

- For å få tilstandsgrad 0 eller 1 må høydeforskjeller rettes opp. Ytterligere undersøkelser må foretas for å få kartlagt omfanget for utbedring.

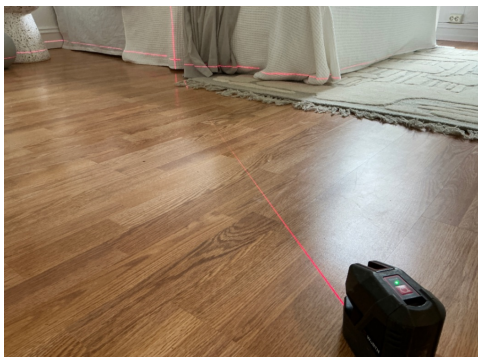
Nivellering soverom, avvik ca. 30 mm gjennom hele rommet.

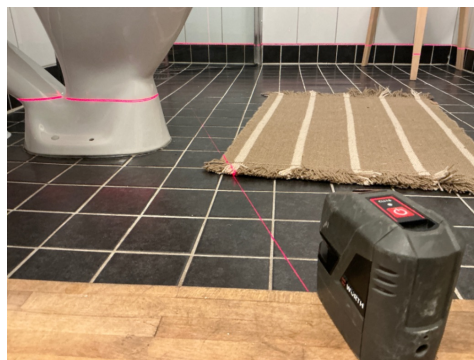
- Det er påvist at noen fliser har bom (hulrom under).

- Selv om bom eller hull lyd ikke alltid er et umiddelbart problem, bør det overvåkes nøye før eventuell utvikling i sprekker i flisfuger e.l. oppstår. Dette må en foreta tiltak for, for å begrense utviklingen.

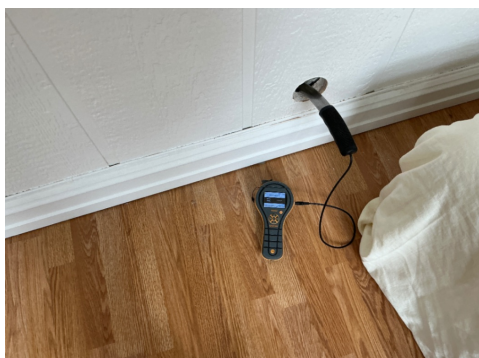
Hulltaking er foretatt uten å påvise unormale forhold. Hulltaking er foretatt i soverom.

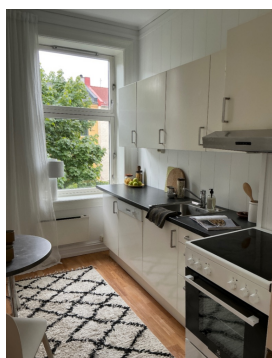
- Det er avvik:

Noe fremtidig vedlikehold og oppgradering må forventes.
