# Tilstandsrapport

Hel tomannsbolig

Rødsøyveien 53, 1734 HAFSLUNDSØY

Befaringsdato: 10.03.2026

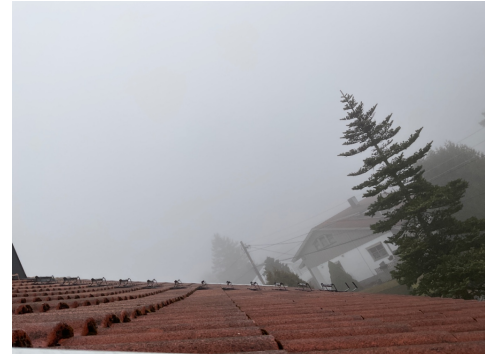
### TC 2 Nedløp og beslag

Manglende snøfangere kan føre til snøras fra taket, noe som utgjør en risiko for personskade og skade på eiendom. Montering anbefales for økt sikkerhet, spesielt over innganger og beferdede områder, selv om det ikke var krav ved oppføringstidspunktet.

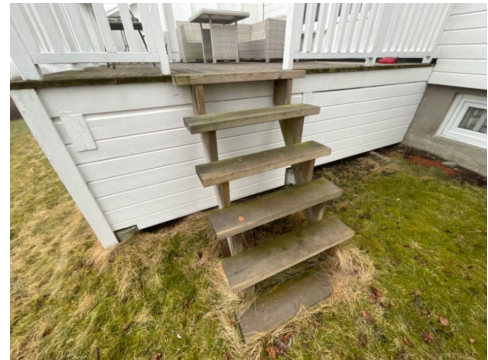
## TG 2 Andre utvendige forhold

- Det er påvist andre avvik:  
Det observeres skjevheter i dekke.

Antatt telehiv i grunnen, tiltak må utføres for å lukke avviket.

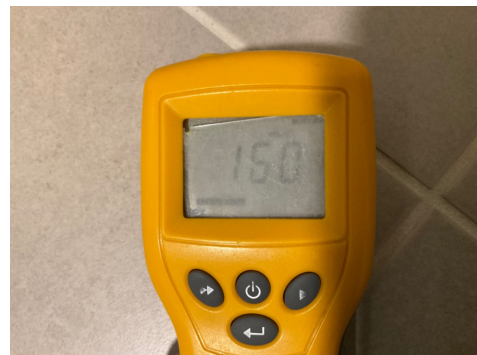
## KJELLER > BAD/VASKEROM

- Det er påvist at høydeforskjell fra topp slukrist til gulv/synlig topp membran ved dørterskel er mindre enn 25 mm.
- Det er påvist avvik i fallforhold til sluk i forhold til krav i forskrift på byggetidspunktet.

- Til tross for avviket i fall/høydeforskjell til sluk, vil gulvet fortsatt kunne lede vann mot sluket, men med redusert effektivitet. Dette kan potensielt øke risikoen for vannansamling i enkelte områder av badet.
- Et bad med manglende/ redusert fall til sluk blir mindre funksjonelt og sikkert for brukeren. Dette kan medføre stående vann på gulvet, vann som ikke ledes effektivt til sluket, økt risiko for at vann renner ut av rommet og redusert sklisikkerhet på gulvet.

Ved en renovering må det sikres at tilstrekkelig fall etableres i henhold til gjeldende forskriftskrav.

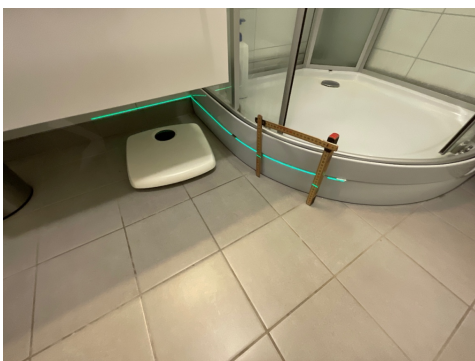
## 1. ETASJE > BAD

Fuktmåler viser normale verdier.

- Det er viktig å merke seg at levetiden til en membran varierer basert på kvalitet, installasjon og bruk. Eldre membraner kan bli sprø og sprekke opp, noe som fører til at de mister sin vanntettende funksjon. Dette kan resultere i vannlekkasjer gjennom vegger og gulv og fuktskader.
- Sluket må sjekkes og rengjøres jevnlig.
- Overvåk tilstanden jevnlig. For å få tilstandsgrad 0 eller 1 må slukløsningen skiftes ut og sannsynligvis må også membransjiktet skiftes/utbedres. Det er imidlertid vanskelig å si noe om tidspunktet for når dette er nødvendig.
- Eldre sluk av plast er ofte utsatt for lekkasjer og særlig i overganger. Eventuelle lekkasjer kan medføre fuktskader på tilleggende konstruksjoner.

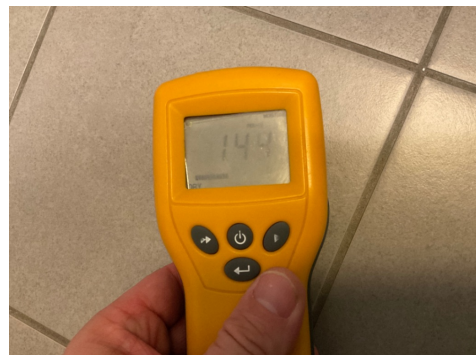
## 1. ETASJE > BAD

- Det er vindu/dør med ikke fuktbestandige materialer i våtsonen (ved vask, dusj, badekar, osv.), løsningen eller byggematerialet er uegnet.
- Dør ligger i våtsone.

Ikke nødvendig med tiltak da dusjkabinett beskytter vinduet mot vannbelastning. Tilstanden må dog overvåkes.

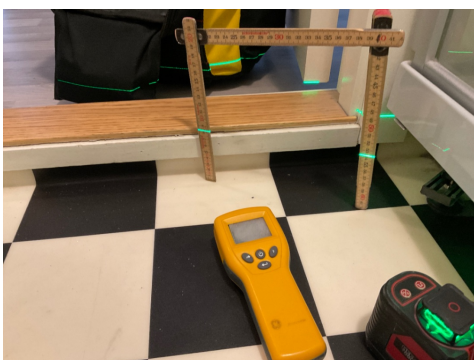
## 2. ETASJE > BAD/VASKEROM

Fuktmåler viser normale verdier.

- Sluket må sjekkes og rengjøres jevnlig.
- Overvåk tilstanden jevnlig. For å få tilstandsgrad 0 eller 1 må slukløsningen skiftes ut og sannsynligvis må også membransjiktet skiftes/utbedres. Det er imidlertid vanskelig å si noe om tidspunktet for når dette er nødvendig.
- Eldre sluk av plast er ofte utsatt for lekkasjer og særlig i overganger. Eventuelle lekkasjer kan medføre fuktskader på tilliggende konstruksjoner.
- Det er viktig å merke seg at levetiden til en membran varierer basert på kvalitet, installasjon og bruk. Eldre membraner kan bli sprø og sprekke opp, noe som fører til at de mister sin vanntettende funksjon. Dette kan resultere i vannlekkasjer gjennom vegger og gulv og fuktskader.

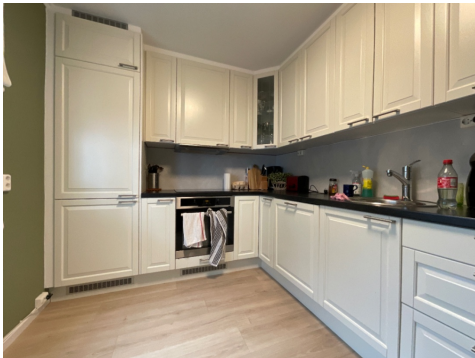
### 1. ETASJE > KJØKKEN

- Det er påvist at overflater har noe skader.

- Det må foretas lokal utbedring.

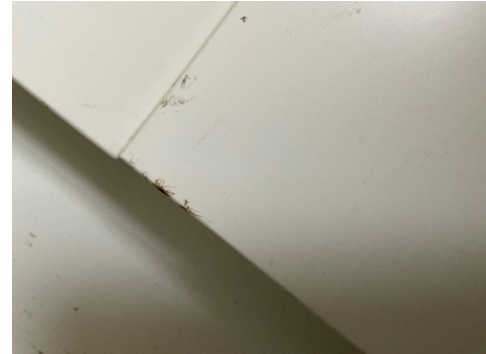
### 2. ETASJE > KJØKKEN

- Det er avvik:  
Høy alder på ventilator.

- Tiltak:  
Ikke nødvendig med tiltak da den fungerer i dag, men grunnet alder kan skader plutselig oppstå.

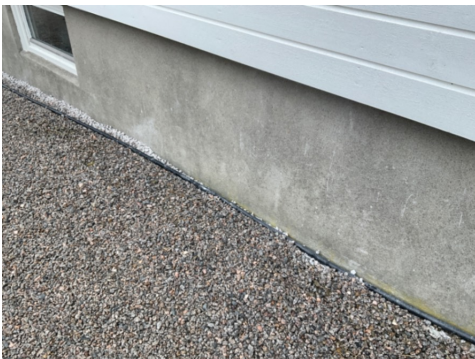
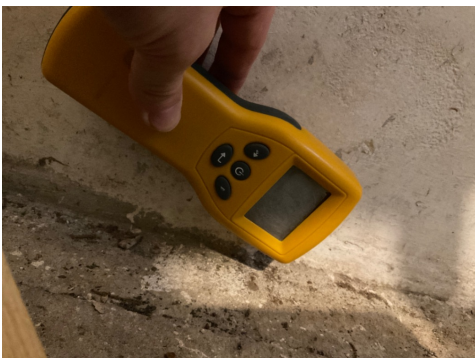
### TG 2 Grunnmur og fundamenter

- Det er registrert horisontalriss som er symptom på jordtrykk.
- Grunnmuren har sprekkdannelser.
- Det er registrert løs puss på muroverflater.

- Det må foretas lokal utbedring.
