# Tilstandsrapport

Boligbygg med flere boenheter

Borggata 12 B, 0650 OSLO

Befaringsdato: 08.09.2025

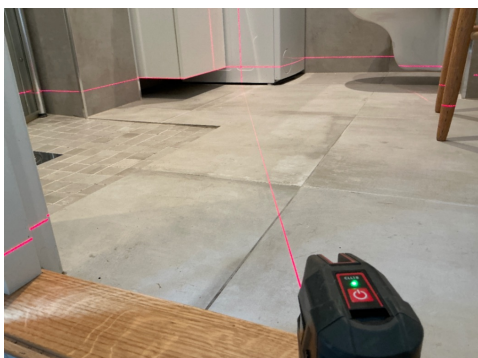
## ! TG 2 Overflater Gulv

Gulvet er flislagt. Rommet har elektriske varmekabler. Fall mot sluk er målt til ca. 12 mm.

- Det er påvist at noen fliser har bom (hulrom under).
- Det er påvist avvik i fallforhold til sluk i forhold til krav i forskrift på byggetidspunktet.

- Et bad med manglende/reduert fall til sluk blir mindre funksjonelt og sikkert for brukeren. Dette kan medføre stående vann på gulvet, vann som ikke ledes effektivt til sluket, økt risiko for at vann renner ut av rommet og redusert sklisikkerhet på gulvet.
- Til tross for avviket i fall/høydeforskjell til sluk, vil gulvet fortsatt kunne lede vann mot sluket, men med redusert effektivitet. Dette kan potensielt øke risikoen for vannansamling i enkelte områder av badet.
- Selv om bom eller hull i fliser ikke alltid er et umiddelbart problem, bør det overvåkes nøye for eventuell utvikling i sprekker i flisfuger e.l. oppstår. Dette må en foreta tiltak for, for å begrense utviklingen.

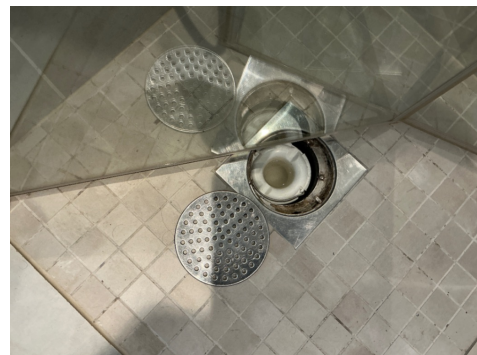
## ! TG 2 Sluk, membran og tettesjikt

Det er plastsluk og ukjent tettesjikt/membran.

- Membran kan ikke konstateres (ikke synlig og det foreligger heller ikke dokumentasjon).

- Det må innhentes dokumentasjon. Manglende membran/tettesjikt medfører risiko for lekkasjer og fukt i konstruksjonen.

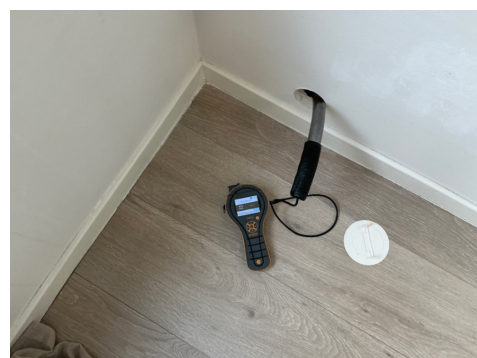
## ! TG 1 Tilliggende konstruksjoner våtrom

Hulltaking er foretatt uten å påvise unormale forhold. Hulltaking er foretatt i stue.

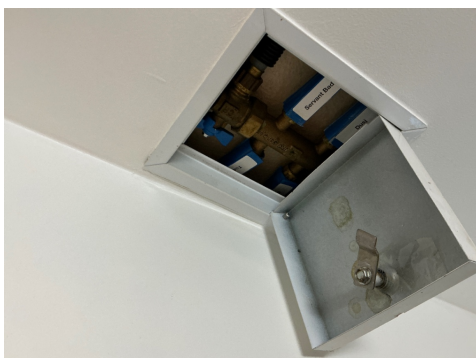
### ! TG 2 Vannledninger

Innvendige vannledninger er av plast (rør i rør).

- Det er påvist at eventuelt lekkasjevann fra rør i rør system ikke ledes til sluk eller annen kompensere løsning.

- Det bør foretas tiltak på anlegget som sikrer bedre løsning på eventuelt lekkasjevann fra rør i rør system.
