# Tilstandsrapport

Fritidsbolig

Slettvollkroken 13, 7346 OPPDAL

# gnr. 289, bnr. 84

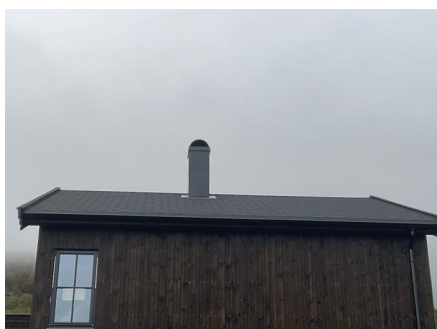
### TG 1 Takteking

Taktekkingen er av pappshingel og er besiktiget fra bakkenivå. Taktekkingen fremstår i god stand.

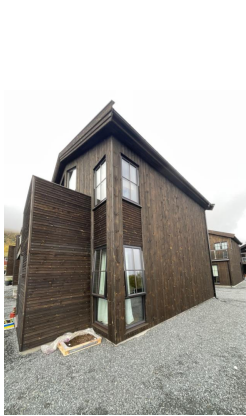
## TG 1 Veggkonstruksjon

Veggene har bindingsverkskonstruksjon fra byggeår. Fasade har stående og liggende bordkledning. Utvendig fasade fremstår i god stand.

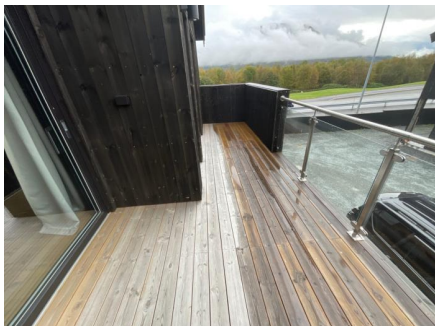
## TG 1 Balkonger, terrasser og rom under balkonger

Det er etablert en terrasse mot sør med tilkomst fra stue/kjøkken i 2. etasje. Terrassen er oppført i tre og med rekkverk i glass og metall. Det er ukjent tettesjikt under terrassegulvet. Det ble ikke registrert synlige avvik i forbindelse med terrassen.

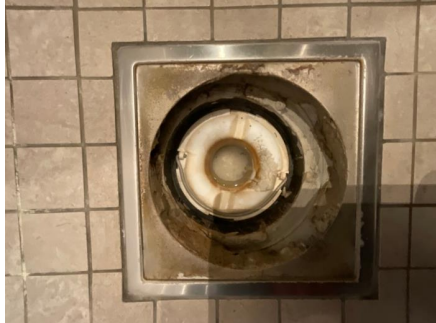
Gulvet er flislagt og har elektriske varmekabler. Fall mot sluk i nedsenket dusjsone fra gulv ved dør er målt til 25mm. Det bemerkes at det er kort avstand fra servant og til døråpning med tanke på en eventuelt større lekkasje fra servant.

Det er plastsluk og smøremembran med dokumentert utførelse.

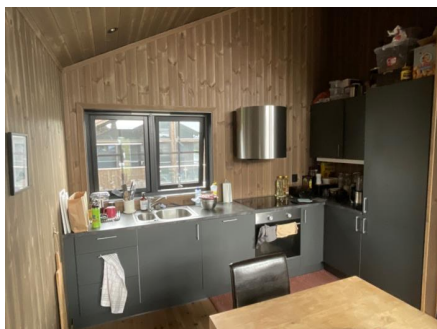
#### TG 1 Overflater og innredning

Kjøkkenet har innredning med glatte fronter. Benkeplaten er av laminat. Det er integrert kjøl/fryseskap, oppvaskmaskin, platetopp, stekeovn, vannstoppssystem og komfyrvakt. Kjøkkeninnredningen fremstår i god stand.

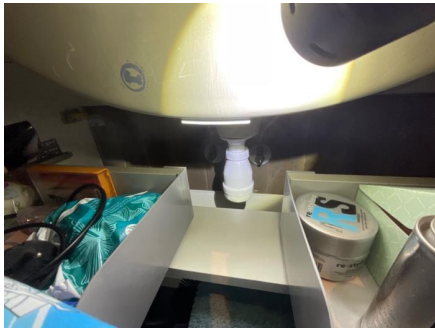
## TG 1 Avløpsrør

Det er avløpsrør av plast. Kloakk er luftet over tak. Avløp fremstår med normal funksjon.

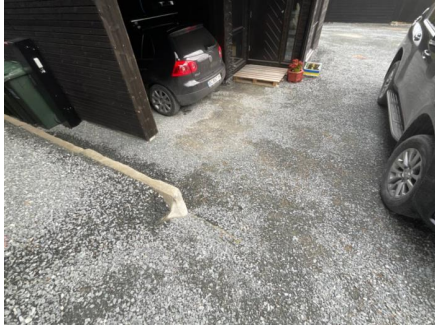
Det vurderes å ikke være behov for tiltak med mindre det skulle bli problemer med overflatevann i området ved hovedinngang/carport.
