# Tilstandsrapport

Enebolig

Sandbakkgutua 1 , 2070 RÅHOLT

Befaringsdato: 09.03.2026

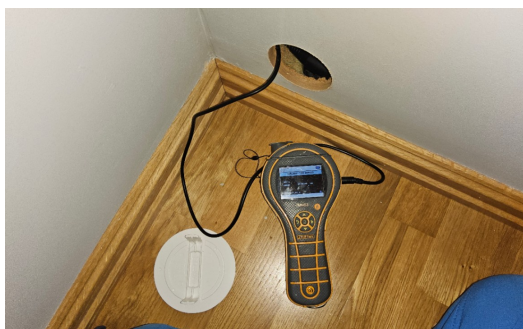
Hulltaking er foretatt uten å påvise unormale forhold. Hulltaking er foretatt ved/i stue. Fuktkvotemåling (vekt%) i konstruksjonen ble målt til 0-6.

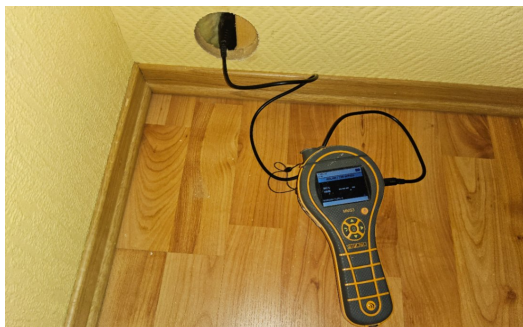
Hulltaking er foretatt uten å påvise unormale forhold. Hulltaking er foretatt ved/i bod. Fuktkvotemåling (vekt%) i konstruksjonen ble målt til 0.

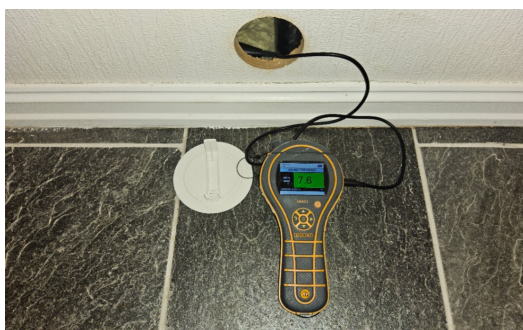
Hulltaking er foretatt uten å påvise unormale forhold. Hulltaking er foretatt ved/i hall. Fuktkvotemåling (vekt%) i konstruksjonen ble målt til 7.

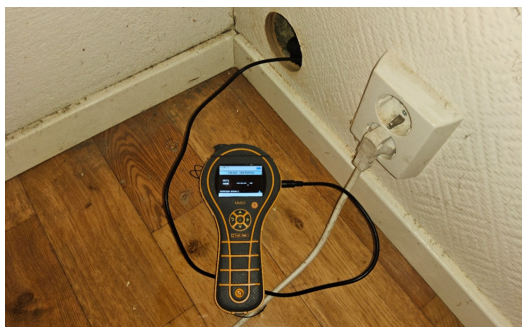
Hulltaking er foretatt uten å påvise unormale forhold. Hulltaking er foretatt ved/i stue/kjøkken. Fuktkvotemåling (vekt%) i konstruksjonen ble målt til 0-6.
