Sandbakkgutua 1, 2070 RÅHOLT

# Tilstandsrapport

Enebolig  
Sandbakkgutua 1 , 2070 RÅHOLT  
EIDSVOLL kommune  
# gnr. 92, bnr. 610

Befaringsdato: 09.03.2026    Rapportdato: 17.03.2026    Oppdragsnr.: 21739-1962    Eiendomsverdi ref nr: XA7131  
Autorisert foretak: TAKSTHUSET 1 AS    Sertifisert Takstingeniør: Eirik Kalheim    Vår ref: Eirik Kalheim

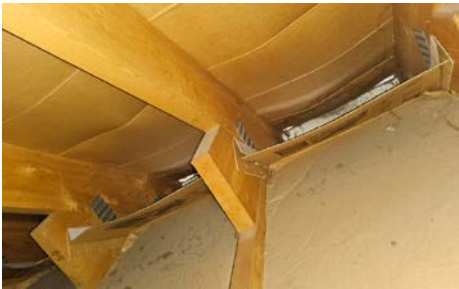
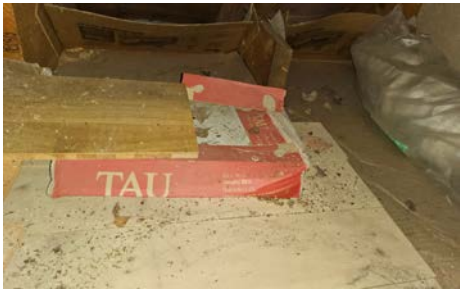
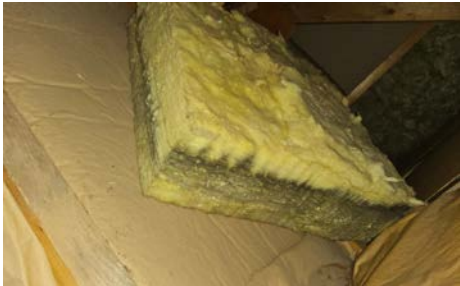
Selv om det ikke er registrert synlige skader, vurderes forhøyet alder som et aldersrelatert avvik. Tilstandsgraden fastsettes på bakgrunn av komponentenes alder, og det er ikke registrert synlige avvik ved befaringen.

Forhøyet alder kan medføre redusert styrke i trekonstruksjoner, økt risiko for fuktskader og deformasjoner dersom vedlikehold ikke følges opp.

Det er ikke behov for tiltak idag, men det anbefales å holde konstruksjonen under jevnlig tilsyn i tiden som kommer for å hindre fremtidige avvik.

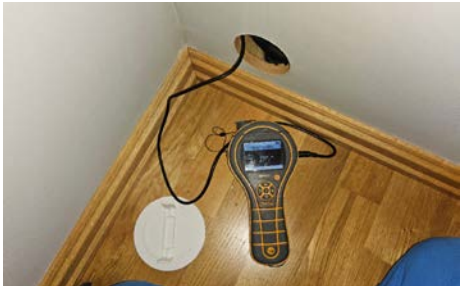
Hulltaking er foretatt uten å påvise unormale forhold. Hulltaking er foretatt ved/i stue. Fuktkvotemåling (vekt%) i konstruksjonen ble målt til 0-6.

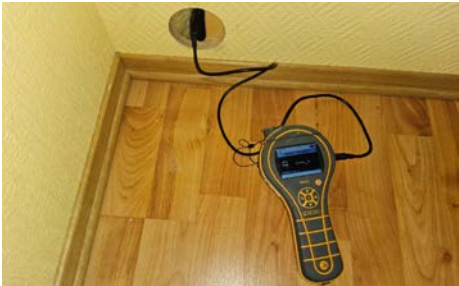
Hulltaking er foretatt uten å påvise unormale forhold. Hulltaking er foretatt ved/i bod. Fuktkvotemåling (vekt%) i konstruksjonen ble målt til 0.

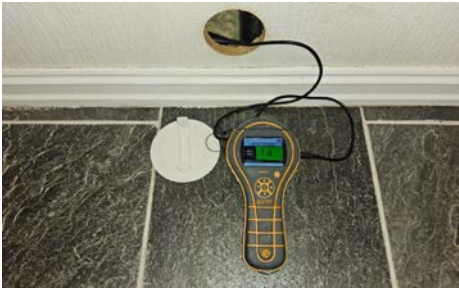
Hulltaking er foretatt uten å påvise unormale forhold. Hulltaking er foretatt ved/i hall. Fuktkvotemåling (vekt%) i konstruksjonen ble målt til 7.

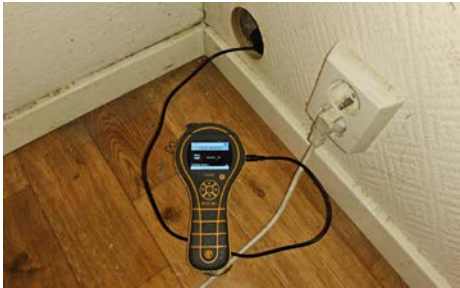
Hulltaking er foretatt uten å påvise unormale forhold. Hulltaking er foretatt ved/i stue/kjøkken. Fuktkvotemåling (vekt%) i konstruksjonen ble målt til 0-6.
