# Tilstandsrapport

📍 Manglerudveien 11, 0678 OSLO

# gnr. 148, bnr. 227

Rapportdato: 18.10.2024

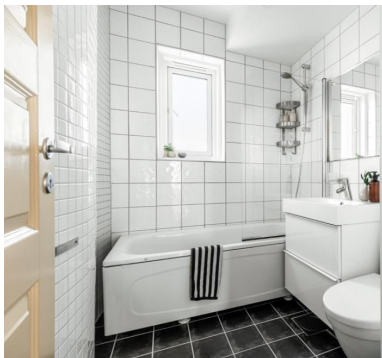
## 2. ETASJE > BAD

Tilstandsgrad er satt ut fra alder på overflater og underliggende konstruksjoner i tillegg til nevnte avvik.

- Våtrommet fungerer med dette avviket.

- Sluket må sjekkes og rengjøres jevnlig.
- Installering av tett dusjkabinett anbefales.
- Overvåk tilstanden jevnlig. For å få tilstandsgrad 0 eller 1 må slukløsningen skiftes ut og sannsynligvis må også membransjiktet skiftes/utbedres. Det er imidlertid vanskelig å si noe om tidspunktet for når dette er nødvendig.

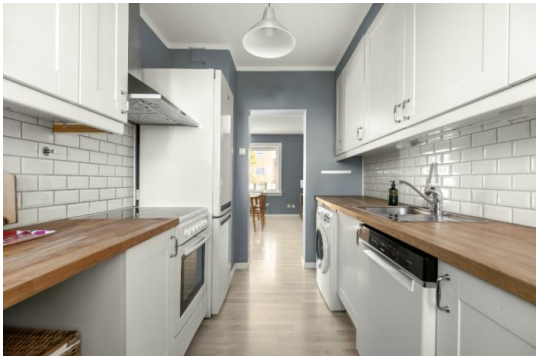
## 2. ETASJE > KJØKKEN

### ! TG 2 Avtrekk

Rommet har kun naturlig avtrekk og ellers ingen forsert avtrekksløsning. "manglende forsert mekanisk avtrekk" betyr at avtrekk over stekesone ikke føres ut av rommet via kanal, yttervegg eller tilsvarende. Fuktig luft og kondens vil da forbli i rommet om det ikke luftes med vindu.

For montering av mekanisk avtrekk må det undersøkes hos styret og i borettslagets vedtekter om det lar seg montere.
