# Tilstandsrapport

Leilighet i 1.etg

Vestlisvingen 66, 0969 OSLO

Befaringsdato: 16.08.2024

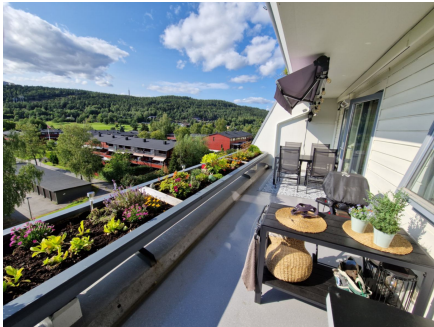
## TG 1 Balkonger, terrasser og rom under balkonger

Balkong ca 14m<sup>2</sup> av betong med belegg, rekkverk av blomsterkasser. Balkong ligger vestvendt. Balkongen er rehabilitert senere år med nytt membrandekke.

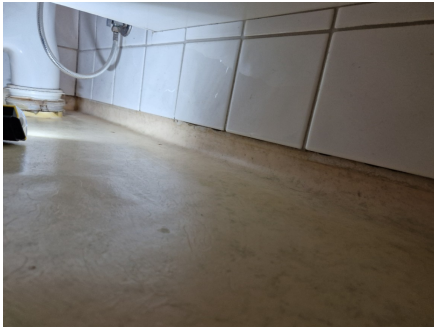
### TG 2 Sluk, membran og tettesjikt

#### Vurdering av avvik:

- Overvåk tilstanden jevnlig. For å få tilstandsgrad 0 eller 1 må slukløsningen skiftes ut og sannsynligvis må også membransjiktet skiftes/utbedres. Det er imidlertid vanskelig å si noe om tidspunktet for når dette er nødvendig.
- Overvåk tilstanden jevnlig. For å få tilstandsgrad 0 eller 1 må tettesjiktet skiftes ut, men tidspunktet for når dette er nødvendig er vanskelig å si noe om.

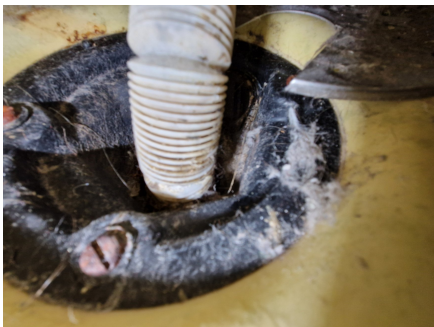
### TG 2 Sanitærutstyr og innredning

- Det er påvist skader på innredning.
