# Tilstandsrapport

Leilighet, andel 27  
  Storgata 17, 3674 NOTODDEN  
  NOTODDEN kommune  
  gnr. 244, bnr. 636

Befaringsdato: 27.04.2026

Rapportdato: 30.04.2026

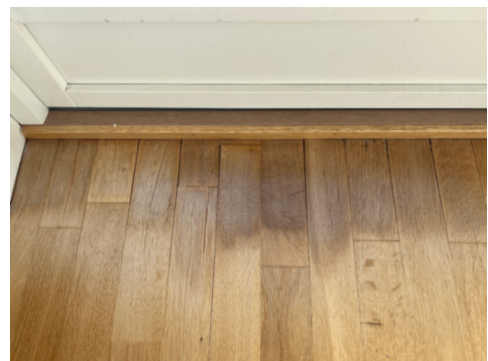
Det er påvist sprekker i langsgående skjøter samt oppsprekte lameller i parketten på soverommene.

Oppsprekte lameller

Sprekkene og de oppsprukne lamellene bør utbedres for å forhindre ytterligere skade og redusere risikoen for at fukt trenger ned i underliggende konstruksjon. Dette vil også bidra til å opprettholde gulvets funksjon og estetiske kvalitet.

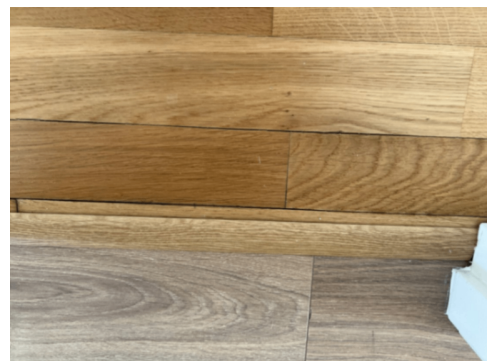
Sprekk i langsgående skjøt

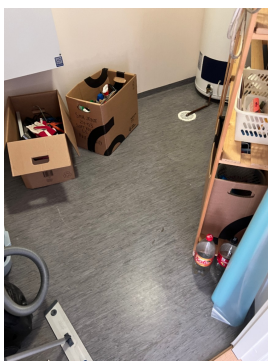
## TG 2 Bod/teknisk rom.

Manglende synlig membran ved terskelen gir usikkerhet om fuktsikringen er tilstrekkelig, noe som kan medføre økt risiko for fuktskader i konstruksjonen ved vannlekkasje.

Det bør etableres tilfredsstillende fall mot sluk for å sikre god avrenning og redusere risikoen for vannansamling på gulvet.

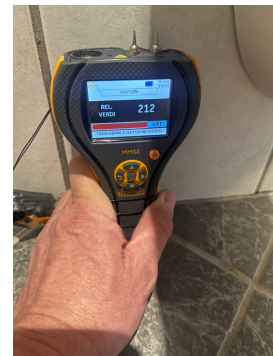
- Det er påvist tegn til fuktskader i overflater.

Det er påvist fukt på hver side av toalettet, i to fliser opp fra gulvet. Ulstrup kontaktet rørlegger etter befaring, og toalettet ble demontert. Deler av avløpet fra toalettet ble fornyet. Årsaken til fukten er drypplekkasje fra avløpet på toalettet, som har utviklet seg over tid.

Fukt i vegg ved siden av toalett

Det bør gjennomføres utbedring av fuktskadede fliser og utskifting eller reparasjon av oppsprukne silikonfuger ved overgang mellom gulv og vegg.

Dersom tiltak ikke utføres, er det økt risiko for videre fuktskader, sopp- og muggdannelse, samt skade på underliggende konstruksjoner.

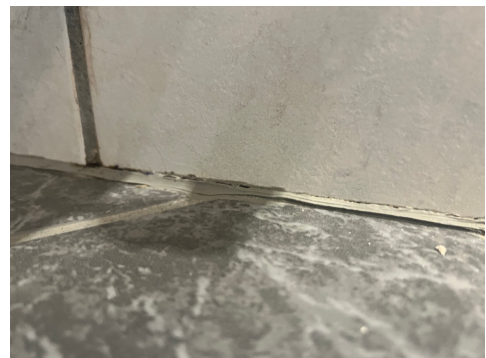
Sprekk i silikonfuge overgang gulv/vegg.
