# Tilstandsrapport

Selveierleilighet

Spinnerikroken 7, 1632 GAMLE FREDRIKSTAD

Befaringsdato: 17.02.2026

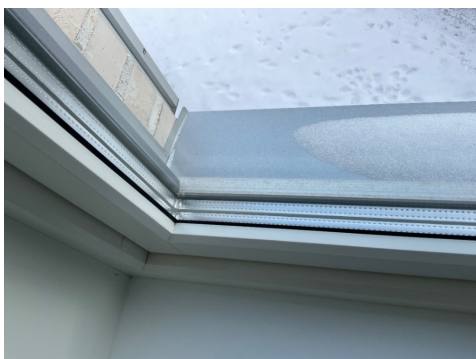
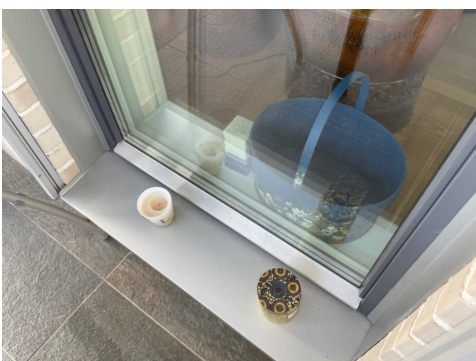
### TG 1 Vinduer

Vinduer med rammer og karmen i tre med isolerglass fra byggeår.

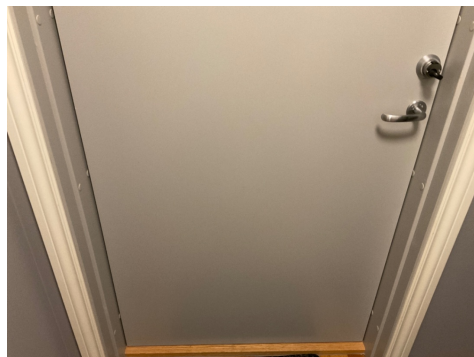
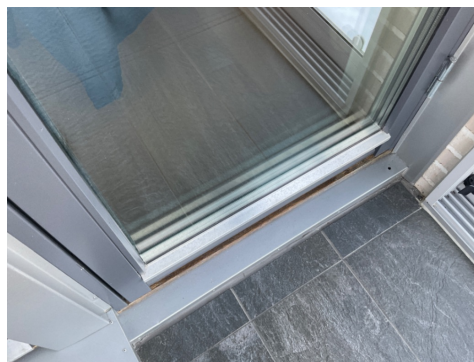
### TG 1 Dører

Ytterdør i tre fra byggeår.

Balkongdør i tre med stort glassfelt med isolerglass fra byggeår.

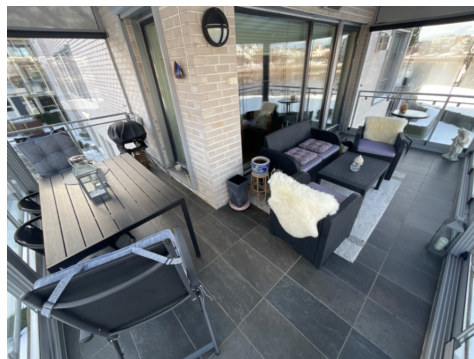
### TG 2 Balkonger, terrasser og rom under balkonger

Det er noe problem med vanninntrengning i innglasset balkong.

Forholdet er meldt til utførende/leverandør, men forholdet er ikke utbedret enda.

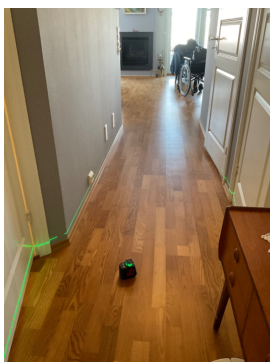
## TG 1 Etasjeskille/gulv mot grunn

Etasjeskillere av betong.

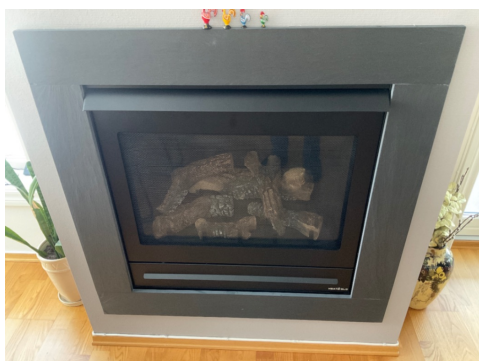
## TG 1 Pipe og ildsted

Gasspeis i stue/kjøkken.

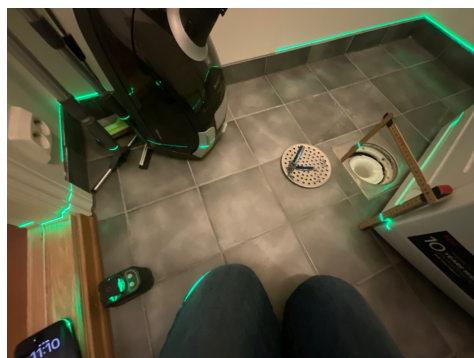
## TG 2 Overflater Gulv

Flislagt gulv med vannbåren gulvvarme. Det er målt en høydeforskjell på ca. 10 mm fra topp membran til topp slukrist.

- Det er påvist at høydeforskjell fra topp slukrist til gulv/synlig topp membran ved dørterskel er mindre enn 25 mm.

- Til tross for avviket i fall/høydeforskjell til sluk, vil gulvet fortsatt kunne lede vann mot sluket, men med redusert effektivitet. Dette kan potensielt øke risikoen for vannansamling i enkelte områder av badet.

Våtrommet fungerer med dette avviket.

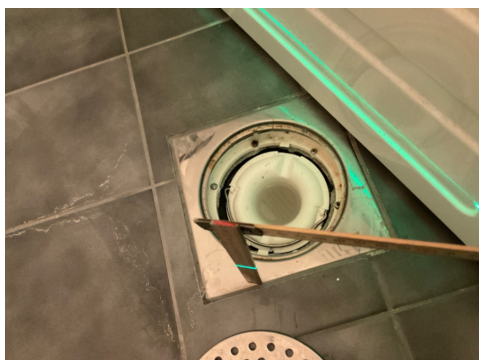
## TG 2 Sluk, membran og tettesjikt

Plastsluk.

- Mer enn halvparten av forventet brukstid er passert på membranløsningen.
- Mer enn halvparten av forventet brukstid er passert på slukløsningen.

Et våtrom har begrenset med levetid og i henhold til dagens forskrift er mer enn halvparten av forventet brukstid oppbrukt på membran- og slukløsning.

- Det er viktig å merke seg at levetiden til en membran varierer basert på kvalitet, installasjon og bruk. Eldre membraner kan bli sprø og sprekke opp, noe som fører til at de mister sin vanntettende funksjon. Dette kan resultere i vannlekkasjer gjennom vegger og gulv og fuktskader.
- Sluket må sjekkes og rengjøres jevnlig.
- Eldre sluk av plast er ofte utsatt for lekkasjer og særlig i overganger. Eventuelle lekkasjer kan medføre fuktskader på tilleggende konstruksjoner.

- Overvåk tilstanden jevnlig. For å få tilstandsgrad 0 eller 1 må tettesjiktet skiftes ut, men tidspunktet for når dette er nødvendig er vanskelig å si noe om.

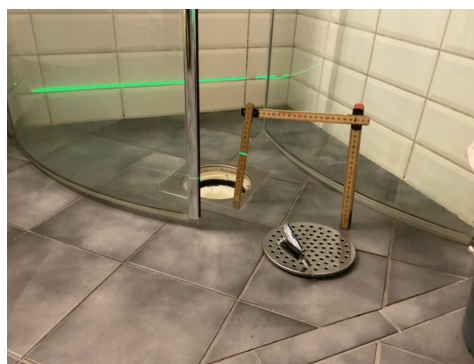
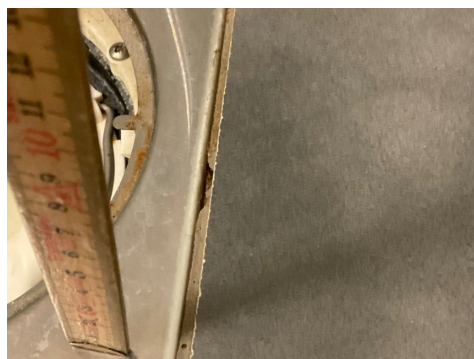
### TG 2 Overflater Gulv

Flislagt gulv med vannbåren gulvvarme. Det er målt en høydeforskjell på ca. 30 mm fra topp membran til topp slukrist.

- Det er påvist avvik i fuger.
- Stedvis oppsprukket fugemasse.

- Andre tiltak:
- Lokal utbedring.

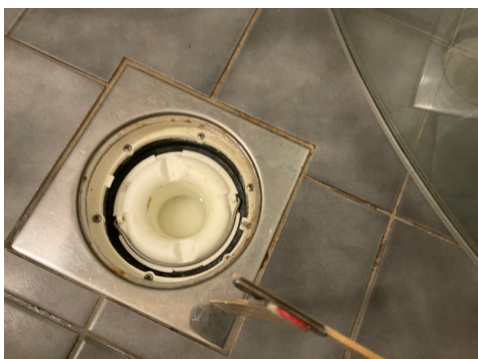
### TG 2 Sluk, membran og tettesjikt

Plastsluk.

- Mer enn halvparten av forventet brukstid er passert på membranløsningen.
- Mer enn halvparten av forventet brukstid er passert på slukløsningen.

Et våtrom har begrenset med levetid og i henhold til dagens forskrift er mer enn halvparten av forventet brukstid oppbrukt på membran- og slukløsning.

- Sluket må sjekkes og rengjøres jevnlig.
- Eldre sluk av plast er ofte utsatt for lekkasjer og særlig i overganger. Eventuelle lekkasjer kan medføre fuktskader på tilleggende konstruksjoner.

- Overvåk tilstanden jevnlig. For å få tilstandsgrad 0 eller 1 må tettesjiktet skiftes ut, men tidspunktet for når dette er nødvendig er vanskelig å si noe om.
- Det er viktig å merke seg at levetiden til en membran varierer basert på kvalitet, installasjon og bruk. Eldre membraner kan bli sprø og sprekke opp, noe som fører til at de mister sin vanntettende funksjon. Dette kan resultere i vannlekkasjer gjennom vegger og gulv og fuktskader.

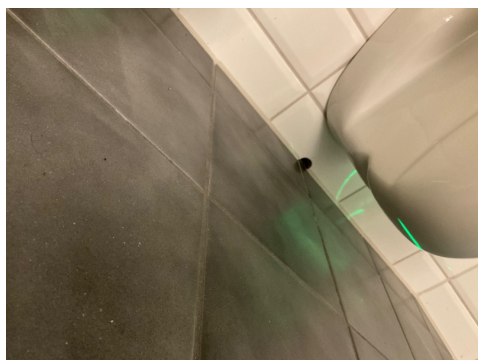
### ! TG 1 Sanitærutstyr og innredning

Rommet har innredning med nedfelt servant, veggfestet toalett og dusjhjørne.

Drensåpning er korrekt etablert i sistene iht. forskrifter.

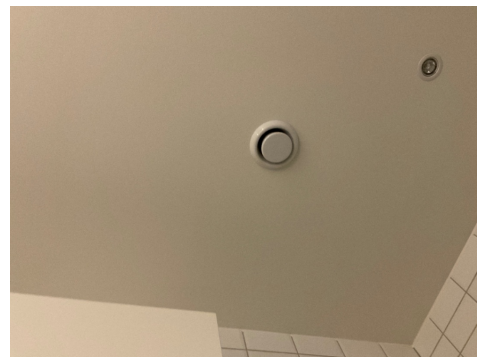
### ! TG 1 Ventilasjon

Avtrekk via balansert ventilasjon.

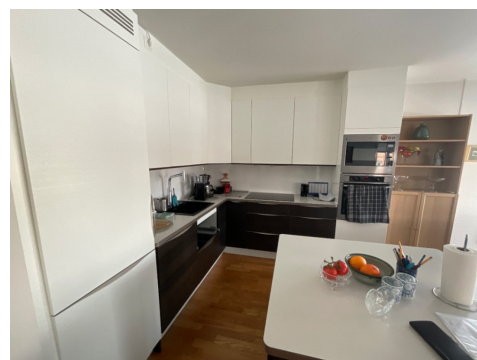
### ! TG 2 Overflater og innredning

- Det er ikke påvist tegn på at det er montert lekkasjedeteksjon ved oppvaskmaskin/oppvaskkum, dette er et krav på kjøkkenet ut ifra alder.

- Det bør monteres lekkasjedeteksjon ved oppvaskmaskin/oppvaskkum.

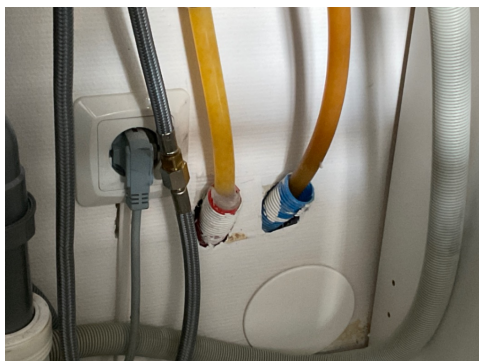
### ! TG 1 Vannledninger

Vannrør av pex (rør-i-rør) og flexislange.

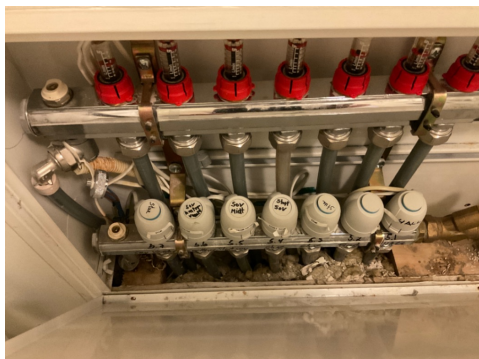
## TG 1 Vannbåren varme

Vannbåren gulvvarme via fjernvarme.

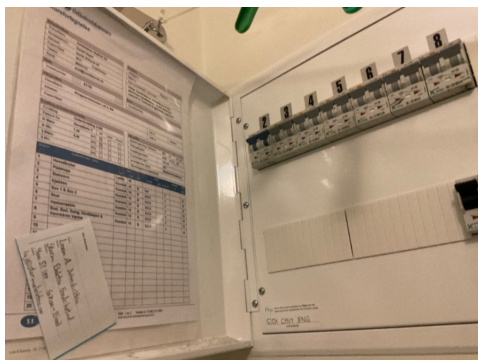
Sikringsskap med automatsikringer.

Relativt nytt el-anlegg.

Eiere har ikke hatt noen problemer med det elektriske anlegget og det observeres ingen ufagmessige tilkoblinger m.m.

Tilstanden vurderes normal.
