Tilstandsrapport

Enebolig

Vikaveien 44 , 4817 HIS

Rapportdato: 20.04.2026

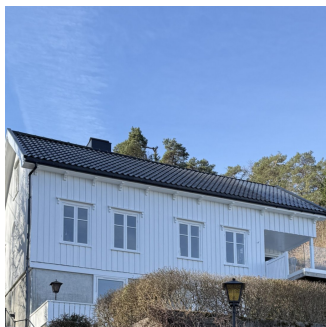
Takflate mot nord

- Mer enn halvparten av forventet brukstid er passert på taktekingen.
- Mer enn halvparten av forventet brukstid er passert på undertak.

Over halvparten av den tekniske levetiden til undertak og takteking er passert.

Dagens tilstand viser ingen tegn til skader, men regelmessig oppfølging og planlegging av framtidige tiltak anbefales.

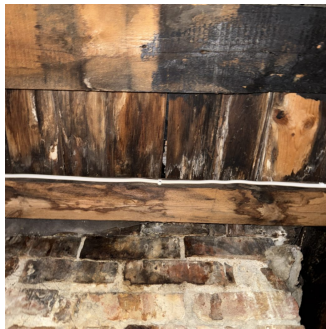
Ved pipe på øverloft er det tidligere fuktmerker og råte i bordtaket.

Dagtidens byggekrav og tidligere lekkasje.

Råte i bord ved pipe

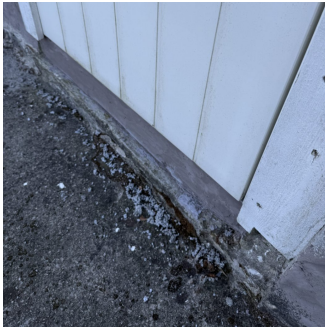
Ytterdør i underetasjen mangler beslag under døren og dørbladet har noe fuktskader i bunnen.

Fuktskaden vurderes å være et resultat av langvarig fuktpåvirkning på nedre del av dørbladet og mangelfull beskyttelse i bunnen av dørbladet.

Manglende beslag kan føre til økt risiko for fuktopptak i konstruksjonen, redusert kapasitet for vannavrenning og mulige skader på terskel og nærliggende bygningsdeler over tid.

Fukt skaden kan føre til redusert materialstyrke, nedsatt levetid og økt risiko for videre nedbrytning dersom fuktpåvirkningen vedvarer.

Mangler beslag og fuktskade dør u.etg

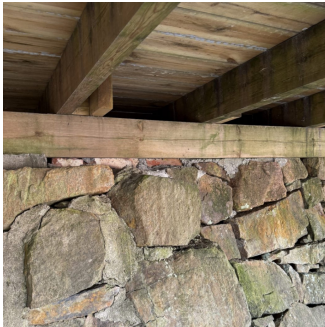
Bjelker trekker fukt og kan råtne over tid.

Bjelke rett på mur uten papp i mellom.

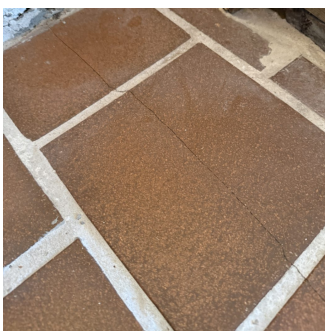
Det er registrert sprekke i enkelte fliser og fuger i bod helt vest i underetasjen.

Forekommende riss og sprekker kan redusere flisoverflatens mekaniske styrke og levetid.
Dette kan medføre økt risiko for videre oppsprekking, potensiell løsne av fliser og redusert estetisk kvalitet.

Sprekk i flis og fug

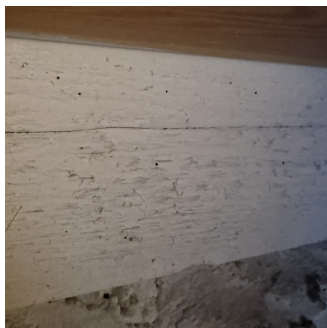
Spor etter skadedyr er ikke kartlagt og må eventuelt vurderes nærmere av saneringsfirma, da dette er et eget fagområde.

Spor etter borebille kan medføre svekkelse av treverkets styrke og bestandighet, og det kan ikke utelukkes at skjulte deler av konstruksjonen er påvirket i større grad enn det som er synlig.

Spor etter borebille

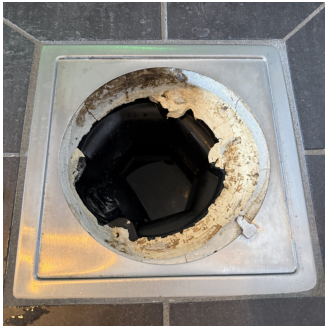
Sluk

Alder på sluk gir økt risiko for aldringsrelatert svekkelse, mulige lekkasjepunkter, redusert sikkerhetsmargin mot fuktskader og behov for utskifting på sikt for å opprettholde tilfredsstillende fuktsikkerhet.

Det foreligger usikkerhet knyttet til våtrommets oppbygning, tetthet og forventet levetid, og risikoen for skjulte feil og redusert funksjon kan ikke utelukkes.

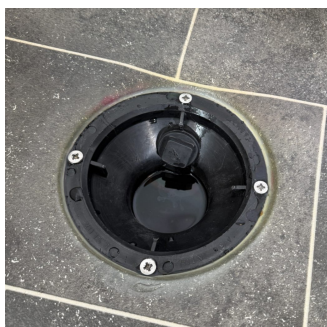
Sluk er av plast, belegget utgjør tettesjiktet og går ned i sluk.

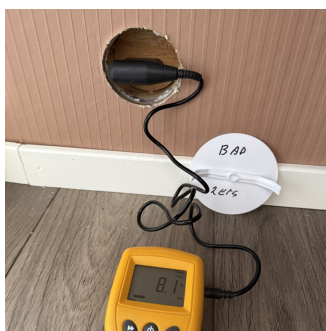
Hulltaking er foretatt uten å påvise unormale forhold.
Hulltakingen er utført i veggen bak dusj i soverom.

Undersøkelsen viser følgende oppbygging fra soverom: 2 tynne trefiberplater, panel og reisverk.

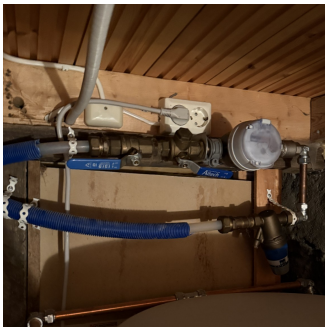
Stoppekran

Økt risiko for lekkasjer og vannskader, samt behov for utskifting eller omfattende vedlikehold innen overskuelig fremtid.

Dette kan medføre kostnader og potensielle følgeskader dersom tiltak ikke iverksettes.
