# Tilstandsrapport

📍 Jordbærveien 15, 1940 BJØRKELANGEN

# gnr. 2, bnr. 210, snr. 28

Rapportdato: 22.09.2025

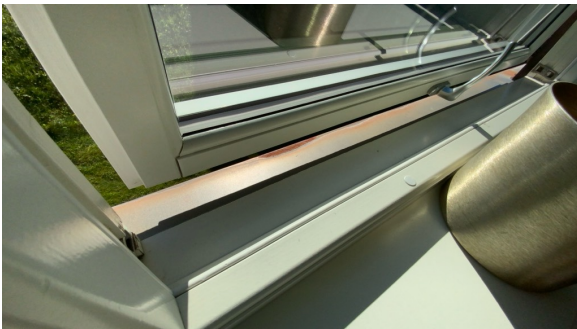
#### TG 2 Vinduer

- Det er påvist at enkelte vinduer er vanskelig å åpne/lukke.

Det er stedvis noe subbing og vanskelig å låse vindu på hovedsoverom.

- Vinduer må justeres.

Det anbefales å justere vinduer som er trege å lukke for lettere funksjon. Konsekvensen for dette over tid er at vinduet ikke kan lukkes og låses helt.

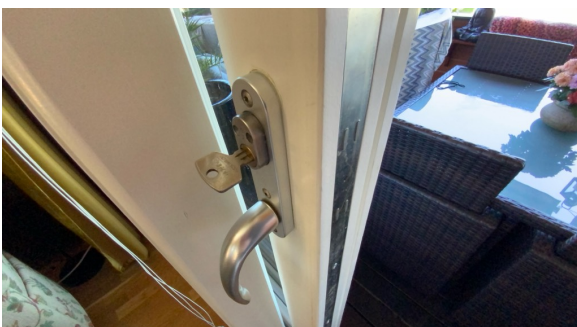
#### TG 2 Dører - 2

- Det er påvist dører som er vanskelig å åpne eller lukke.

Dørlås er vanskelig å åpne.

Dørlås må smøres opp for å ha lettere funksjon.

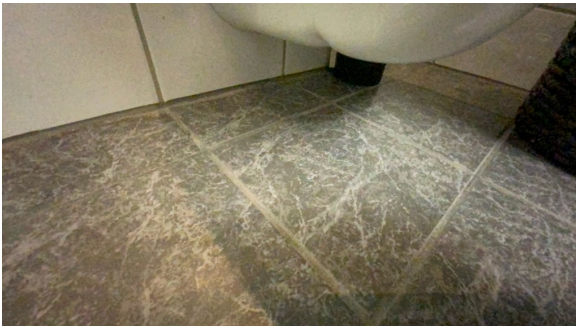
### Sanitærutstyr og innredning

- Det er ikke påvist tilfredsstillende løsning for å synliggjøre lekkasje fra innebygget sisterner.

- Uten dreneringsløsning/lekkasjesikring kan lekkasjer pågå over lang tid uten å bli oppdaget. Dette kan føre til omfattende fuktskader i omkringliggende byggematerialer.
- Det må gjøres tiltak for å lukke avviket.

Som tiltak må det borres hull i flis under toalett for etablering av drenshull.

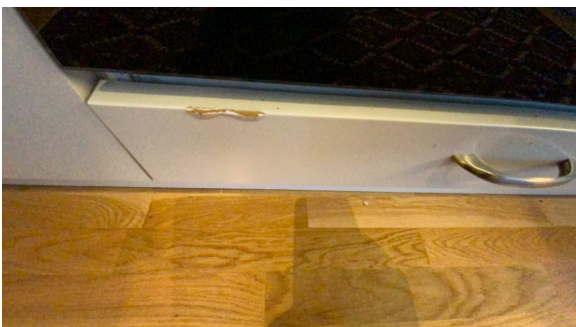
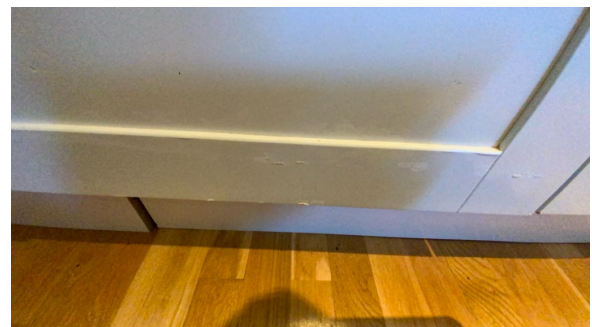
- Det er påvist skader på overflater/kjøkkeninnredning utover normal slitasjegrad.

- Det må påregnes lokal utbedring/utskiftning.

Det anbefales å utbedre skader for å unngå videre utvikling. Dører kan males eller skiftes for å lukke avviket. Dersom skadene ikke utbedres, kan det føre til ytterligere forringelse av overflater og redusert levetid på kjøkkeninnredningen.

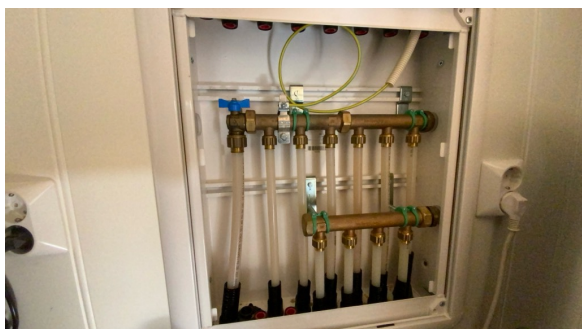
### TG 2 Vannledninger

- Rørkurser på rør-i-rør system bør merkes.

Dette for å kunne lokalisere hvilket rør som går hvor for utskifting av rør ved en lekkasje.
