# Tilstandsrapport

Enebolig

Garnesvegen 8, 5260 INDRE ARNA

Befaringsdato: 08.12.2025

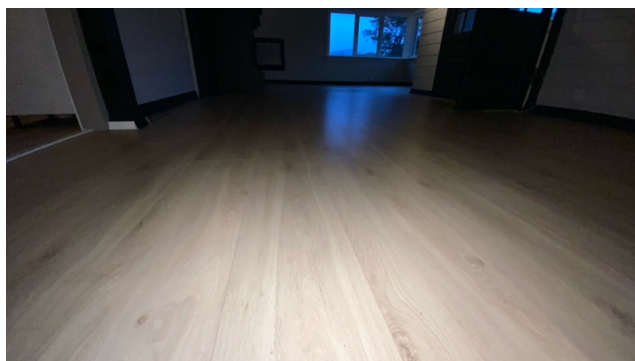
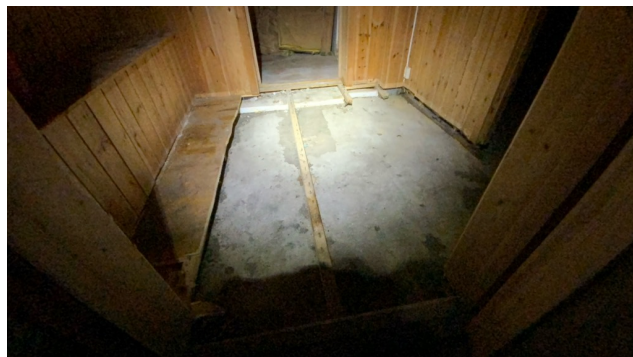
Tilstandsgrad 3 gis med bakgrunn i standardens krav til godkjente måleavvik.

Det er ikke fuktsperre mot grunn.

Kostnadsestimat er for oppretting og reparasjon av skjevheter, ikke for utbedring av eventuelle setninger i grunn.

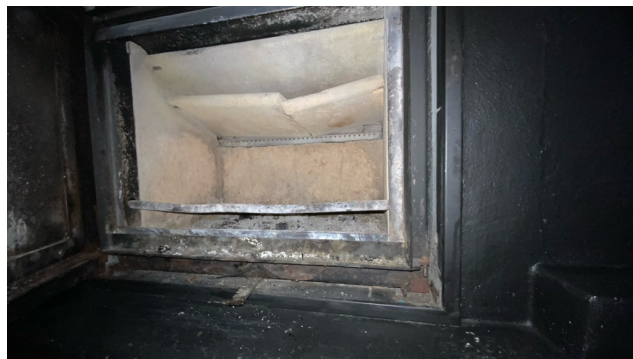
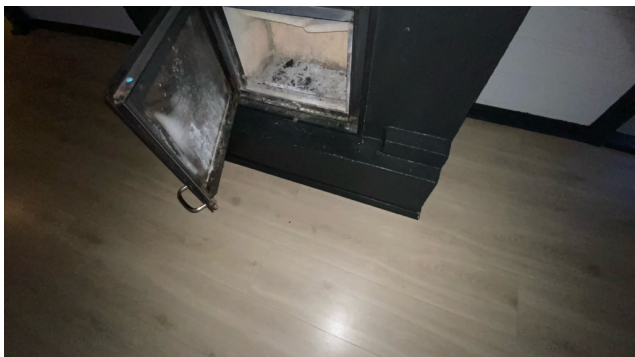
- Ildfast plate mangler på gulvet under/foran ildstedet.
- Det er påvist sprekker i ildfast stein inne i ovnen.

Ildfast plate må monteres og stein inne i peisen må skiftes.

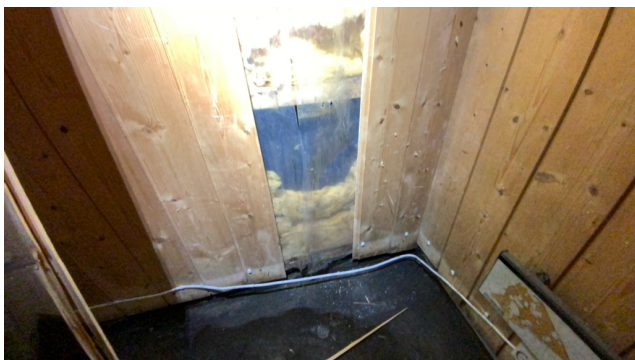
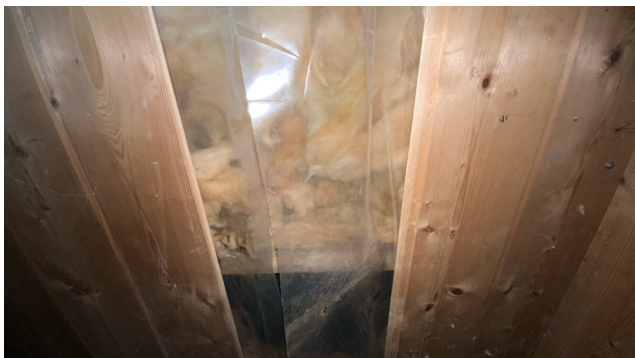
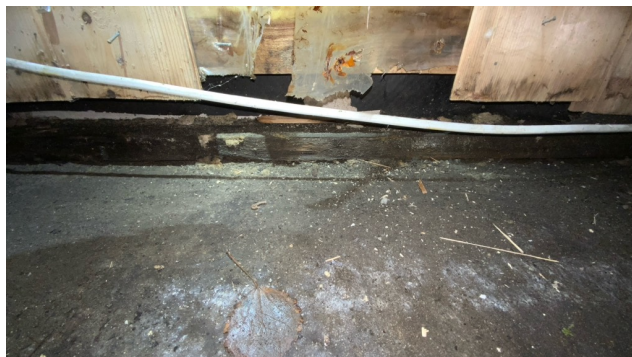
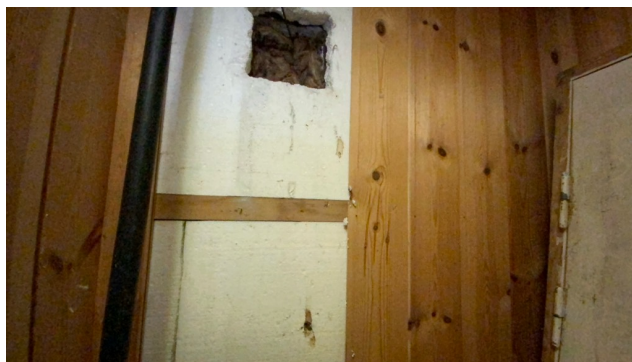
## ! TG 3 Rom Under Terreng

- Det er påvist synlige fukt/råteskader i treverk i underetg./kjeller, hulltaking er derfor ikke nødvendig

Fukt, råteskader og skader etter mus i utforede vegger i kjeller.

Utforede yttervegger innvendig under terreng og mot grunnmur er en utsatt konstruksjon, med hensyn til fukt og kondensproblemer.

Kostnadsestimat er kun for rivning, ikke gjenoppbygging.

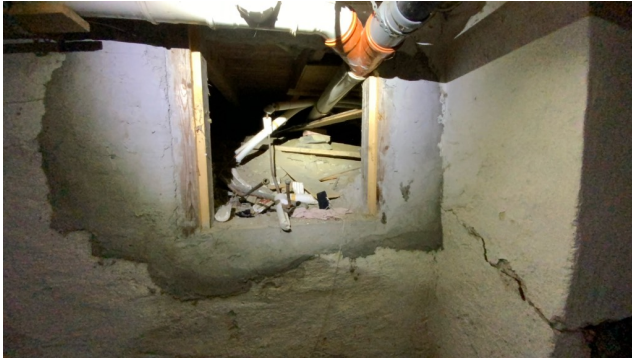
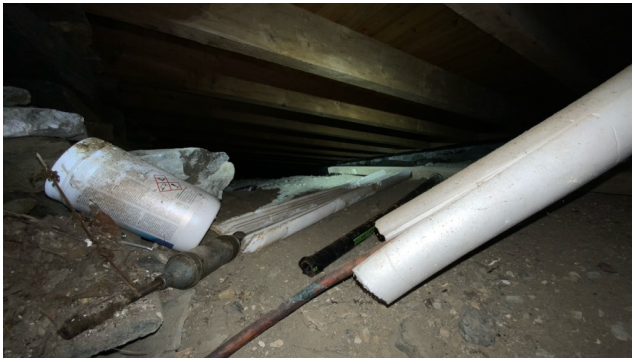
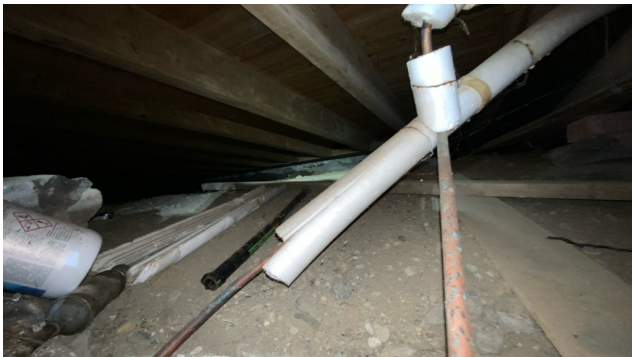
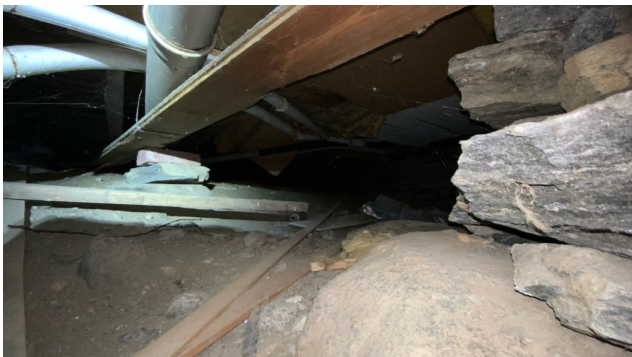
## ! TG IU Kryp Kjeller

- Det er ikke adkomst til deler av krypkjelleren. Krypkjeller er kun vurdert i tilgjengelige deler. Krypkjeller regnes for å være en risikokonstruksjon som er utsatt for fukt- og råteskader i bunnsvill, trebjelkelaget og andre tilstøtende konstruksjoner, på grunn av fuktighet fra grunnen og kondensering ved temperaturforskjeller. Selv om det ikke er avdekket tegn på skader, betyr ikke dette nødvendigvis at det ikke foreligger skader i eller i forbindelse med krypkjelleren.

Krypkjeller er en risikokonstruksjon, med hensyn til fukt- og kondensproblemer.

Husets krypekjelleren er ikke undersøkt og gitt TGIU da denne ikke har tilstrekkelig inspeksjonsmulighet. Det tas derfor spesifikt forbehold om fukt, råte og mugg ettersom krypekjeller er en kjent risikokonstruksjon og denne ikke er mulig å undersøke uten destruktive inngrep. Det anbefales som et minimum å etablere bedre inspeksjonsmuligheter.

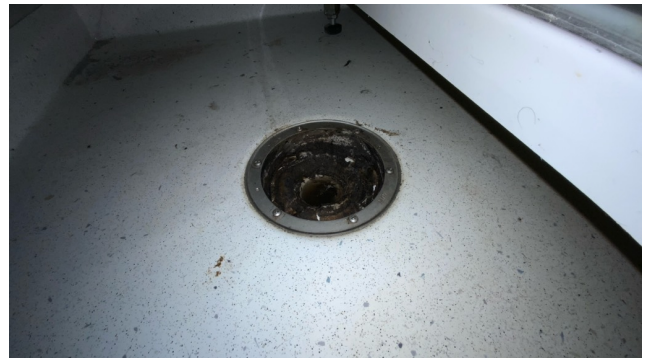
Badet må pusses opp for å tilfredsstille dagens krav til våtrom. Normal levetid for tettesjikt er oppbrukt.

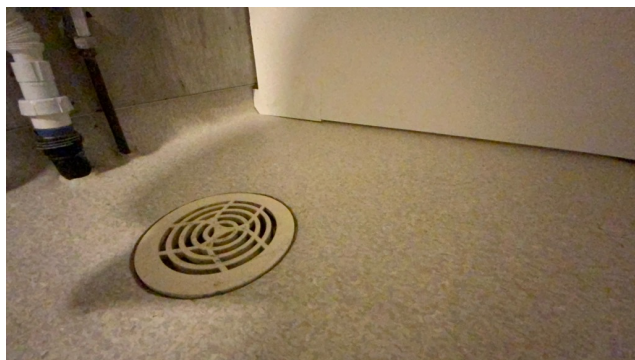
Gulvet tåler ikke vannsøl og må utbedres.

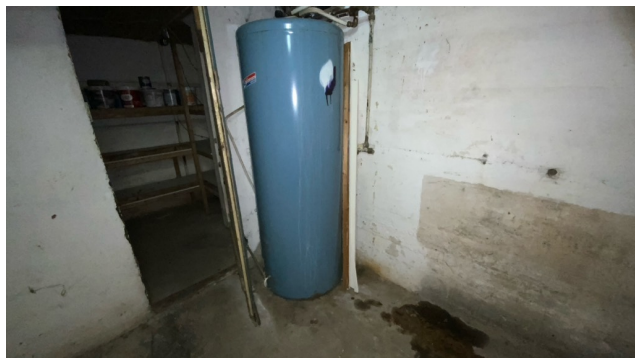
Varmtvannstank er over 20 år gammel og har rustskader.

- Det er ikke behov for utbedringstiltak siden tanken fungerer i dag, men ut ifra alder kan skader plutselig oppstå på eldre tanker.

Det nærmer seg tid for å skifte varmtvannstank.

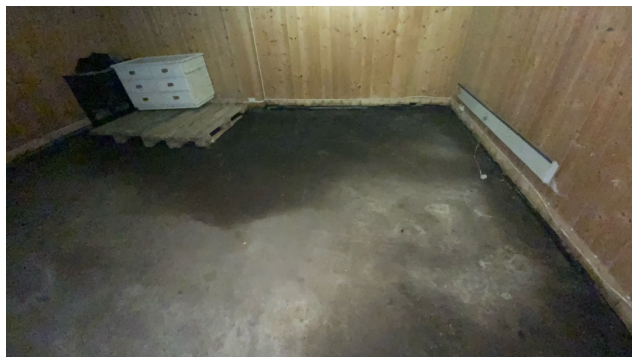
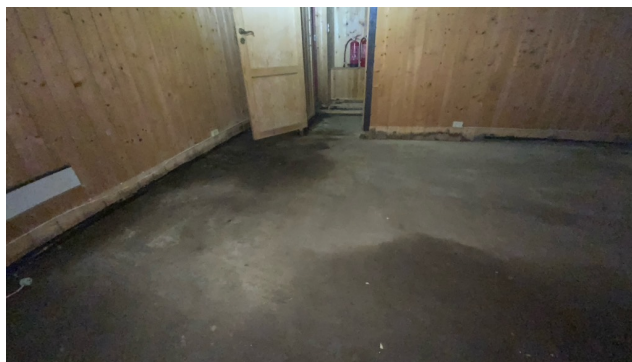
### TG 3 Fuktsikring og drenering

Det er fukt på gulv og vegger i kjeller. Deler av gulv mot grunn er fjernet.

Dreneringen utvendig må utbedres.

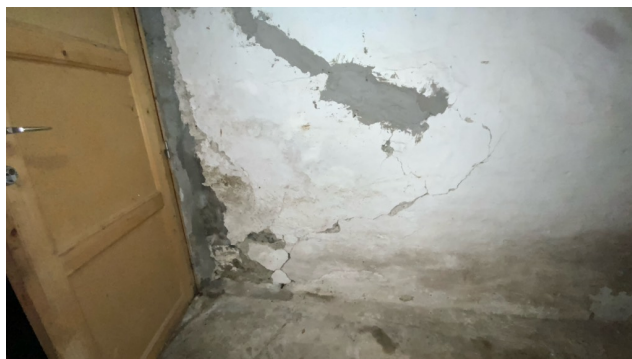
### TG 2 Grunnmur og fundamenter

- Grunnmuren har sprekkdannelser.

Det er sprekker i grunnmur i kjellerbod.

- Lokal utbedring må utføres.

Sprekkene bør utbedres.
