# ENEBOLIG BRATTSETVEGEN 42

Brattsetvegen 42, 7320 Fannrem

## EIERSKIFTERAPPORT™

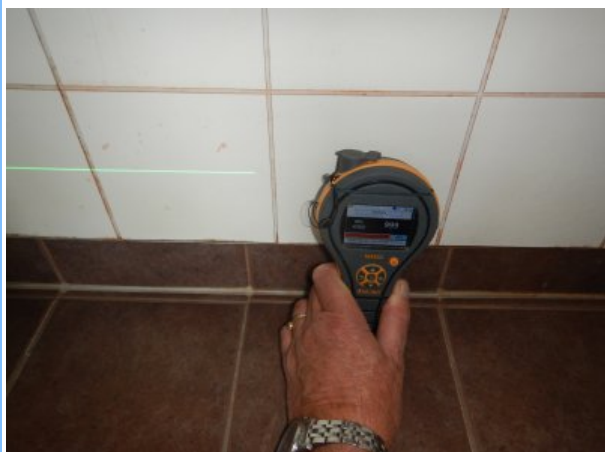
Det er påvist avvik på skjøter og underkant av plater.

Baderomsplater på vegg og MDF panel i himling

**Merknader:** Det er registrert vesentlige avvik i underkant av veggplater. Fuktmåling viser svært høye verdier, med relativ verdi 999 i nedre del av våtromsplate i dusjsone. Platene har ikke tilfredsstillende fuktbestandighet, og konstruksjonen vurderes å ha omfattende skader

| TAKSTMANNENS VURDERING VED TG3: | |
|---|---|
| | Målingene indikerer aktiv fuktproblematikk med høy risiko for råte, muggsopp og skjulte konstruksjonsskader. Skadene vil utvikle seg videre og innebærer behov for full utskifting av vegg- og himlingsplater, samt mulig sanering av underliggende bygningsdeler. Våtrommet kan ikke anses funksjonelt i dagens tilstand, og det må påregnes betydelige utbedringskostnader. Kostnader er avhengig av omfang og utførelse |

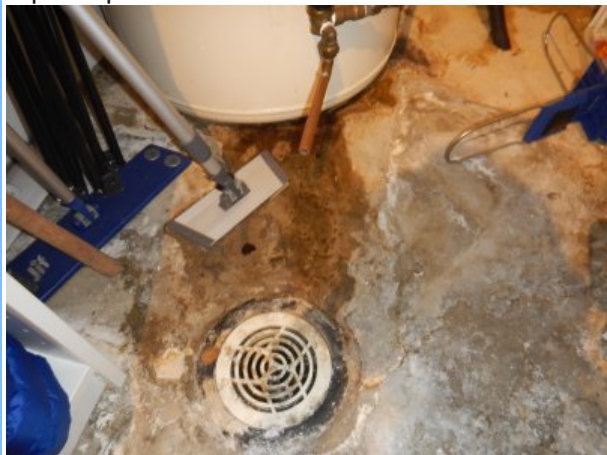
Det er påvist avdrypp og fukt skjolder ved bereder.

Berederen er ikke lekkasjesikret.

Varmtvannsbereder er plassert i rom med sluk

**Merknader:** Varmtvannsbereder har passert forventet brukstid på 20 år og det er registrert lekkasje. Lekkasjesikring anses som ivaretatt da berederen er plassert i rom med sluk, men den er ikke sikret med aquastop.

| TAKSTMANNENS VURDERING VED TG3: | |
|---|---|
| | Lekkasjer fra bereder indikerer funksjonssvikt, og videre bruk innebærer høy risiko for vannskader. Manglende aquastop gir redusert sikring mot utilsiktet vannlekkasje. Berederen må påregnes skiftet umiddelbart for å unngå ytterligere skadeomfang. |
