Gimleveien 65, 5052 BERGEN

**Flott og innholdsrik bolighus med flere leiligheter.**

Nøkkelinformasjon

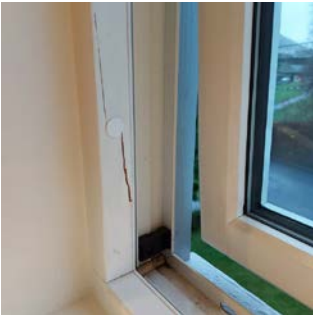
Utvendig > Vinduer - 2 > Kjøkkenvindu i 2. etasje med 2-lags isolerglass i malt trekarm og med aluminium utside: Sprekk i karm venstre side.  
Tiltak: Lokal utbedring

Sprekk i karm venstre side

Skade på vinduskarm

Lokal utbedring

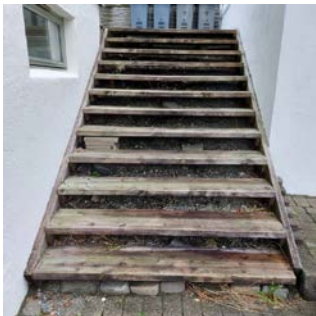
Forhold som har fått TG3:  
Utvendig > Utvendige trapper > Trapp av tre mot sør: Det er ikke montert rekkverk. Trappen mangler rekkverk/håndløper på vegg.  
Tiltak: Rekkverk må monteres for å lukke avviket.

Mangler håndløper/rekkverk trapp mot sør

- Rekkverk må monteres for å lukke avviket.

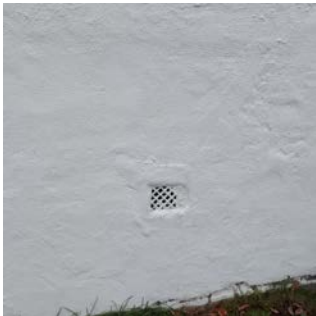
Innvendig > Kryp kjeller: Blindkjeller har ingen inspeksjons eller adkomstmulighet og er derfor ikke nærmere vurdert. Eier opplyser at blindkjeller ble sjekket for ca 10 år siden i forbindelse med oppussing av hybelleiligheten og at den da var tørr. Tiltak: Om mulig bør det forsøkes etablert adkomst til blindkjeller slik at den kan inspiseres, da dette er en utsatt konstruksjon. Kryp kjellere ansees på generelt grunnlag som risiko konstruksjon, der bla luftfuktighet kan variere ut fra forhold som årstider/temperatur. På generelt grunnlag anbefales ytterligere kontroll av skjulte konstruksjoner.

Blindkjeller under fremste del uten tilkomst. Blindkjellere ansees på  
generelt grunnlag som risiko konstruksjon, der bla luftfuktighet kan  
varierte ut fra forhold som årstider/temperatur.

Ventiler til krypkjeller

Om mulig bør det forsøkes etablert adkomst til blindkjeller slik at den  
kan inspiseres, da dette er en utsatt konstruksjon. Krypkjellere ansees  
på generelt grunnlag som risiko konstruksjon, der bla luftfuktighet kan  
varierte ut fra forhold som årstider/temperatur.

På generelt grunnlag anbefales ytterligere kontroll av skjulte  
konstruksjoner

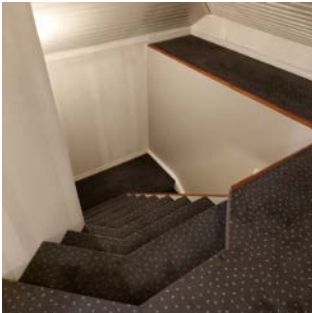
Innvendig > Innvendige trapper - 2 > Trapp i leilighet 2. etasje: Det mangler håndløper på vegg i trappeløpet. Det er ikke montert rekkverk.  
Tiltak: Håndløper bør monteres, men det var ikke krav på byggetidspunktet. Rekkverk må monteres for å lukke avviket.

Trapp mangler rekkverk og håndløper på loft

- Håndløper bør monteres, men det var ikke krav på byggetidspunktet.
- Rekkverk må monteres for å lukke avviket.

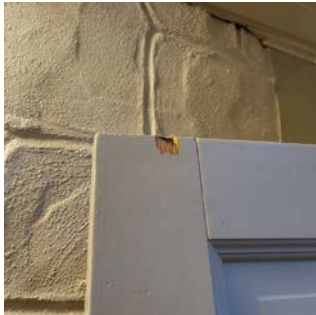
Innvendig > Innvendige dører - 2 > Malt fyllingsdør på loft: Hakk/skade på dørblad i loftsetasjen.  
Tiltak: Lokal utbedring.

Hakk/skade på dørblad i loftsetasjen.

Skade på dørblad

Lokal utbedring.

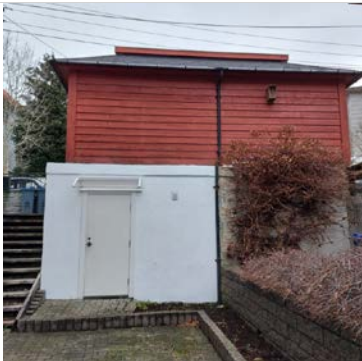
Under befaringen ble det registrert mugglukt i boden. Kan sannsynlig skyldes fukt fra før dekket over fikk ny membran.

Fra vest med inngang til bod i underetasje.
