# Tilstandsrapport

📍 Gimleveien 65, 5052 BERGEN

# gnr. 162, bnr. 752

Rapportdato: 10.04.2024

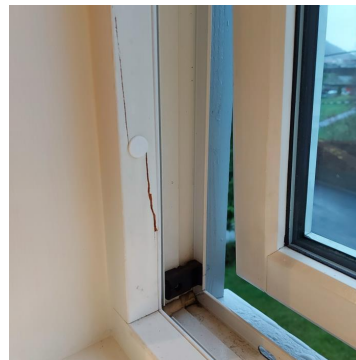
Sprekk i karm venstre side

Skade på vinduskarm

Lokal utbedring

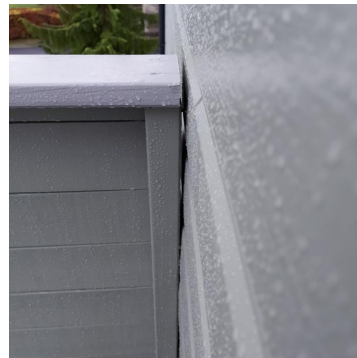
Glipe mot vegg i toppen av rekkverket. Kan være indikasjon på setning i front av altanen.

Forholdet bør overvåkes evt. undersøkes nærmere.

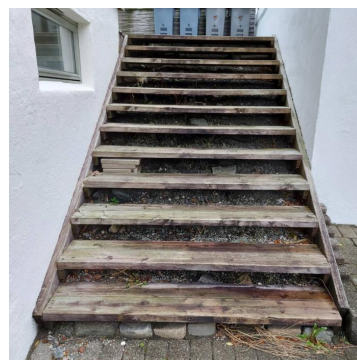
Mangler håndløper/rekkverk trapp mot sør

- Rekkverk må monteres for å lukke avviket.

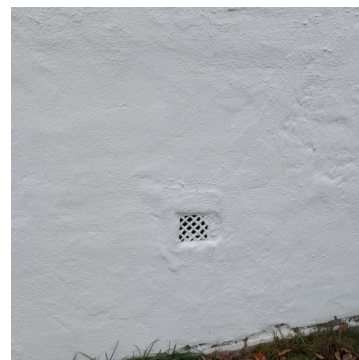
Ventiler til krypkjeller

Om mulig bør det forsøkes etablert adkomst til blindkjeller slik at den kan inspiseres, da dette er en utsatt konstruksjon. Kryp kjellere ansees på generelt grunnlag som risiko konstruksjon, der bla luftfuktighet kan variere ut fra forhold som årstider/temperatur.

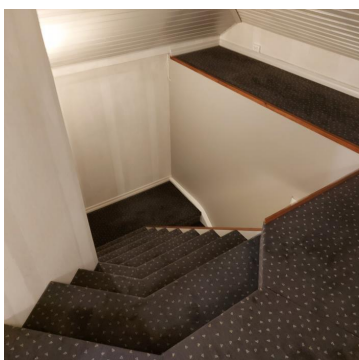
Trapp mangler rekkverk og håndløper på loft

- Håndløper bør monteres, men det var ikke krav på byggetidspunktet.
- Rekkverk må monteres for å lukke avviket.

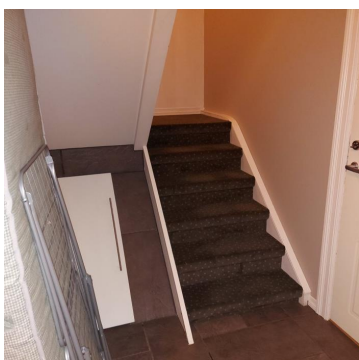
Samme tatt fra entre/hall

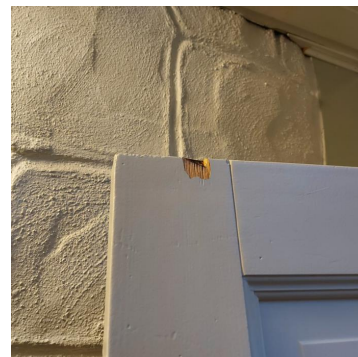
- Det er avvik:
- Hakk/skade på dørblad i loftsetasjen.

Skade på dørblad

- Tiltak:
- Lokal utbedring.

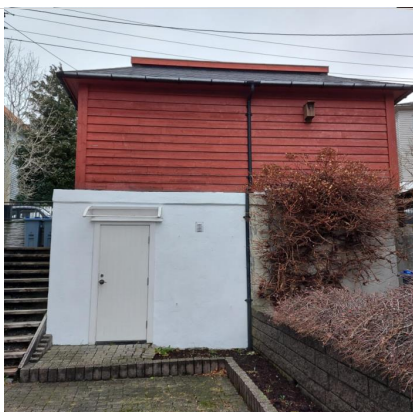
Under befaringen ble det registrert mugglukt i boden. Kan sannsynlig skyldes fukt fra før dekket over fikk ny membran.

Fra vest med inngang til bod i underetasje.
