Tilstandsrapport

Boligbygg med flere boenheter

Bratteberggata 11, 4013 STAVANGER

Befaringsdato: 25.03.2025

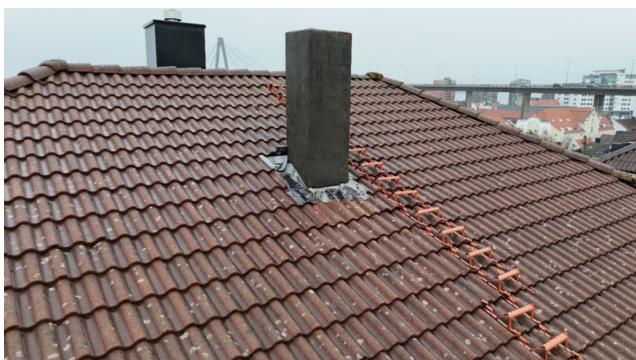
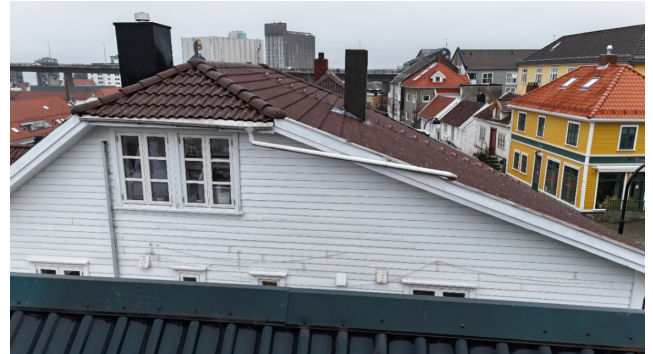
Taktekkingen er av betongtakstein. Taket er besiktiget fra bakkenivå. Siden taket (takkonstruksjon, takteking og skorstein) kun er observert fra bakkenivå, er vurderingen begrenset av dette. Det er ikke sikkerhetsmessig forsvarlig å bevege seg ut på taket eller observere fra stige. Selv om det ikke er avdekket skader under befaringen, betyr ikke dette at det ikke foreligger skader som en besiktigelse på taket kan avdekke. Vær oppmerksom på denne risikoen. En undersøkelse av taket kan utføres av en fagperson under tilstrekkelige sikkerhetsforhold.

- Tidspunkt for utskiftning av undertak nærmer seg.
- Tidspunkt for utskiftning av takteking nærmer seg.

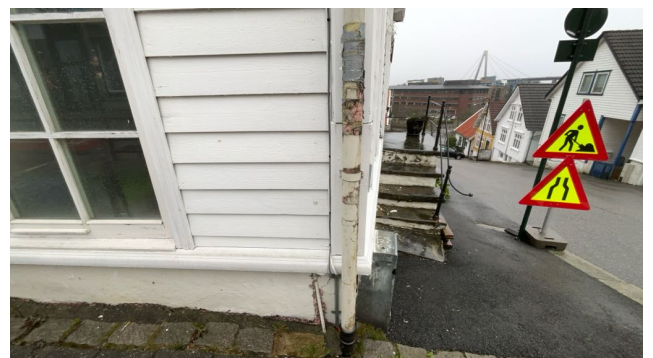
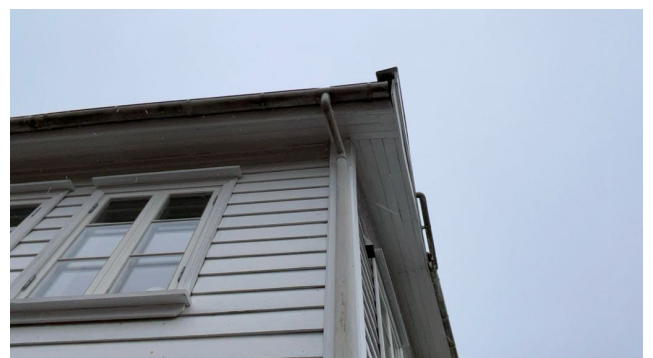
! TG 2 Nedløp og beslag

Renner og nedløp i plast.

Det anbefales å montere snøfangere over gangareal for å unngå skader etter snøras fra taket.

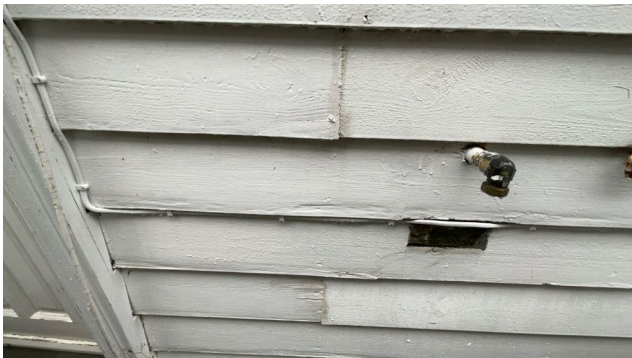
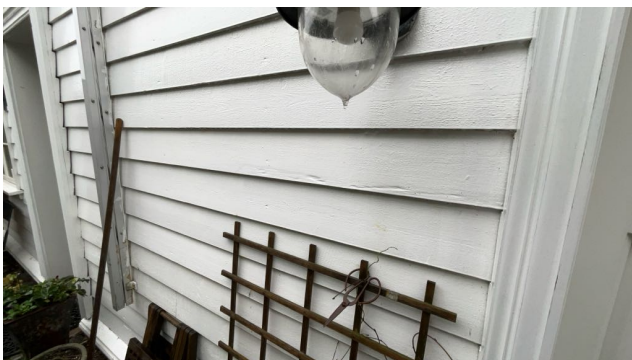
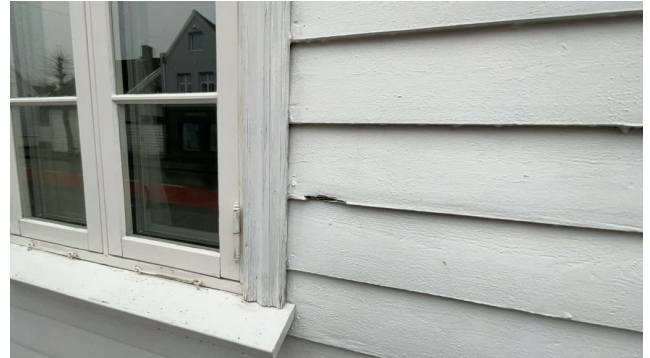
! TG 2 Veggkonstruksjon

- Det er påvist spredte råteskader i bordkledningen.

- Råteskadet trekledning må skiftes ut.

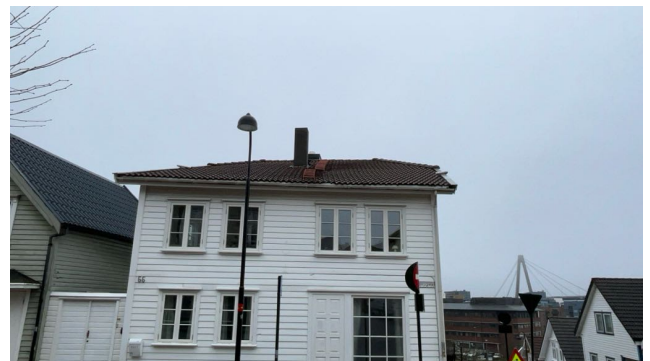
! TG 2 Takkonstruksjon/Loft

Konstruksjonen er ikke kontrollert innvendig og heller ikke årsaken til skjevhetene.

- Det er ikke behov for utbedringstiltak.

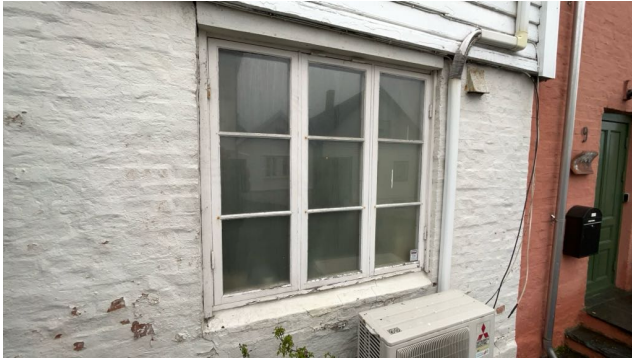
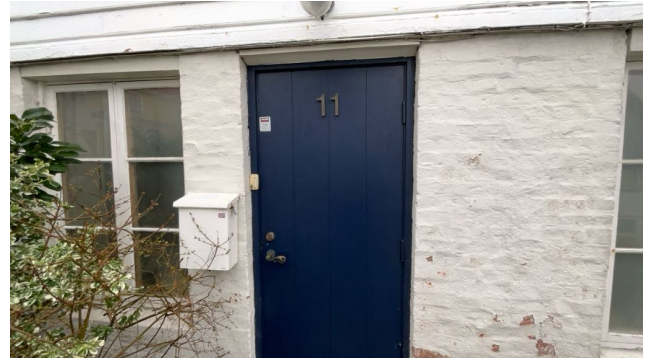
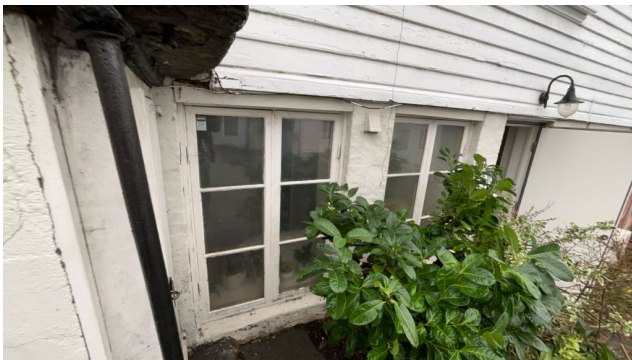
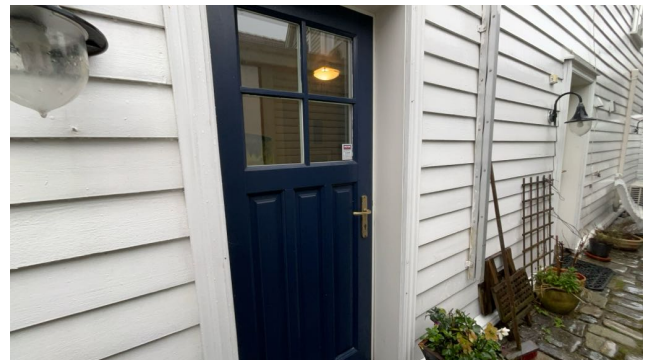
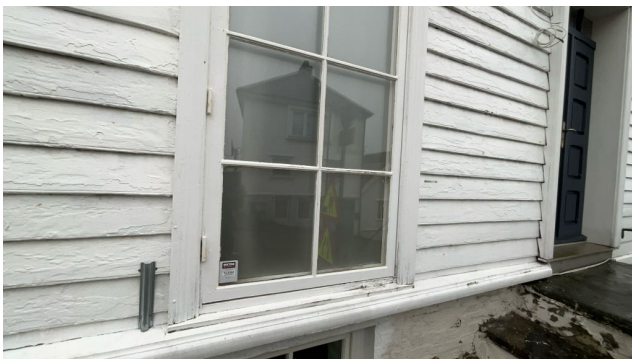
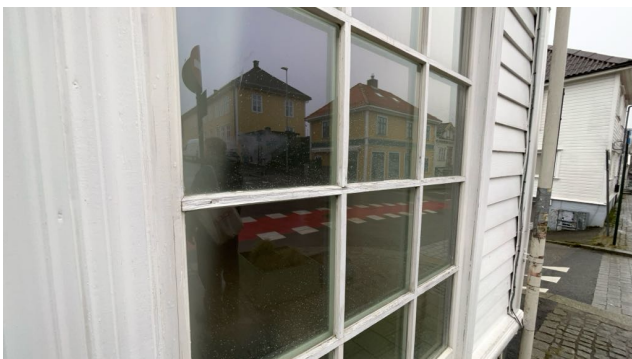
! TG 3 Vinduer

- Det er påvist vinduer med fukt/råteskader.

- Vinduer med råteskader må erstattes med nye.

Kostnadsestimat: 50 000 - 100 000

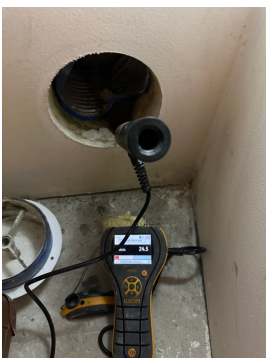
- Det er konstatert høyt fuktnivå og synlig skade i vegg.

Det er registrert høyt fuktnivå i vegg og råteskader i trevegg mot betonggulv.

Fuktsøk i utforet vegg viser høyt fuktnivå

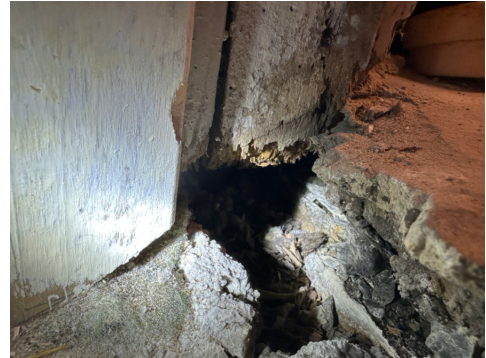
Råteskader i trevirke mot kjellergulv.

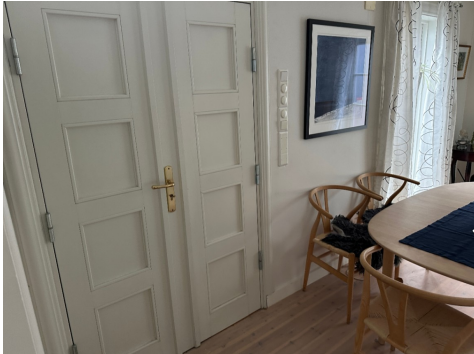
! TG 2 Innvendige dører

Variierende skader og slitasjer på innvendige dører, enkelte henger noe i karmen.

Slitte dører bør vurderes skiftet og enkelte dører må justeres.

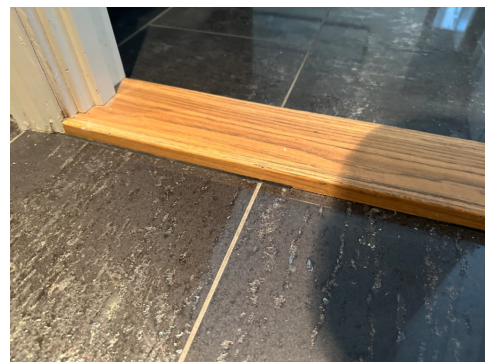
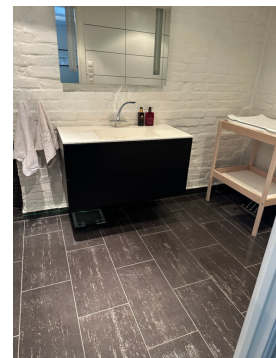
Der er registrert motfall til bi-sluk utenfor dusjhjørnet. Eventuelt lekkasjevann vil samles ved døren og trenge ut ved terskel.

Kostnadsestimat: 100 000 - 300 000

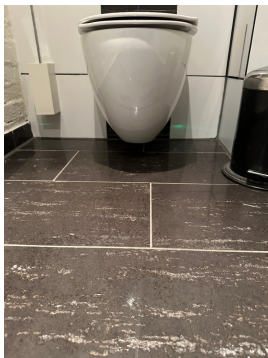
! TG 2 Sanitærutstyr og innredning

- Det er ikke påvist tilfredsstillende løsning for å synliggjøre lekkasje fra innebygget systerne.

- Det må gjøres tiltak for å lukke avviket.

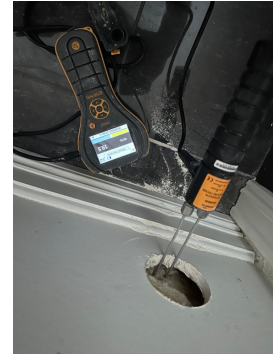
Hulltaking er foretatt og det er påvist avvik i hulltakingen. Hulltaking er foretatt i gang mot baderom. Fuktkvotemåling (vekt%) i konstruksjonen ble målt til 19 %.

- Hulltaking er foretatt og det er påvist avvik i konstruksjonen.
- Det er registrert symptom på fuktskader

- Det må foretas tiltak for å lukke avviket.

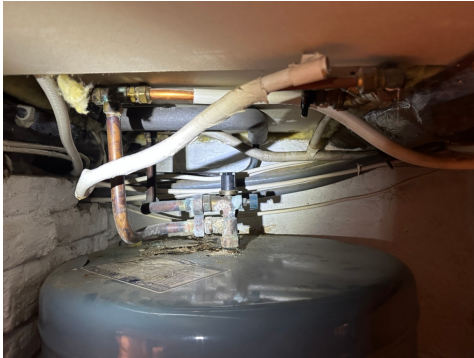
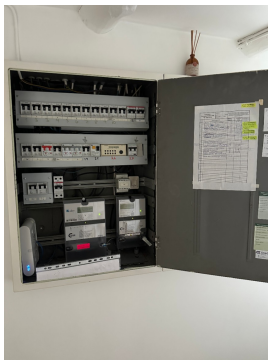
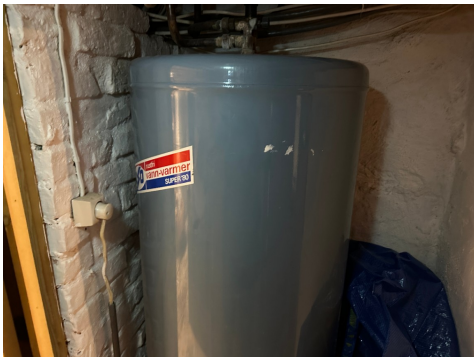
⚠ TG 3 Elektrisk anlegg

8. Er det tegn til at det har vært termiske skader (tegn på varmgang) på kabler, brytere, downlights, stikkontakter og elektrisk utstyr? Sjekk samtidig tilstanden på elektrisk tilkobling av varmtvannsbereider, jmfør eget punkt under varmtvannstank
Nei
9. Er der synlig defekter på kabler eller er disse ikke tilstrekkelig festet?
Ja

Kostnadsestimat: 10 000 - 50 000
