# Tilstandsrapport

Rekkehus

Østliveien 18 A, 1811 ASKIM

Befaringsdato: 15.08.2025

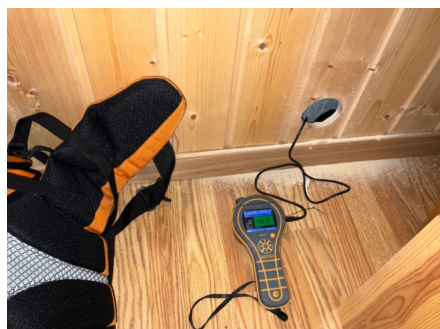
- Det er avvik:
- Påvist og målt ca. 16 vektprosent i vegg etter hulltaking, dette er ansett som i grenseland. Treverk skal ha fuktinnhold lavere enn 15 vektprosent. I treverk med fuktighet over 17 vektprosent, øker faren for råte og muggsoppvekst.

- Tiltak:
- Det er ikke behov for tiltak, slik tilstanden er pr. i dag. Det er dog anbefalt å overvåke konstruksjonen jevnlig for å se eventuell utvikling over tid.

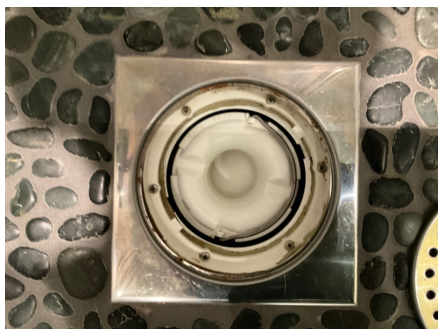
## UNDERETASJE > BAD

Tettesjiktet/membran ligger skjult i konstruksjonen, det er derfor ingen mulighet for kontroll. Vurderingen av tettesjiktet er derfor basert på alder (forventet levetid) og brukstillatelse (indikerer at ansvarsområder er ansvarsbelagt med foretak).

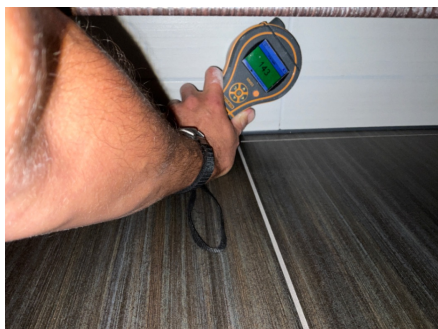
## UNDERETASJE > VASKEROM

- Valgt løsning innebærer at vask må benyttes med forsiktighet. Overgang skap/vegg og vegger generelt, oppfyller ikke kravet til membran. Dersom det blir utsatt for vannsøl, vil det kunne oppstå fuktskader.

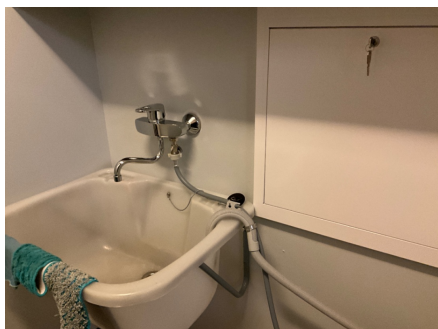
## UNDERETASJE > VASKEROM

- Eldre sluk av plast er ofte utsatt for lekkasjer og særlig i overganger. Eventuelle lekkasjer kan medføre fuktskader på tilliggende konstruksjoner.

- Sluk har begrenset gjenværende levetid, og tilstanden bør følges opp jevnlig. Sluket må kontrolleres og rengjøres regelmessig for å redusere risikoen for lekkasjer.

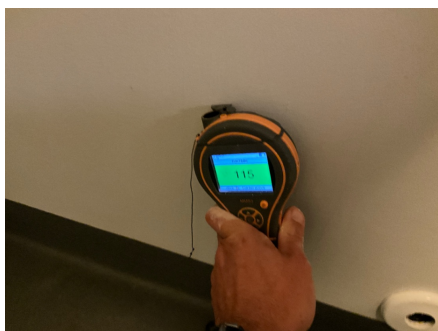
## 1. ETASJE > BAD/TOALETTROM

- Det er påvist avvik i fuger.

- Valgt løsning innebærer at badet må benyttes med forsiktighet. Overgang mellom metallskinne og belegg tetter ikke tilstrekkelig. Mykfuge i overgang må monteres. Dersom det blir utsatt for mye bruksvann, vil det kunne oppstå fuktskader.

- Overvåk tilstanden jevnlig. For å få tilstandsgrad 0 eller 1 må slukløsningen skiftes ut og sannsynligvis må også membransjiktet skiftes/utbedres. Det er imidlertid vanskelig å si noe om tidspunktet for når dette er nødvendig.
  - Eldre sluk av plast er ofte utsatt for lekkasjer og særlig i overganger. Eventuelle lekkasjer kan medføre fuktskader på tiliggende konstruksjoner.
- Badet kan fungere med dagens avvik, men sluk har begrenset gjenværende levetid. På grunn av alder og usikker utførelse er det økt risiko for lekkasjer, særlig rundt sluket. Feil i dette området er en vanlig årsak til fuktskader i underliggende konstruksjoner. Det er viktig at vann ikke blir stående over vannlåsen i sluket, og jevnlig rensing er nødvendig for å redusere risikoen.
