Østliveien 18A, 1811 ASKIM

**Askim - Meget pen og innholdsrik  
rekkehus/andel i sentralt og  
barnevennlig område.**

# Tilstandsrapport

Befaringsdato: 15.08.2025

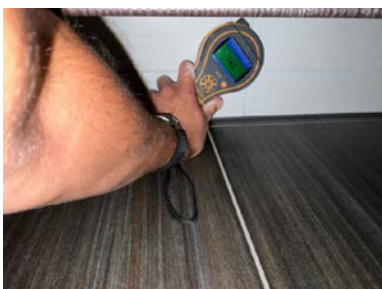
Hulltaking er ikke foretatt, da det ikke er fysisk mulig pga. tilliggende konstruksjoner; det er vegg mot grunnmur, våtsoner samt vegg med tekniske installasjoner/rør og veggskap mot våtsoner/dusj i bad. Fuktsøk er foretatt, og det ble ikke påvist unormale verdier.

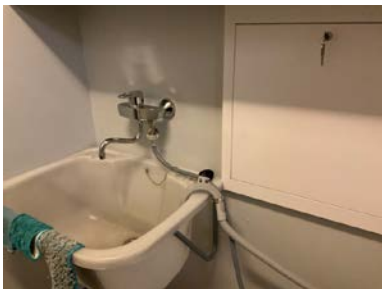
- Valgt løsning innebærer at vask må benyttes med forsiktighet. Overgang skap/vegg og vegger generelt, oppfyller ikke kravet til membran. Dersom det blir utsatt for vannsøl, vil det kunne oppstå fuktskader.

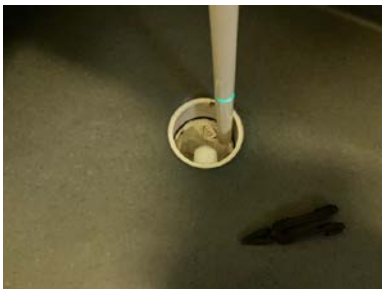
- Eldre sluk av plast er ofte utsatt for lekkasjer og særlig i overganger. Eventuelle lekkasjer kan medføre fuktskader på tilliggende konstruksjoner.

- Sluk har begrenset gjenværende levetid, og tilstanden bør følges opp jevnlig. Sluket må kontrolleres og rengjøres regelmessig for å redusere risikoen for lekkasjer.
