# Tilstandsrapport

Rekkehus

Nyjordstubben 138, 1275 OSLO

Befaringsdato: 26.08.2025

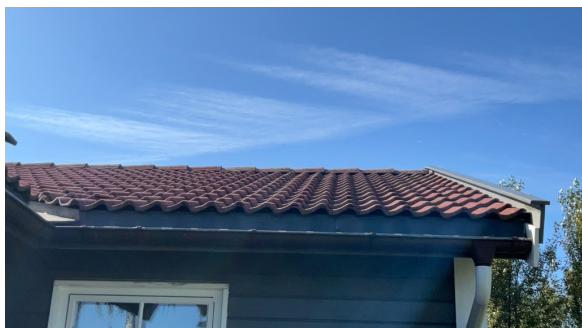
### TG 2 Nedløp og beslag

Takrenner og nedløp i stål/blekk.

Påregnelig med enkelte sprekker etc. i skjøter m.m. Oppussing/rehabiliteringer må påregnes. Skader kan plutselig oppstå på eldre bygningsdeler som forårsaker skader/utgifter.

- Det er ikke krav om utbedring av snøfangere opp til dagens krav.
- Overvåk tilstanden jevnlig. For å få tilstandsgrad 0 eller 1 må beslag/renner/nedløp skiftes ut, men tidspunktet for når dette er nødvendig er vanskelig å si noe om.

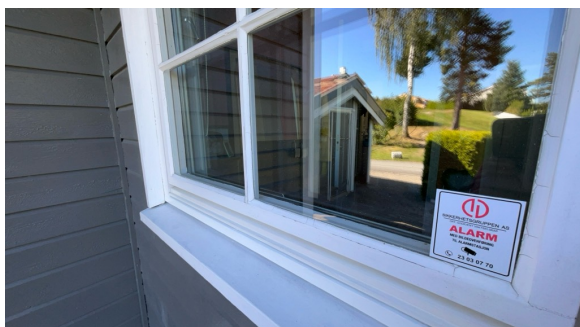
## TG 1 Dører - 2

Bygningen har malt hovedytterdør.

Eldre vindu/dør, med begrenset isolasjonsevne pga. værslitasje, bruk og utvendig fuktbelastning, slitasje av pakninger etc. Punkterte vinduer er vanskelig å oppdage i enkelte tilfeller/værtyper, eventuell punktering kan ikke oppdages før ved eks. et væromslag etc.

- Det må foretas tiltak for å lukke avviket.

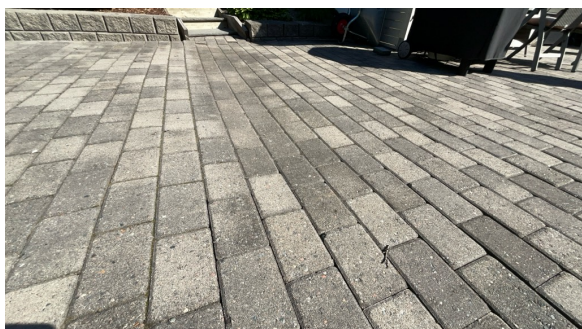
## TG 3 Utvendige trapper

Plassbygget steintrapp.

Utbedringer må påregnes pga. sikkerhet, person skader kan oppstå.

**Kostnadsestimat: 10 000 - 50 000**

- Det må foretas tiltak for å lukke avviket.

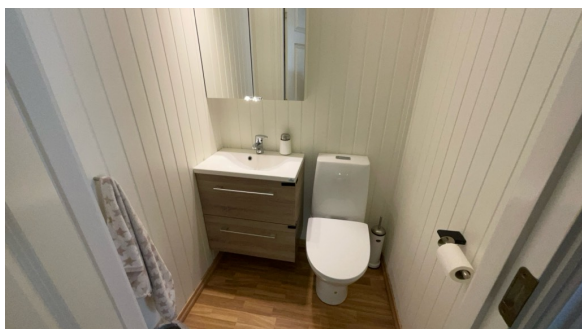
### TG 2 Vannledninger

Skader kan plutselig oppstå på eldre anlegg med avvik, rørbrudd kan forårsake store vannskader i boliger. Utskiftninger må påregnes.

- Overvåk tilstanden jevnlig. For å få tilstandsgrad 0 eller 1 må røranlegget skiftes ut, men tidspunktet for når dette er nødvendig er vanskelig å si noe om. Ved renovering, påse at røranlegget dokumenteres av fagperson.
- Anlegget må sjekkes av fagperson, som må utføre eventuelle tiltak på anlegget.
- Det er ikke behov for utbedringstiltak siden anlegget fungerer i dag, men ut ifra alder kan skader plutselig oppstå på eldre anlegg.

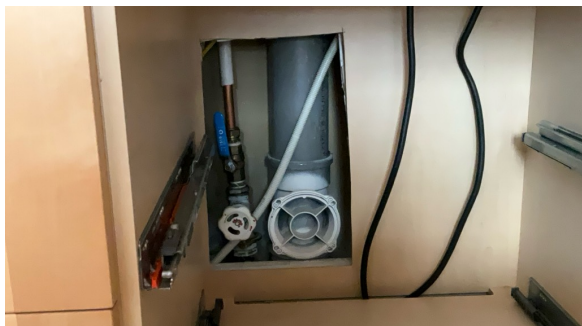
## TG 2 Avløpsrør

Det er avløpsrør av plast.

- Overvåk tilstanden jevnlig. For å få tilstandsgrad 0 eller 1 må røranlegget skiftes ut, men tidspunktet for når dette er nødvendig er vanskelig å si noe om. Ved renovering, påse at røranlegget dokumenteres av fagperson.
- Eldre avløpsrør har blant annet større sannsynlighet for lekkasjer, noe som kan føre til omfattende og kostbare vannskader i boliger.
- Det er ikke behov for utbedringstiltak siden anlegget fungerer i dag, men ut ifra alder kan skader plutselig oppstå på eldre anlegg.
