Nyjordstubben 138, 1275 OSLO

**Romslig enderekkehus med  
stor hage | Rolig område | Nytt bad**

# Tilstandsrapport

## REKKEHUS

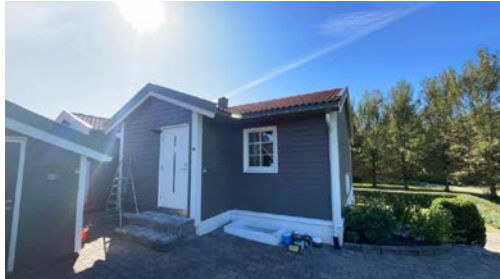
Taktekkingen er av betongtakstein. Taket er besiktiget fra bakkenivå. Siden taket (takkonstruksjon, taktekking og skorstein) kun er observert fra bakkenivå, er vurderingen begrenset av dette. Det er ikke sikkerhetsmessig forsvarlig å bevege seg ut på taket eller observere fra stige. Selv om det ikke er avdekket skader under befaringen, betyr ikke dette at det ikke foreligger skader som en besiktigelse på taket kan avdekke. Vær oppmerksom på denne risikoen. En undersøkelse av taket kan utføres av en fagperson under tilstrekkelige sikkerhetsforhold.

- Når taktekking og undertak begynner å bli gamle, øker risikoen for lekkasjer, noe som kan føre til omfattende og kostbare reparasjoner av underliggende konstruksjoner dersom en ikke foretar tiltak på konstruksjonene før dette oppstår.
- Overvåk tilstanden jevnlig. For å få tilstandsgrad 0 eller 1 må tekkingen skiftes ut, men tidspunktet for når dette er nødvendig er vanskelig å si noe om.

Vær oppmerksom på denne risikoen. En undersøkelse av taket kan utføres av en fagperson under tilstrekkelig sikkerhetsforhold. Oppussing/rehabiliteringer må påregnes.

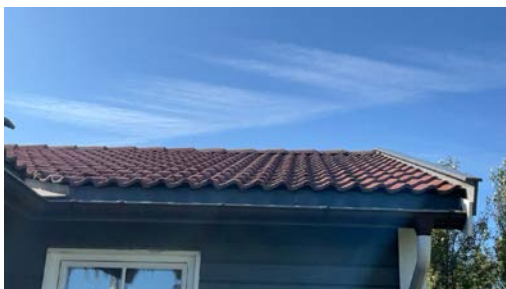
### Nedløp og beslag

Takrenner og nedløp i stål/blekk.

- Det er ikke krav om utbedring av snøfangere opp til dagens krav.
- Overvåk tilstanden jevnlig. For å få tilstandsgrad 0 eller 1 må beslag/renner/nedløp skiftes ut, men tidspunktet for når dette er nødvendig er vanskelig å si noe om.

Påregnelig med enkelte sprekker etc. i skjøter m.m. Oppussing/rehabiliteringer må påregnes. Skader kan plutselig oppstå på eldre bygningsdeler som forårsaker skader/utgifter.

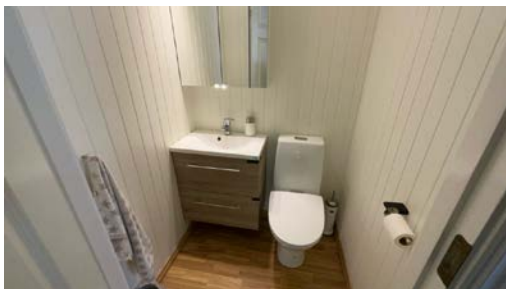
### TG 2 Vannledninger

Skader kan plutselig oppstå på eldre anlegg med avvik, rørbrudd kan forårsake store vannskader i boliger. Utskiftninger må påregnes.

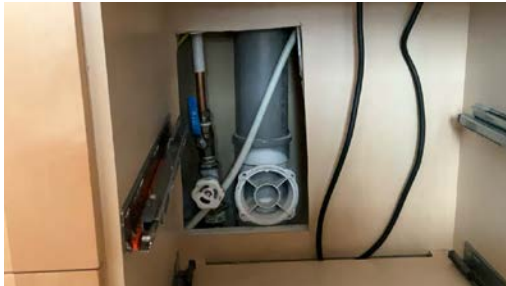
## ! TG 2 Avløpsrør

Det er avløpsrør av plast.

- Overvåk tilstanden jevnlig. For å få tilstandsgrad 0 eller 1 må røranlegget skiftes ut, men tidspunktet for når dette er nødvendig er vanskelig å si noe om. Ved renovering, påse at røranlegget dokumenteres av fagperson.
- Eldre avløpsrør har blant annet større sannsynlighet for lekkasjer, noe som kan føre til omfattende og kostbare vannskader i boliger.
- Det er ikke behov for utbedringstiltak siden anlegget fungerer i dag, men ut ifra alder kan skader plutselig oppstå på eldre anlegg.
