# Tilstandsrapport

Boligbygg med flere boenheter

Bukkene Bruses veg 18 , 2212 KONGSVINGER

Oppdragsnr.: 14382-2059

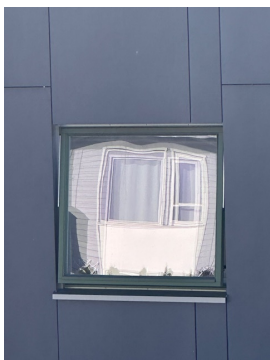
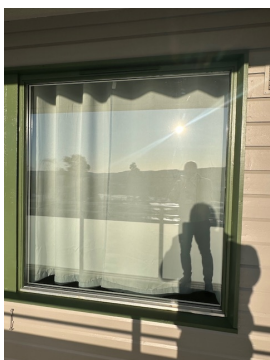
### ! TG 2 Vinduer

Malte trevinduer fra byggeår med 3-lags isolerglass og ventil i karm fra byggeår. På soverom, vaskerom og kjøkken er det vindu med 2-lags isolerglass fra 2011.

Mere enn halvparten av forventet brukstid er oppbrukt på stue vinduer.

Dette er borettslagets ansvar og kostnader. For å få tilstandsgrad 0 eller 1 må stue vinduene skiftes ut, men tidspunktet for når dette er nødvendig er vanskelig å si noe om.

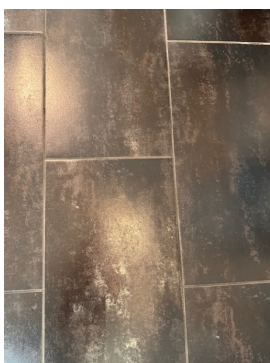
## ! TG 2 Sluk, membran og tettesjikt

Plastsluk med klemring. Smøremembran på gulv og vegger. Arbeidet er gjort av Ø.M.Fjeld i 2011

- Mer enn halvparten av forventet brukstid er passert på slukløsningen.

- Overvåk tilstanden jevnlig. For å få tilstandsgrad 0 eller 1 må slukløsningen skiftes ut og sannsynligvis må også membransjiktet skiftes/utbedres. Det er imidlertid vanskelig å si noe om tidspunktet for når dette er nødvendig.

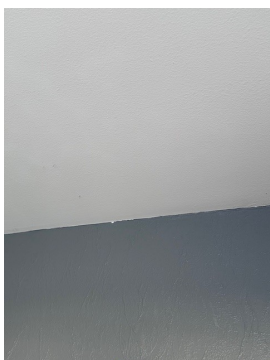
### TG 2 Overflater Gulv

Laminatgulv. Det er ikke målt unormal fukt i gulv. Høydeforskjell på gulv til topp slukrist er 5 mm.  
Det er ikke anbefalt å ha laminatgulv på vaskerom.

- Det er påvist avvik i fallforhold til sluk i forhold til krav i forskrift på byggetidspunktet.

Laminatgulv i vaskerom.

- Til tross for avviket i fall/høydeforskjell til sluk, vil gulvet fortsatt kunne lede vann mot sluket, men med redusert effektivitet. Dette kan potensielt øke risikoen for vannansamling i enkelte områder av badet.

Fungerer med dagens tilstand.

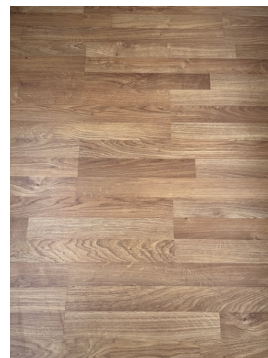
### TG 2 Sluk, membran og tettesjikt

Plastsluk med klemring. Ukjent membran på gulv og malte vegger.

- Mer enn halvparten av forventet brukstid er passert på membranløsningen.
- Mer enn halvparten av forventet brukstid er passert på slukløsningen.

- Overvåk tilstanden jevnlig. For å få tilstandsgrad 0 eller 1 må slukløsningen skiftes ut og sannsynligvis må også membransjiktet skiftes/utbedres. Det er imidlertid vanskelig å si noe om tidspunktet for når dette er nødvendig.

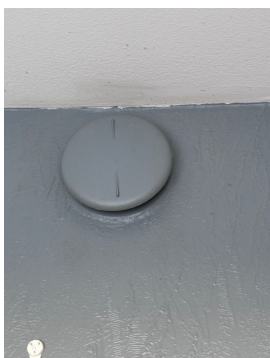
### ! TG IU Tilliggende konstruksjoner våtrom

Det var ikke mulig å bore, da badet hadde en yttervegg, en betongvegg og en vegg mot bad.

- Det er pga bygningsmessige hindringer ikke fysisk mulig å foreta hulltaking i vegg bak våtsone.

- TGIU gitt ut ifra manglende mulighet for hulltaking.
