Tilstandsrapport

Boligbygg med flere boenheter
-

Øvre Langgate 9 A, 3110 TØNSBERG
-

Rapportdato: 06.01.2025

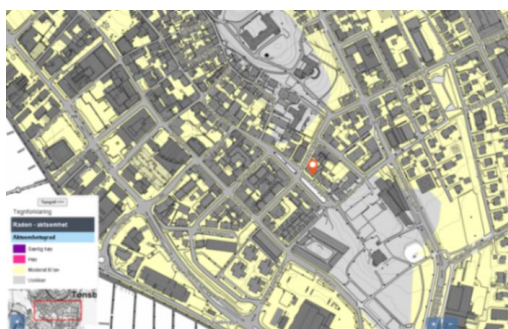
Normalt står brl for radonmålinger. Ved utleie er det krav til radonmålinger.

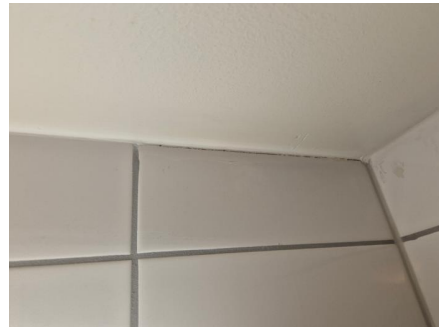
Det er registrert noen sprekker i fuger mot taket og liten avskalling av flis i dusjhjørne. Ellers ingen vesentlige skader utover normal slitasje.

Liten avskalling av flis i dusjhjørne.
