Tilstandsrapport

Enebolig

Sørskårvegen 88 , 4121 TAU

Oppdragsnr.: 22745-1003

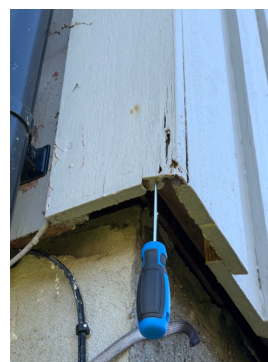
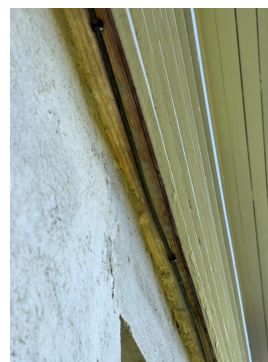
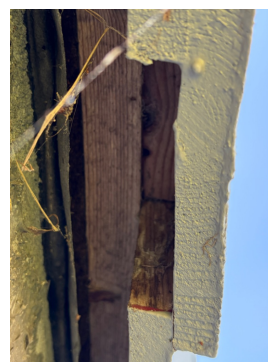
Det er registrert råteskader i nedre del av kledning og tilstøtende konstruksjon. Videre er det påvist mangelfull lufting bak kledning.

Forholdene vurderes å kunne medføre økt risiko for fukt- og skadedyrproblematikk dersom tiltak ikke utføres.

Det anbefales utskifting av skadet kledning og kontroll av underliggende konstruksjon. Videre bør det etableres korrekt lufting bak kledning samt montering av musesperre.

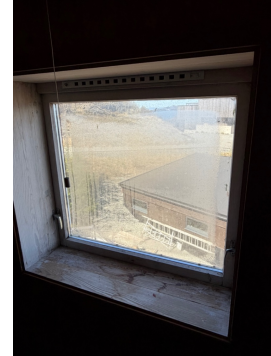
TG 3 Vinduer - kjeller

Vinduer i kjeller fremstår i dårlig forfatning. Det er registrert punkterte glass samt råteskader i karmen og rammer.

Det er påvist betydelige skader i form av råte og punkterte glass, som medfører redusert funksjon og levetid.

Utskifting av vinduer anbefales

Kostnadsestimat: 100 000 - 200 000

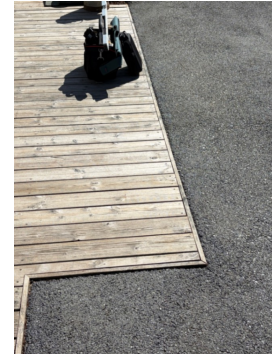
TG 2 Balkonger, terrasser og rom under balkonger

Terrasse ligger delvis i direkte kontakt med asfalt. Dette gir begrenset lufting og økt risiko for fuktopphopning i trekonstruksjoner, noe som over tid kan medføre råteskader og redusert levetid.

Det anbefales å etablere luftespalte mellom terrasse og tilstøtende dekke, eventuelt justere konstruksjonen slik at tilfredsstillende lufting og avrenning oppnås.

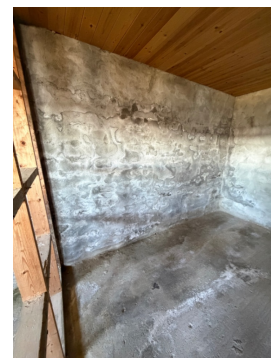
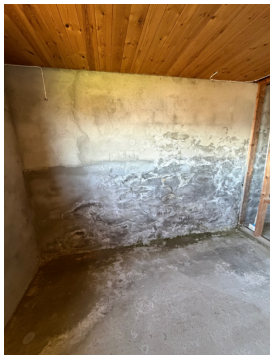
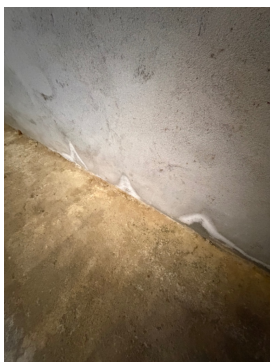
Det er registrert tydelige fuktmerker, saltutslag og misfarging på vegger, særlig i nedre del mot gulv, som indikerer fuktinnslag gjennom konstruksjonen. Det er også registrert fuktpåvirkning på gulv langs vegg. Panelte innervegger i rom under terreng kan være utsatt for skjult fuktproblematikk bak kledning. Forholdene er typiske for rom under terreng med begrenset eller eldre fuktsikring, selv om det er etablert ventiler.

Det anbefales å vurdere tilstand på drenering og utvendig fuktsikring. Videre bør det vurderes tiltak for å redusere fuktbelastning, som forbedret ventilasjon og eventuelle fuktsperrende tiltak. Det anbefales å være oppmerksom på risiko for skjult fukt bak panel, og eventuelt foreta nærmere kontroll ved behov. Overflater bør ikke kles inn ytterligere før årsak til fukt er avklart og eventuelt utbedret.

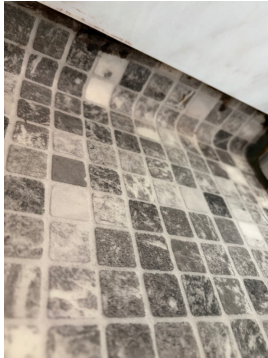
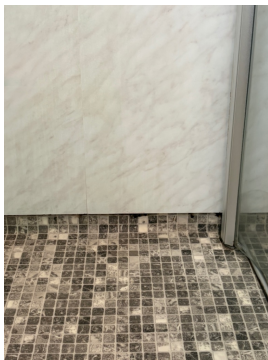
TG 2 Overflater Gulv

Det er registrert mangelfulle fallforhold mot sluk, spesielt i dusjsonen. Dette medfører økt risiko for vannansamling og påfølgende fuktbelastning på gulv og tilstøtende konstruksjoner.

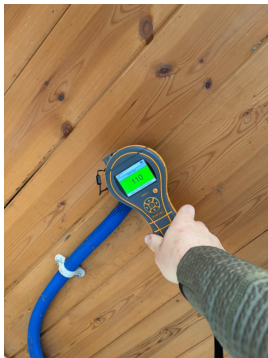
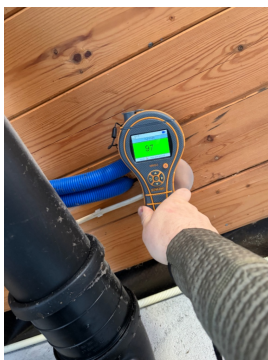
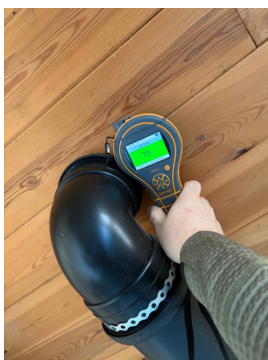
KJELLER > VASKEROM

Vegger i vaskerommet fremstår med misfarging og tegn til fuktpåvirkning, særlig i nedre del mot gulv. Det er ikke påvist eller dokumentert fuktsikring i vegger. Himling er utført i trepanel, som ikke er en egnet løsning i rom med fuktbelastning. Utførelsen av rommet fremstår som enkel og avviker fra dagens anbefalte løsninger for våtrom/vaskerom.

Det anbefales å etablere bedre fuktsikring i rommet, herunder vurdere oppbygging av vegger og overflater i henhold til dagens anbefalte løsninger for våtrom. Himling bør vurderes utbedret eller beskyttet mot fuktpåvirkning. Det bør også vurderes tiltak for å redusere fuktbelastning, samt kontroll av sluk og avrenning for å sikre tilfredsstillende funksjon.

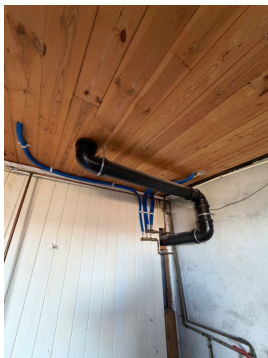
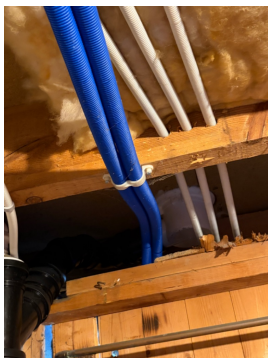
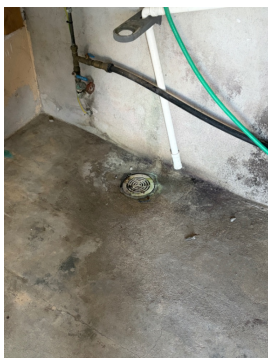
Det er etablert en kombinasjon av eldre kobberør og nyere plastbaserte vannrør uten synlig fordelerskap. Rørføringer er delvis ført gjennom konstruksjoner og fremstår ikke som komplett rør-i-rør-system med lekkasjesikring og kontrollmulighet. Løsningen avviker fra dagens anbefalte utførelse.

Det anbefales nærmere vurdering av røranlegget, herunder etablering av fordelerskap og sikring av rørføringer i henhold til dagens krav. Eventuelle skjulte føringer bør kontrolleres for lekkasjesikkerhet.

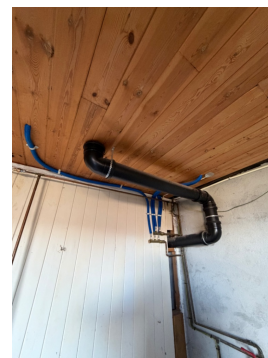
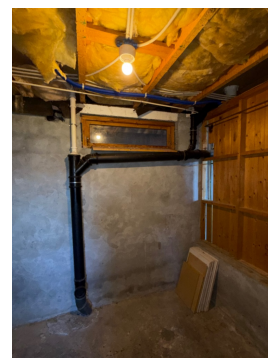
TG 2 Avløpsrør

Avløpsanlegget fremstår med ujevnt utført rørføring og mangelfull klamring enkelte steder. Løsningen bærer preg av ettermontering og avviker fra dagens anbefalte utførelse.

Det anbefales gjennomgang av rørføringer med forbedring av klamring og eventuell optimalisering av føringsveier for bedre funksjon og varighet.
