# Tilstandsrapport

Tomannsbolig

Røsslungstien 7 A, 6530 AVERØY

Befaringsdato: 09.09.2024

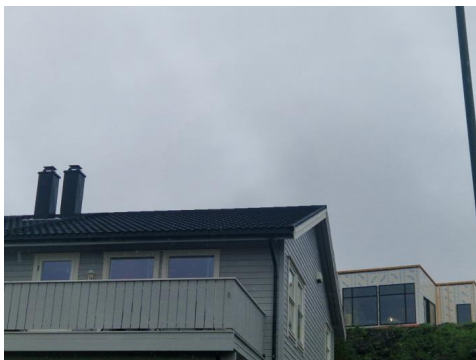
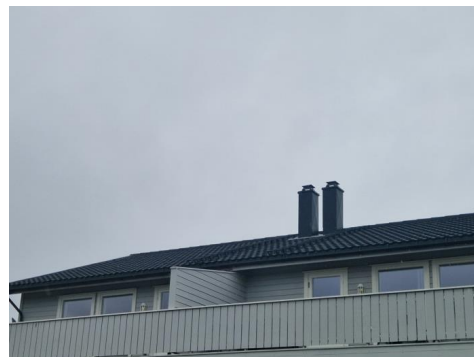
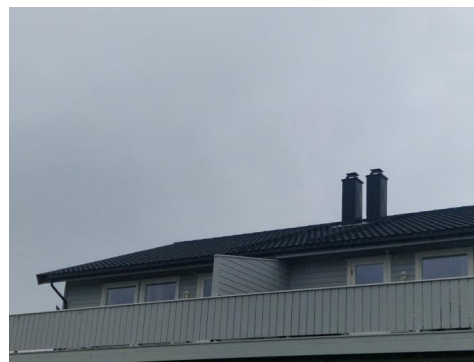
Taktekkingen er av steinbelagte stålplater. Taket er besiktiget fra bakkenivå.

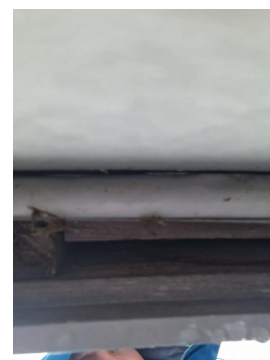
### ! TG 1 Nedløp og beslag

Takrenner, nedløp og beslag er utført i sort stål

- Det bør foretas tiltak for å bedre lufting av kledningen.

Det bør monteres musebånd.

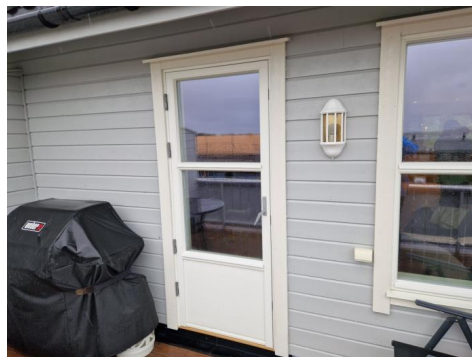
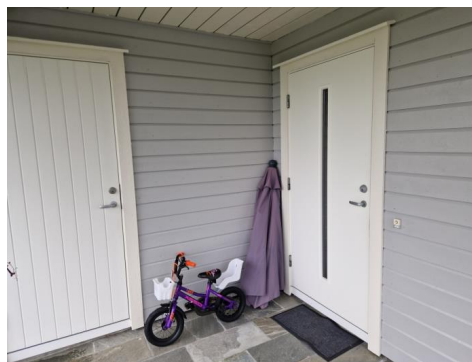
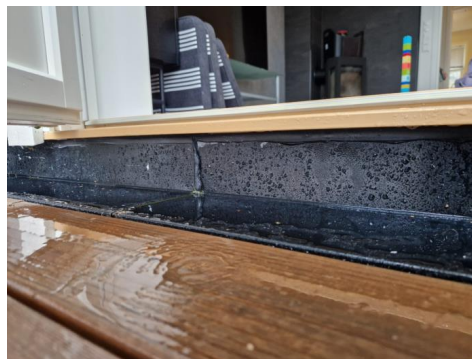
## TG 2 Dører

Bygningen har malt hovedytterdør og malt balkongdør i tre.

- Det er påvist avvik rundt innsettsdetaljer.

- Det bør gjøres tiltak for å lukke avviket.

Beslag bør monteres under balkongdøren.

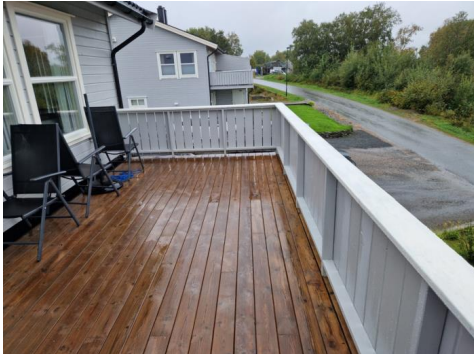
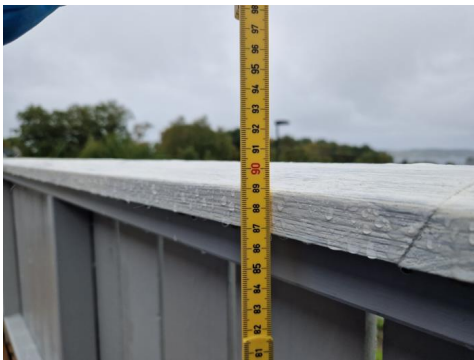
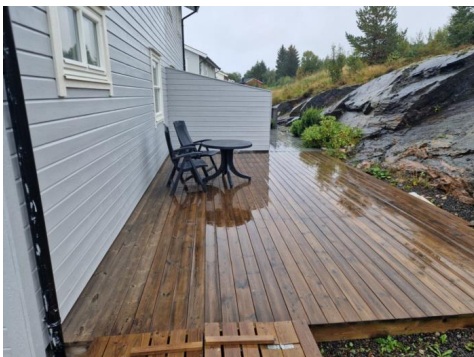
## TG 2 Balkonger, terrasser og rom under balkonger

Boligen er oppført med terrasse og balkong på 2 sider av bygget. Det er terrasse av flis og treverk.

Rekkverket må opp til 100cm.

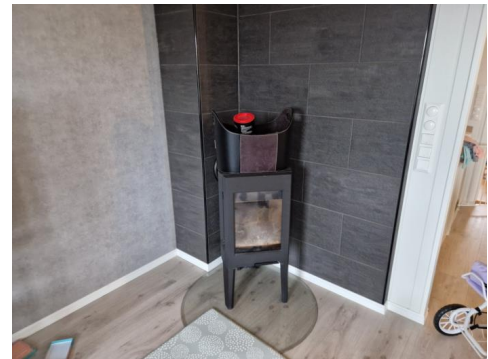
## ! TG 1 Pipe og ildsted

Boligen er oppført med en element pipe med flisbelagte overflater. I stuen er det plassert en vedovn.

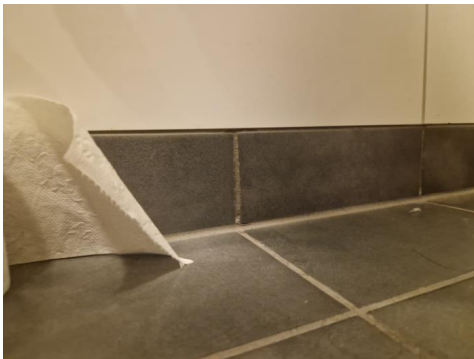
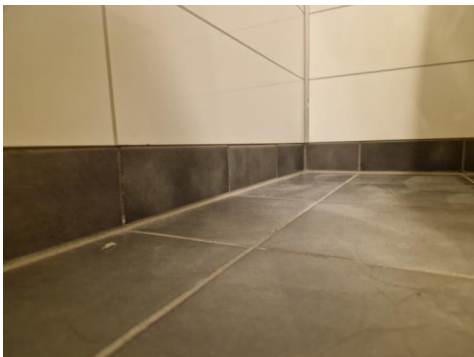
### ! TG 2 Overflater vegger og himling

Det er påvist avvik i fugingen av platene.

Skal baderomsplatene oppnå sin forventede effekt må avviket utbedres.

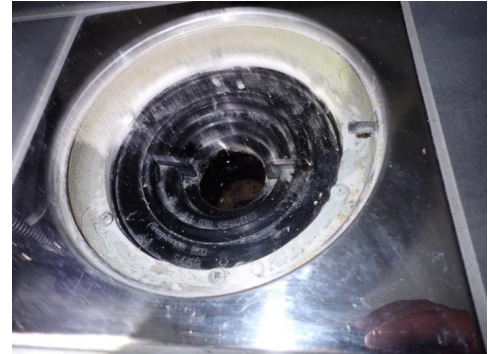
### ! TG 1 Sluk, membran og tettesjikt

Det er plastsluk med synlig membran klemt i slukring.

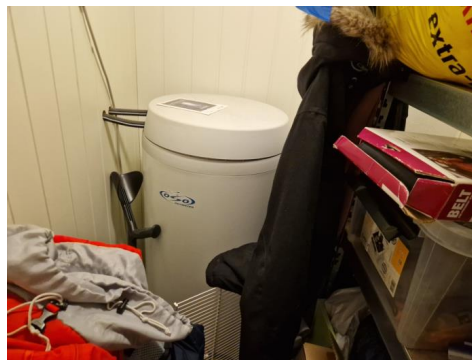
### TG 1 Varmtvannstank

Det er plassert ne varmtvannsbereider på boden. Tanken rommer ca 200 liter.
