# Tilstandsrapport

📍 Langaveien 47, 2480 KOPPANG

# gnr. 17, bnr. 1140

Rapportdato: 08.03.2024

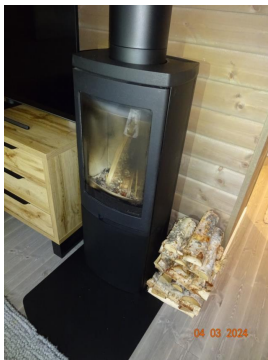
## ! TG 0 Pipe og ildsted

Stålpipes.  
Peisovn i stue.  
Gnistsikring utført med metallplate under ildsted.

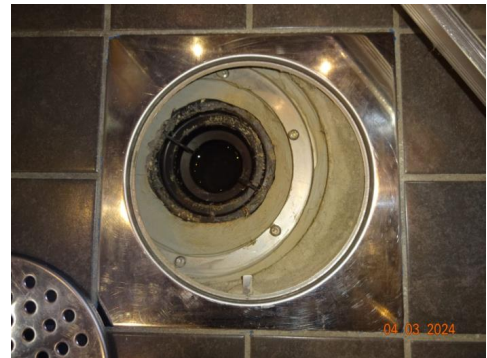
## ! TG 2 Sluk, membran og tettesjikt

Plastsluk.  
Synlig membran og slukmansjett i sluk.

Sluk er noe feilplassert i forhold til slukrist.

- Det er ikke behov for utbedringstiltak.

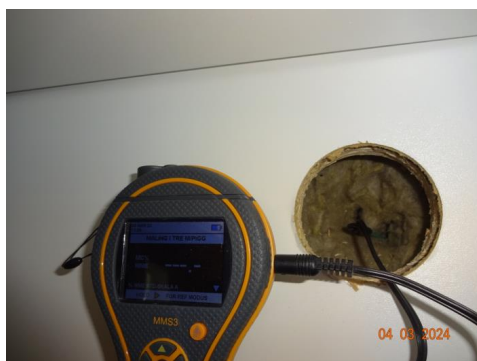
### ! TG 0 Tilliggende konstruksjoner våtrom

Hulltaking er foretatt midt på delevegg mot våtsonen. Ved bruk av fuktmåler ble det ikke registrert unormale verdier.

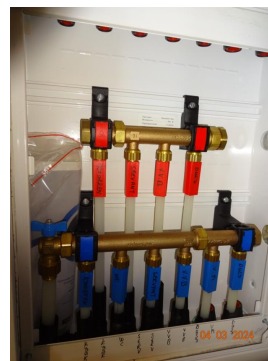
### ! TG 0 Vannledninger

Stoppekran plassert i fordelerskap.  
Vannledninger av rør i rør.  
Koblingskap for vannrør i vegg på bad/vaskerom.  
Etablert drensåpning for eventuelt lekkasjevann.

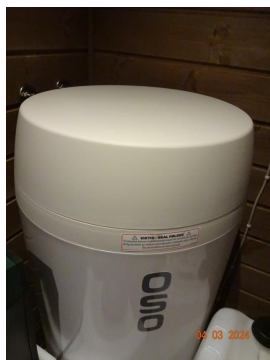
Varmtvannsbereder plassert på teknisk rom, 194 liter fra 2022. Fast tilkoblet.  
Montert lekkasjestopper.

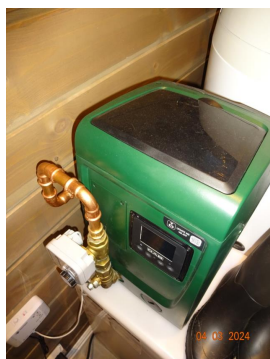
## ! TG 0 Andre installasjoner

Vann i fra vandunk til trykkøkningsystem/varmtvannsbereder.
