# Tilstandsrapport

Boligbygg med flere boenheter

Stokkbekken 132 , 7048 TRONDHEIM

Befaringsdato: 22.01.2026

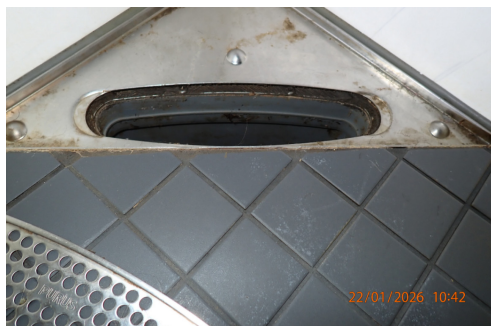
### ! TG 2 Sluk, membran og tettesjikt

Det er plastsluk og ukjent tettesjikt/membran.

#### Vurdering av avvik:

- Mer enn halvparten av forventet brukstid er passert på membranløsningen.

Ingen symptom på skade ble påvist.

#### Konsekvens/tiltak

- Overvåk tilstanden jevnlig. For å få tilstandsgrad 0 eller 1 må tettesjiktet skiftes ut, men tidspunktet for når dette er nødvendig er vanskelig å si noe om.
