# Tilstandsrapport

Enebolig

Kisevegen 324 , 2350 NES PÅ HEDMARKEN

Befaringsdato: 17.12.2025

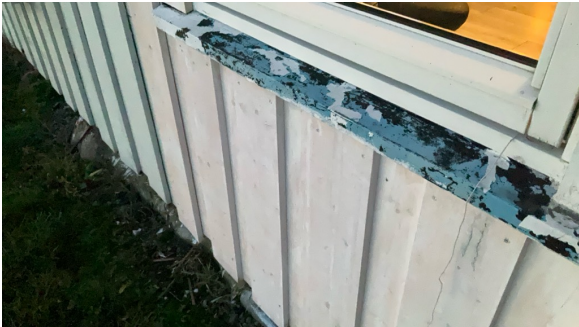
- Det mangler snøfangere på hele eller deler av taket, men det var ikke krav om dette på byggemeldingstidspunktet.
- Det er avvik:
  - Vindskier bærer stedvis preg av elde og slitasje.
  - Flassing på beslag.
  - Takrenne er bøyd/deformert etter snøras eller ising i renne.
  - Takvannet ledes ikke vekk fra bygningen.
  - Det mangler snøfanger på hele takflatene.

Flassing på beslag.

- Tiltak:
  - Vindskier har behov for vedlikeholdsarbeider. Overflatebehandlingen er treverkets beskyttelse mot vann, tilsmussing og misfarging fra svertesopp eller alger. Om treverket blir stående uten beskyttelse vil dette øke risikoen for at treverket trekker til seg fukt som igjen kan føre til fuktskader.

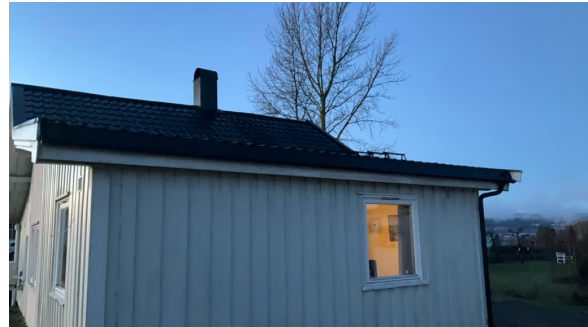
Takrenne er bøyd/deformert etter snøras eller ising i renne.

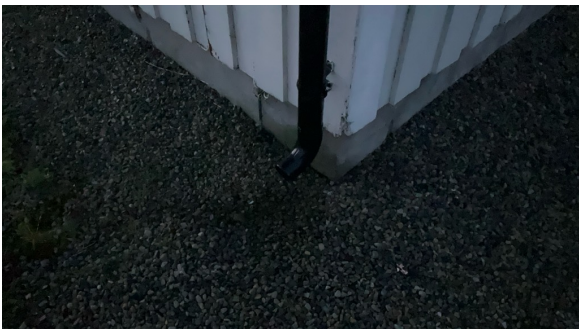
Takvannet ledes ikke vekk fra bygningen. Takvann som ikke ledes vekk fra bygning påfører konstruksjonene (ringmur, grunnmur, drenering og fuktsikring) unødvendig høy fuktbelastning og skader kan oppstå over tid.

- Takvann som ikke ledes vekk fra bygning påfører konstruksjonene (ringmur, grunnmur, drenering og fuktsikring) unødvendig høy fuktbelastning og skader kan oppstå over tid. Anbefaler at man kobler et 3-4m langt overvannsrør til nedløpet. Røret legges oppå terrenget eller graves ned for å lede vannet vekk fra grunnmuren/bygningen.

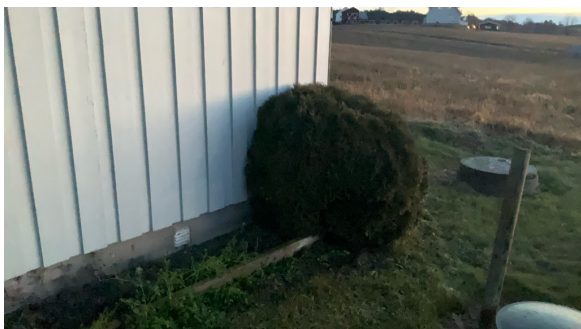
Beplantning inntil yttervegg. Beplantning anbefales fjernet for å redusere vedlikeholdsbehovet.

- Lav høyde mellom grunnen og kledning. gir økt risiko for skader i treverket. Anbefalt høyde mellom terreng og kledning er 30cm.
- Beplantning anbefales fjernet for å redusere vedlikeholdsbehovet. Beplantning som vokser inntil yttervegg kan forkorte veggens funksjonstid.

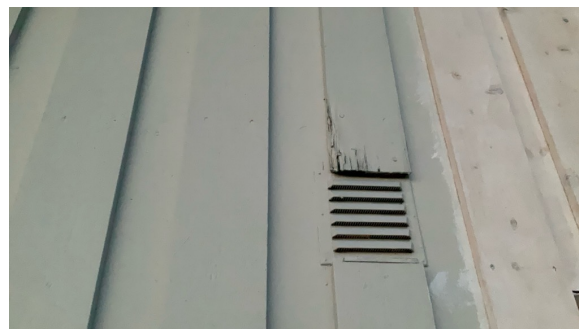
Råteskader på deler av kledning. Kledning som er råteskadet må skiftes ut.

- Deler av veggkonstruksjon er kledd inn og der kan være risiko for skjulte skader i veggen som ikke er mulig å avdekke uten fysiske inngrep.
- Vedlikeholdsarbeider må påregnes. Overflatebehandlingen er treverkets beskyttelse mot vann, tilsmussing og misfarging fra svertesopp eller alger. Om treverket blir stående uten beskyttelse vil dette øke risikoen for at treverket trekker til seg fukt som igjen kan føre til fuktskader. Kledning som er råteskadet må skiftes ut. Tilstand på utvendig kledning øker risikoen for evt. skjulte råteskader i veggkonstruksjon. Kostnader for utbedringer må påregnes.

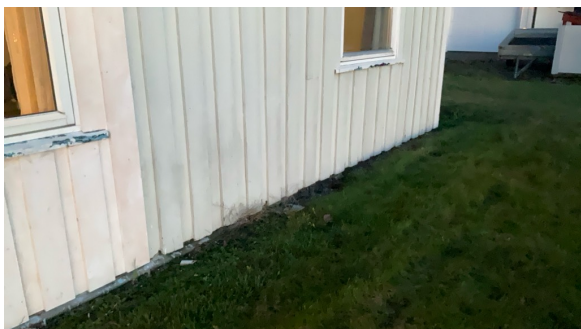
Lav høyde mellom grunnen og kledning. Lav høyde mellom grunnen og kledning. gir økt risiko for skader i treverket.

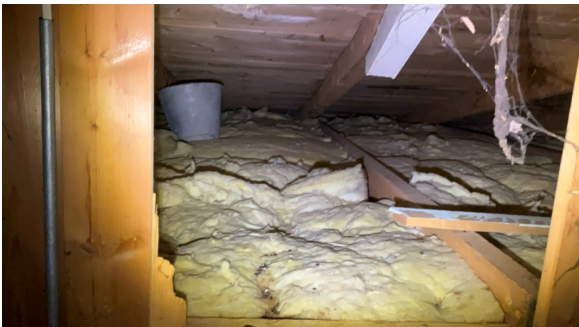
- Det er begrenset lufting av takkonstruksjonen.
- Takkonstruksjon har skjevheter. Eldre bygninger er underdimensjonert i forhold til dagens krav. Det vil derfor være påregnelig med nedbøyninger i takkonstruksjonen.
- Bygningen er oppført etter eldre standarder og er konstruert for å tåle lavere snølaste og belastning enn nyere bygg.
- Spor etter skadedyr er registrert, ukjent omfang.
- Det er registrert fuktmerker og misfarging på undertak.

Det er registrert misfarging på undertak.

- Det er usikkert om fuktmerker skyldes eldre eller nyere vanngjennomtrengning. Fuktmerker kan ha oppstått ved spesielle værforhold. Gjennomføringer i tak må kontrolleres for å kartlegge årsak til misfarging/fuktmerker.

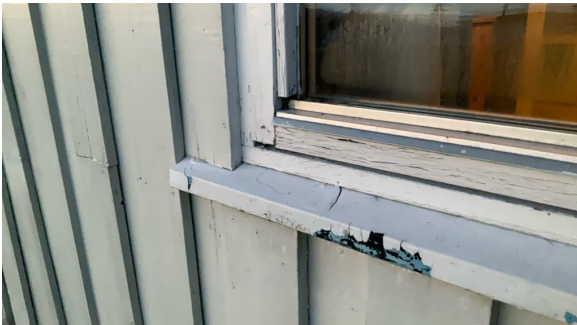
Omramming rundt vinduer er ført ned på beslag, risiko for fuktopptrekk i treverket.

- Tiltak anbefales for omramming rundt vinduer. Forhold krever skjerpet grad av tilsyn og vedlikehold med dagens utførelse.

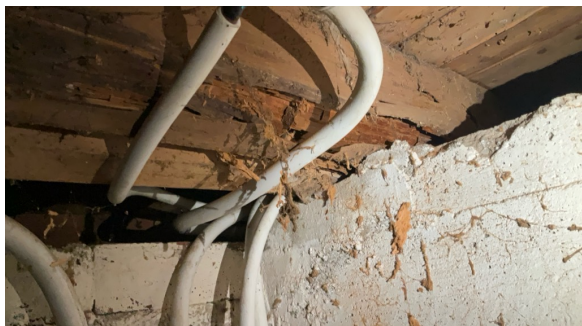
- Råteskadet treverk er registrert i bjelkelaget.
- Bjelkelag over krypkjeller/blindkjeller er en typisk risikokonstruksjon, det vil si en konstruksjon som erfaringsmessig har høy skadefrekvens fordi det ofte er fuktige forhold i krypkjeller/blindkjeller. Lav høyde mellom bjelkelag og terreng, dette kan gi økt risiko for skade.

Råteskadet treverk er registrert i bjelkelaget.

- Det må foretas utbedringer av fukt/råteskader. Omfang av utbedringer avgjøres på grunnlag av resultatet fra ytterligere undersøkelser. Fukt/råteskader kan forårsake soppvekst, bakterieangrep, dårlig lukt og uheldige kjemiske reaksjoner i bygningsmaterialer, samt manglende stivhet/bæring i konstruksjoner.

- Det oppfordres til ytterligere undersøkelser rundt etasjeskillerens stivhet og stabilitet. Det er påregnelig med avstivninger av etasjeskille.
- Kostnadsestimat er satt ut fra utskifting av råteskader der dette er synlig, det kan ikke utelukkes høyere kostnader hvis det avdekkes råteskader i bjelkelag mot blindrom som er umulig å inspisere på befaringsdagen.

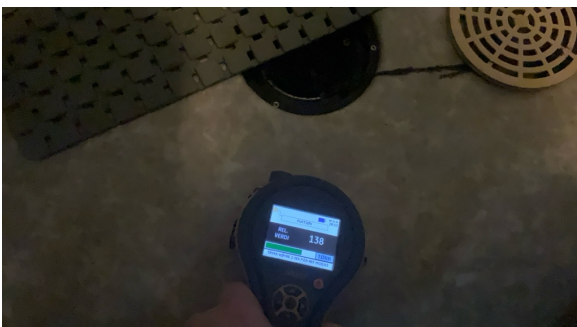
- Våtrommet må oppgraderes for å tåle normal bruk etter dagens krav.
- Ved bruk av fuktindikator på utsatte steder registrerte jeg ingen unormale verdier. Våtrommet har utlevd normal levetid, oppussing må påregnes. Membraner har en aldriingsprosess og forventet brukstid. Dette kan også variere ut fra hvilken type membran som er benyttet, hvilke egenskaper denne har i kombinasjon med selve utførelsen, og ut fra bruksintensitet. Risiko for lekkasjer øker med alder.
- Arbeidet på våtrommet bærer preg av manglende håndverksmessig utførelse.
- Utettheter i membran rundt rørgjennomføringer.
- Fall er ikke tilfredsstillende.
- Baderomsplater mangler fuge/dekklist i ende på plate.
- Ventilering vurderes som ikke tilfredsstillende.

Ved bruk av fuktindikator på utsatte steder registrerte jeg ingen unormale verdier.

- Våtrommet må totalrenoveres. Alle forhold med tettesjikt, våtsone, sluk m.m. må dokumenteres.
- Manglende oppgradering av våtrommet medfører høy risiko for at konstruksjonene ikke vil tåle vanlig bruk av vann eller lekkasjer. Dette kan føre til fuktskader på tilstøtende konstruksjoner.
- Forventet brukstid er oppnådd og det kan være skjulte skader på eldre våtrom. Ved endret bruksmønster kan lekkasjer og vannskader oppstå på eldre våtrom. Det anbefales derfor å gjøre en vurdering av hvordan våtrommet skal brukes videre, og hvilke risiko som er forbundet med videre bruk av våtrommet. Kostnadsestimatet gis for full oppgradering med vanlig standard for våtrom. Våtrommet anbefales å totalrenoveres pga. elde. Alle forhold med tettesjikt, våtsone, sluk m.m. må dokumenteres.

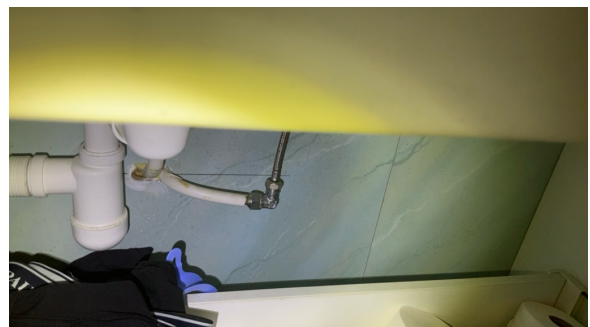
Utettheter i membran rundt rørgjennomføringer.

- Det er avvik:
- Det er påvist avvik i våtsone som tilsier at det må gjøres tiltak. Utettheter i membran rundt rørgjennomføringer.

- Tiltak:
- Når våtrommet renoveres anbefales det kontroll av alle tilstøtende konstruksjoner for å avdekke eventuelle avvik/skader i konstruksjonene.

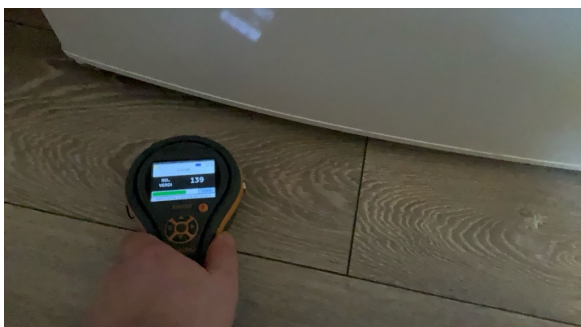
Ved bruk av fuktindikator på utsatte steder registrerte jeg ingen unormale verdier.

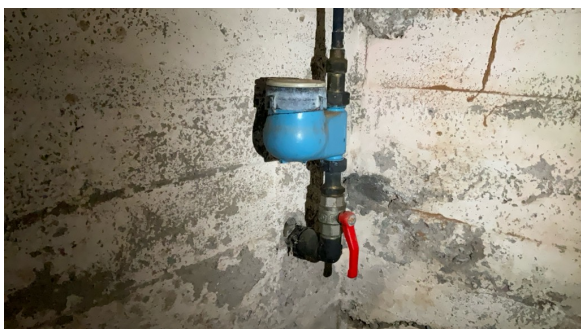
Innvendig hovedstoppekran og vannmåler er plassert i kjeller.

- I forbindelse med oppgradering av våtrom vil det være naturlig med utskiftning av rør.
- Anlegget må sjekkes av fagperson, som må utføre eventuelle tiltak på anlegget.
- Tidspunkt for utskiftning av vannledninger nærmer seg.

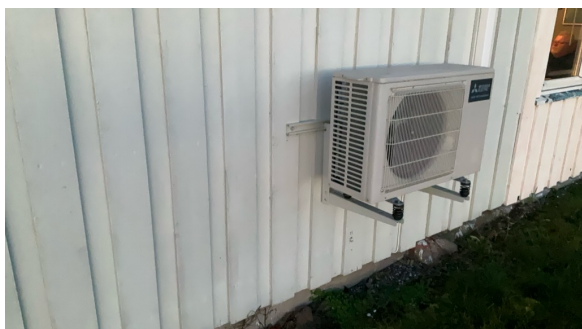
Viktig å lede vann fra varmepumpe bort fra fundamentene.
