# Tilstandsrapport

Enebolig

Kisevegen 324 , 2350 NES PÅ HEDMARKEN

Befaringsdato: 17.12.2025

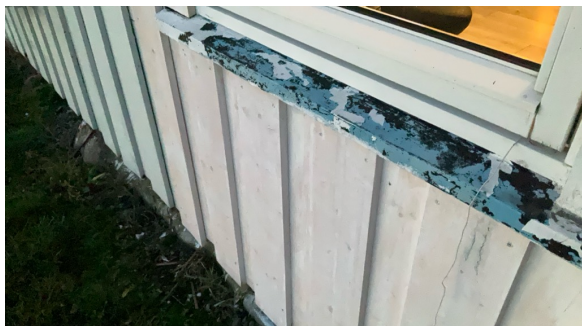
- Det mangler snøfangere på hele eller deler av taket, men det var ikke krav om dette på byggemeldingstidspunktet.
- Det er avvik:
- Vindskier bærer stedvis preg av elde og slitasje.
- Flassing på beslag.
- Takrenne er bøyd/deformert etter snøras eller ising i renne.
- Takvannet ledes ikke vekk fra bygningen.
- Det mangler snøfanger på hele takflatene.

Flassing på beslag.

- Tiltak:
- Vindskier har behov for vedlikeholdsarbeider. Overflatebehandlingen er treverkets beskyttelse mot vann, tilsmussing og misfarging fra svertesopp eller alger. Om treverket blir stående uten beskyttelse vil dette øke risikoen for at treverket trekker til seg fukt som igjen kan føre til fuktskader.

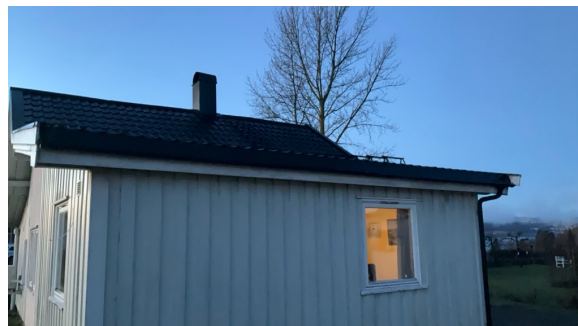
Takrenne er bøyd/deformert etter snøras eller ising i renne.

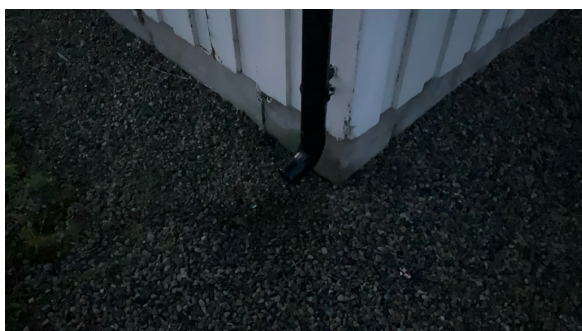
Takvannet ledes ikke vekk fra bygningen. Takvann som ikke ledes vekk fra bygning påfører konstruksjonene (ringmur, grunnmur, drenering og fuktsikring) unødvendig høy fuktbelastning og skader kan oppstå over tid.

- Takvann som ikke ledes vekk fra bygning påfører konstruksjonene (ringmur, grunnmur, drenering og fuktsikring) unødvendig høy fuktbelastning og skader kan oppstå over tid. Anbefaler at man kobler et 3-4m langt overvannsrør til nedløpet. Røret legges oppå terrenget eller graves ned for å lede vannet vekk fra grunnmuren/bygningen.

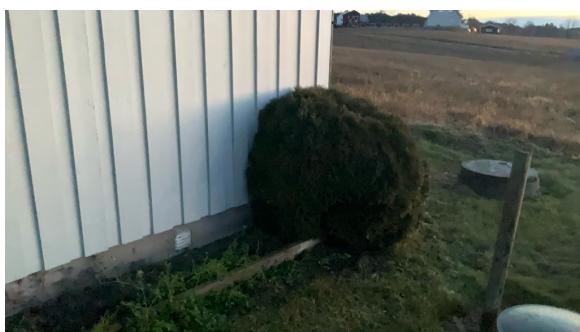
Beplantning inntil yttervegg. Beplantning anbefales fjernet for å redusere vedlikeholdsbehovet.

- Lav høyde mellom grunnen og kledning. gir økt risiko for skader i treverket. Anbefalt høyde mellom terreng og kledning er 30cm.
- Beplantning anbefales fjernet for å redusere vedlikeholdsbehovet. Beplantning som vokser inntil yttervegg kan forkorte veggens funksjonstid.

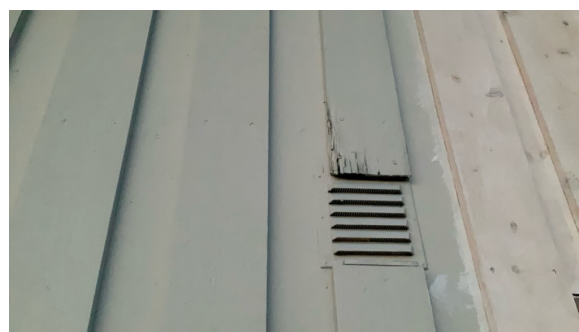
Råteskader på deler av kledning. Kledning som er råteskadet må skiftes ut.

- Deler av veggkonstruksjon er kledd inn og der kan være risiko for skjulte skader i veggen som ikke er mulig å avdekke uten fysiske inngrep.
- Vedlikeholdsarbeider må påregnes. Overflatebehandlingen er treverkets beskyttelse mot vann, tilsmussing og misfarging fra svertesopp eller alger. Om treverket blir stående uten beskyttelse vil dette øke risikoen for at treverket trekker til seg fukt som igjen kan føre til fuktskader. Kledning som er råteskadet må skiftes ut. Tilstand på utvendig kledning øker risikoen for evt. skjulte råteskader i veggkonstruksjon. Kostnader for utbedringer må påregnes.

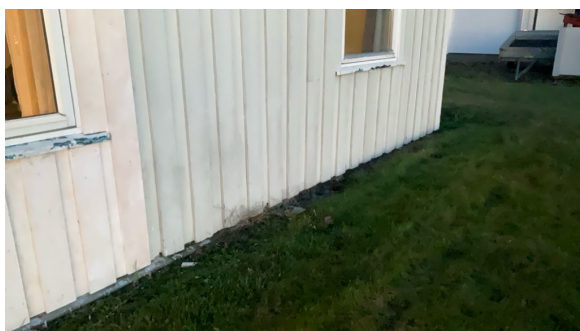
Lav høyde mellom grunnen og kledning. Lav høyde mellom grunnen og kledning. gir økt risiko for skader i treverket.

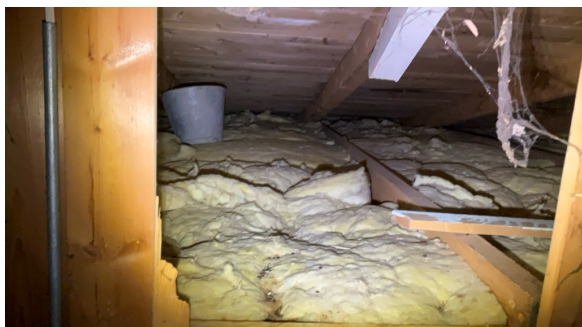
- Det er begrenset lufting av takkonstruksjonen.
- Takkonstruksjon har skjevheter. Eldre bygninger er underdimensjonert i forhold til dagens krav. Det vil derfor være påregnelig med nedbøyninger i takkonstruksjonen.
- Bygningen er oppført etter eldre standarder og er konstruert for å tåle lavere snølaste og belastning enn nyere bygg.
- Spor etter skadedyr er registrert, ukjent omfang.
- Det er registrert fuktmerker og misfarging på undertak.

Det er registrert misfarging på undertak.

- Det er usikkert om fuktmerker skyldes eldre eller nyere vanngjennomtrengning. Fuktmerker kan ha oppstått ved spesielle værforhold. Gjennomføringer i tak må kontrolleres for å kartlegge årsak til misfarging/fuktmerker.

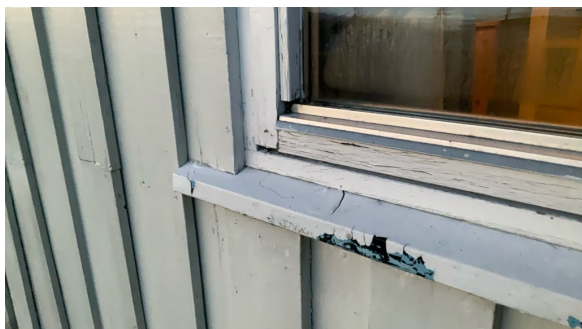
Omramming rundt vinduer er ført ned på beslag, risiko for fuktopptrekk i treverket.

- Tiltak anbefales for omramming rundt vinduer. Forhold krever skjerpet grad av tilsyn og vedlikehold med dagens utførelse.

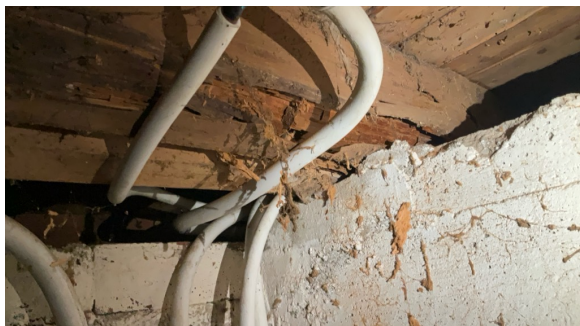
- Råteskadet treverk er registrert i bjelkelaget.
- Bjelkelag over krypkjeller/blindkjeller er en typisk risikokonstruksjon, det vil si en konstruksjon som erfaringsmessig har høy skadefrekvens fordi det ofte er fuktige forhold i krypkjeller/blindkjeller. Lav høyde mellom bjelkelag og terreng, dette kan gi økt risiko for skade.

Råteskadet treverk er registrert i bjelkelaget.

- Det må foretas utbedringer av fukt/råteskader. Omfang av utbedringer avgjøres på grunnlag av resultatet fra ytterligere undersøkelser. Fukt/råteskader kan forårsake soppvekst, bakterieangrep, dårlig lukt og uheldige kjemiske reaksjoner i bygningsmaterialer, samt manglende stivhet/bæring i konstruksjoner.

- Det oppfordres til ytterligere undersøkelser rundt etasjeskillerens stivhet og stabilitet. Det er påregnelig med avstivninger av etasjeskille.
- Kostnadsestimat er satt ut fra utskifting av råteskader der dette er synlig, det kan ikke utelukkes høyere kostnader hvis det avdekkes råteskader i bjelkelag mot blindrom som er umulig å inspisere på befaringsdagen.

**Kostnadsestimat: 200 000 - 500 000**

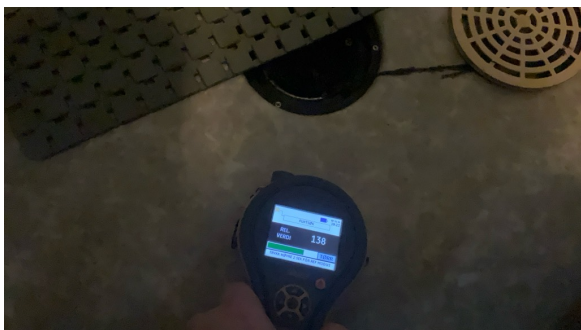
- Våtrommet må oppgraderes for å tåle normal bruk etter dagens krav.
- Ved bruk av fuktindikator på utsatte steder registrerte jeg ingen unormale verdier. Våtrommet har utlevd normal levetid, oppussing må påregnes. Membraner har en aldriingsprosess og forventet brukstid. Dette kan også variere ut fra hvilken type membran som er benyttet, hvilke egenskaper denne har i kombinasjon med selve utførelsen, og ut fra bruksintensitet. Risiko for lekkasjer øker med alder.
- Arbeidet på våtrommet bærer preg av manglende håndverksmessig utførelse.
- Utettheter i membran rundt rørgjennomføringer.
- Fall er ikke tilfredsstillende.
- Baderomsplater mangler fuge/dekklist i ende på plate.
- Ventilering vurderes som ikke tilfredsstillende.

Ved bruk av fuktindikator på utsatte steder registrerte jeg ingen unormale verdier.

- Våtrommet må totalrenoveres. Alle forhold med tettesjikt, våtsone, sluk m.m. må dokumenteres.
- Manglende oppgradering av våtrommet medfører høy risiko for at konstruksjonene ikke vil tåle vanlig bruk av vann eller lekkasjer. Dette kan føre til fuktskader på tilstøtende konstruksjoner.
- Forventet brukstid er oppnådd og det kan være skjulte skader på eldre våtrom. Ved endret bruksmønster kan lekkasjer og vannskader oppstå på eldre våtrom. Det anbefales derfor å gjøre en vurdering av hvordan våtrommet skal brukes videre, og hvilke risiko som er forbundet med videre bruk av våtrommet. Kostnadsestimatet gis for full oppgradering med vanlig standard for våtrom. Våtrommet anbefales å totalrenoveres pga. elde. Alle forhold med tettesjikt, våtsone, sluk m.m. må dokumenteres.

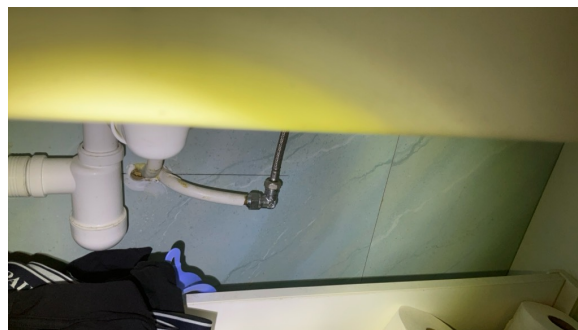
Utettheter i membran rundt rørgjennomføringer.

- Det er avvik:
- Det er påvist avvik i våtsone som tilsier at det må gjøres tiltak. Utettheter i membran rundt rørgjennomføringer.

- Tiltak:
- Når våtrommet renoveres anbefales det kontroll av alle tilstøtende konstruksjoner for å avdekke eventuelle avvik/skader i konstruksjonene.

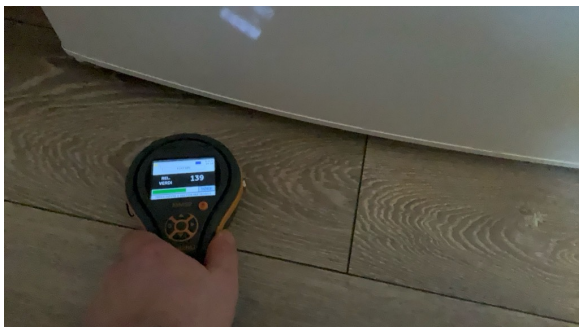
Ved bruk av fuktindikator på utsatte steder registrerte jeg ingen unormale verdier.

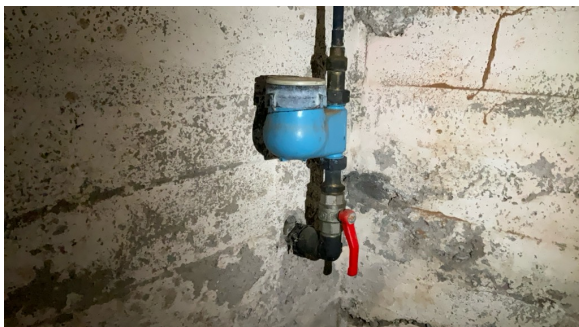
Innvendig hovedstoppekran og vannmåler er plassert i kjeller.

- I forbindelse med oppgradering av våtrom vil det være naturlig med utskiftning av rør.
- Anlegget må sjekkes av fagperson, som må utføre eventuelle tiltak på anlegget.
- Tidspunkt for utskiftning av vannledninger nærmer seg.

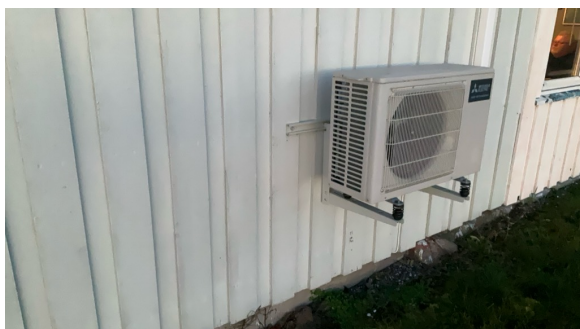
Viktig å lede vann fra varmepumpe bort fra fundamentene.
