# Tilstandsrapport

Enebolig

Kisevegen 324 , 2350 NES PÅ HEDMARKEN

Befaringsdato: 17.12.2025

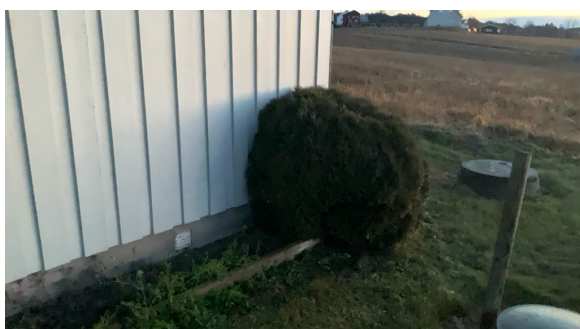
Beplantning inntil yttervegg. Beplantning anbefales fjernet for å redusere vedlikeholdsbehovet.

- Lav høyde mellom grunnen og kledning. gir økt risiko for skader i treverket. Anbefalt høyde mellom terreng og kledning er 30cm.
- Beplantning anbefales fjernet for å redusere vedlikeholdsbehovet. Beplantning som vokser inntil yttervegg kan forkorte veggens funksjonstid.

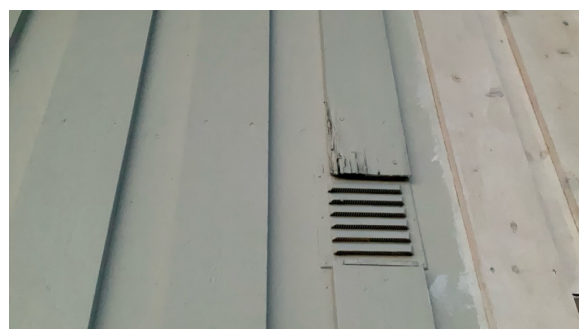
Råteskader på deler av kledning. Kledning som er råteskadet må skiftes ut.

- Deler av veggkonstruksjon er kledd inn og der kan være risiko for skjulte skader i veggen som ikke er mulig å avdekke uten fysiske inngrep.
- Vedlikeholdsarbeider må påregnes. Overflatebehandlingen er treverkets beskyttelse mot vann, tilsmussing og misfarging fra svertesopp eller alger. Om treverket blir stående uten beskyttelse vil dette øke risikoen for at treverket trekker til seg fukt som igjen kan føre til fuktskader. Kledning som er råteskadet må skiftes ut. Tilstand på utvendig kledning øker risikoen for evt. skjulte råteskader i veggkonstruksjon. Kostnader for utbedringer må påregnes.

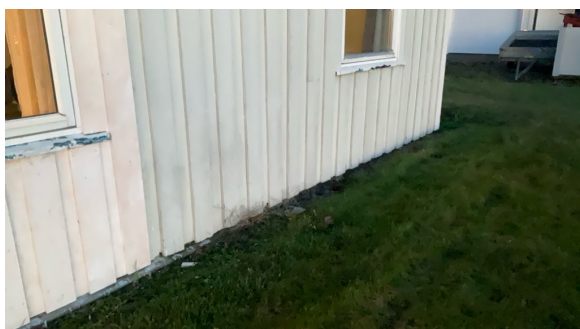
Lav høyde mellom grunnen og kledning. Lav høyde mellom grunnen og kledning. gir økt risiko for skader i treverket.

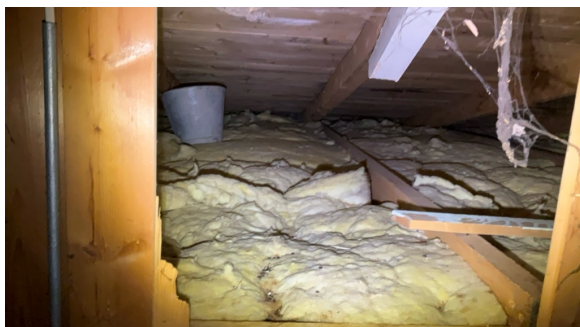
- Det er begrenset lufting av takkonstruksjonen.
- Takkonstruksjon har skjevheter. Eldre bygninger er underdimensjonert i forhold til dagens krav. Det vil derfor være påregnelig med nedbøyninger i takkonstruksjonen.
- Bygningen er oppført etter eldre standarder og er konstruert for å tåle lavere snølaste og belastning enn nyere bygg.
- Spor etter skadedyr er registrert, ukjent omfang.
- Det er registrert fuktmerker og misfarging på undertak.

Det er registrert misfarging på undertak.

- Det er usikkert om fuktmerker skyldes eldre eller nyere vanngjennomtrengning. Fuktmerker kan ha oppstått ved spesielle værforhold. Gjennomføringer i tak må kontrolleres for å kartlegge årsak til misfarging/fuktmerker.

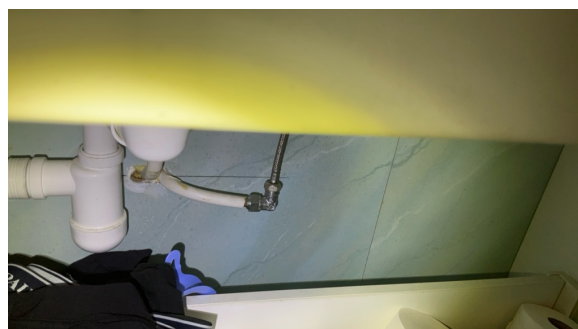
Utettheter i membran rundt rørgjennomføringer.

- Det er avvik:
- Det er påvist avvik i våtsone som tilsier at det må gjøres tiltak. Utettheter i membran rundt rørgjennomføringer.

- Våtrommet må totalrenoveres. Alle forhold med tettesjikt, våtsone, sluk m.m. må dokumenteres.
- Manglende oppgradering av våtrommet medfører høy risiko for at konstruksjonene ikke vil tåle vanlig bruk av vann eller lekkasjer. Dette kan føre til fuktskader på tilstøtende konstruksjoner.
- Forventet brukstid er oppnådd og det kan være skjulte skader på eldre våtrom. Ved endret bruksmønster kan lekkasjer og vannskader oppstå på eldre våtrom. Det anbefales derfor å gjøre en vurdering av hvordan våtrommet skal brukes videre, og hvilke risiko som er forbundet med videre bruk av våtrommet. Kostnadsestimatet gis for full oppgradering med vanlig standard for våtrom. Våtrommet anbefales å totalrenoveres pga. elde. Alle forhold med tettesjikt, våtsone, sluk m.m. må dokumenteres.

- Tiltak:
- Når våtrommet renoveres anbefales det kontroll av alle tilstøtende konstruksjoner for å avdekke eventuelle avvik/skader i konstruksjonene.
