Kisevegen 324, 2350 NES PÅ HEDMARKEN

**Sjarmerende enebolig i rolige omgivelser. Solrik uteplass og dobbel garasje**

Befaringsdato: 17.12.2025

Rapportdato: 18.12.2025

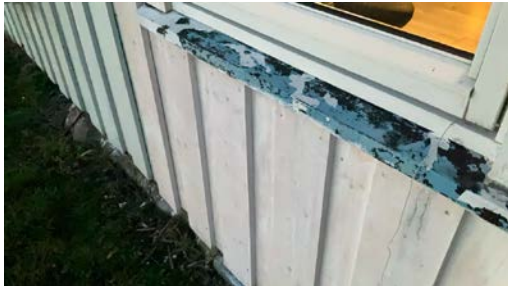
Flassing på beslag.

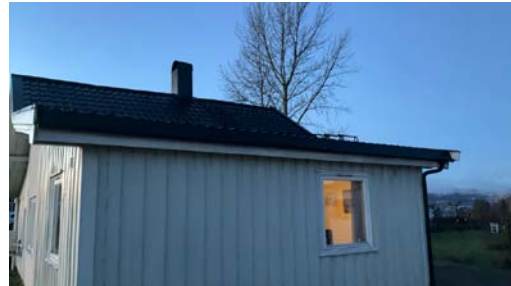
Takrenne er bøyd/deformert etter snøras eller ising i renne.

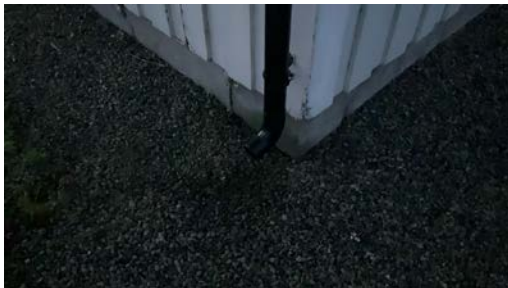
Takvannet ledes ikke vekk fra bygningen. Takvann som ikke ledes vekk fra bygning påfører konstruksjonene (ringmur, grunnmur, drenering og fuktsikring) unødvendig høy fuktbelastning og skader kan oppstå over tid.

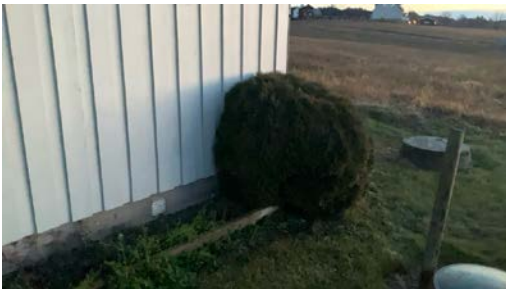
Beplantning inntil yttervegg. Beplantning anbefales fjernet for å redusere vedlikeholdsbehovet.

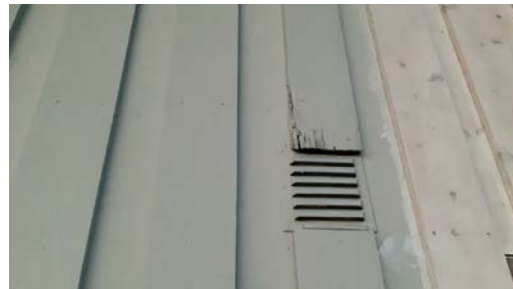
Råteskader på deler av kledning. Kledning som er råteskadet må skiftes ut.

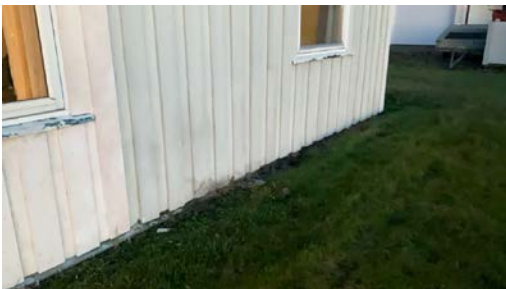
Lav høyde mellom grunnen og kledning. Lav høyde mellom grunnen og kledning. gir økt risiko for skader i treverket.

- Lav høyde mellom grunnen og kledning. gir økt risiko for skader i treverket. Anbefalt høyde mellom terreng og kledning er 30cm.
- Beplantning anbefales fjernet for å redusere vedlikeholdsbehovet. Beplantning som vokser inntil yttervegg kan forkorte veggens funksjonstid.

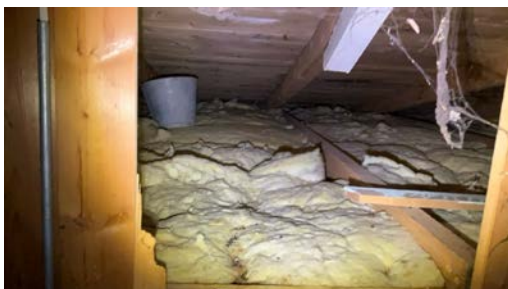
Det er registrert misfarging på undertak.

- Det er usikkert om fuktmerker skyldes eldre eller nyere vanngjennomtrengning. Fuktmerker kan ha oppstått ved spesielle værforhold. Gjennomføringer i tak må kontrolleres for å kartlegge årsak til misfarging/fuktmerker.

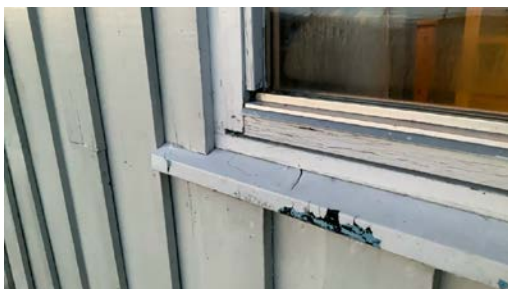
Omramming rundt vinduer er ført ned på beslag, risiko for fuktopptrekk i treverket.

- Tiltak anbefales for omramming rundt vinduer. Forhold krever skjerpet grad av tilsyn og vedlikehold med dagens utførelse.

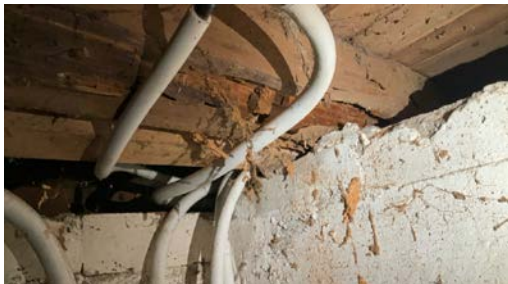
Råteskadet treverk er registrert i bjelkelaget.

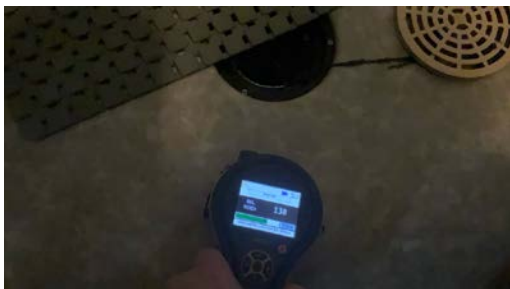
Ved bruk av fuktindikator på utsatte steder registrerte jeg ingen unormale verdier.

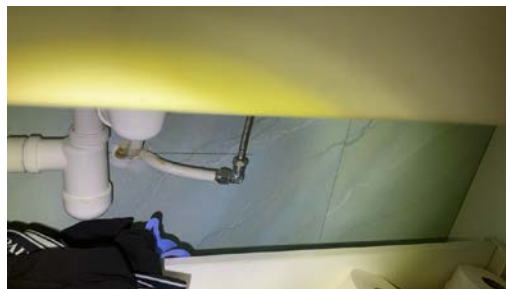
Avvik: Det er påvist avvik i våtsonene som tilsier at det må gjøres tiltak. Utettheter i membran rundt rørgjennomføringer.

Utettheter i membran rundt rørgjennomføringer.

- Våtrommet må totalrenoveres. Alle forhold med tettesjikt, våtsone, sluk m.m. må dokumenteres.
- Manglende oppgradering av våtrommet medfører høy risiko for at konstruksjonene ikke vil tåle vanlig bruk av vann eller lekkasjer. Dette kan føre til fuktskader på tilstøtende konstruksjoner.
- Forventet brukstid er oppnådd og det kan være skjulte skader på eldre våtrom. Ved endret bruksmønster kan lekkasjer og vannskader oppstå på eldre våtrom. Det anbefales derfor å gjøre en vurdering av hvordan våtrommet skal brukes videre, og hvilke risiko som er forbundet med videre bruk av våtrommet. Kostnadsestimatet gis for full oppgradering med vanlig standard for våtrom. Våtrommet anbefales å totalrenoveres pga. elde. Alle forhold med tettesjikt, våtsone, sluk m.m. må dokumenteres.

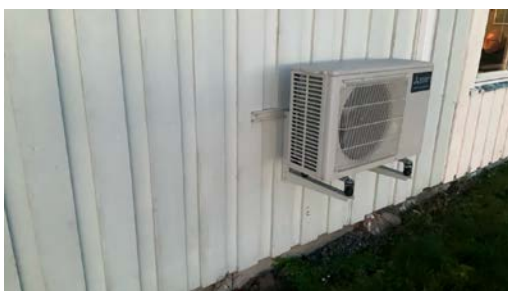
Viktig å lede vann fra varmepumpe bort fra fundamentene.
