# Tilstandsrapport

Butikkbygg

Opphussundet 47, 2480 KOPPANG

Befaringsdato: 09.10.2025

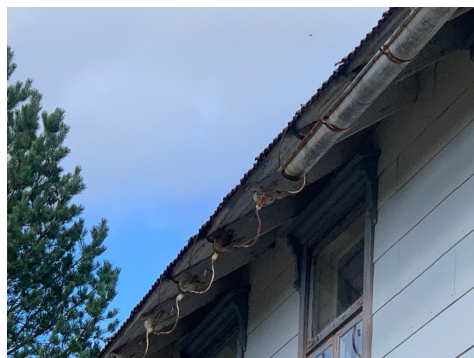
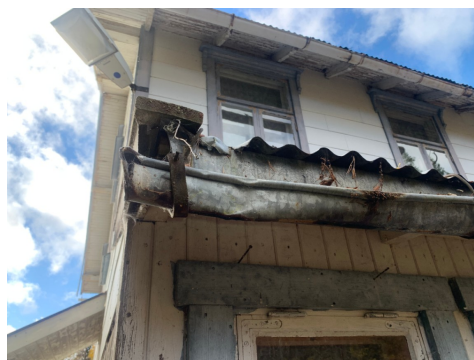
- Det mangler snøfangere på hele eller deler av taket, noe som var krav på byggemeldingstidspunktet.
- Det mangler tilfredsstillende adkomst til pipe for feier.
- Mer enn halvparten av forventet brukstid er passert på renner/nedløp/beslag.
- Det er påvist andre avvik:

Mangler del med takrenner og del med takrennenedløp.  
Rust på rennekroker og takrenner.  
Skader på takrenner.  
Mangler del med takstige.

- Overvåk tilstanden jevnlig. For å få tilstandsgrad 0 eller 1 må beslag/renner/nedløp skiftes ut, men tidspunktet for når dette er nødvendig er vanskelig å si noe om.
- Stigetrinn for feier må monteres.
- Det må foretas tiltak for å lukke avviket.

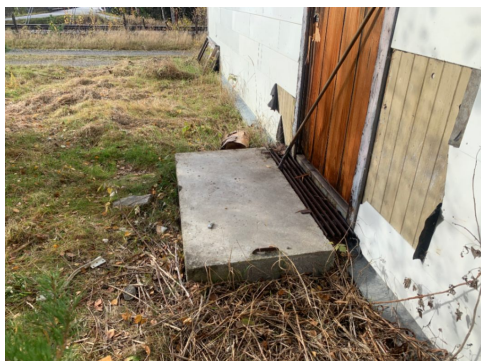
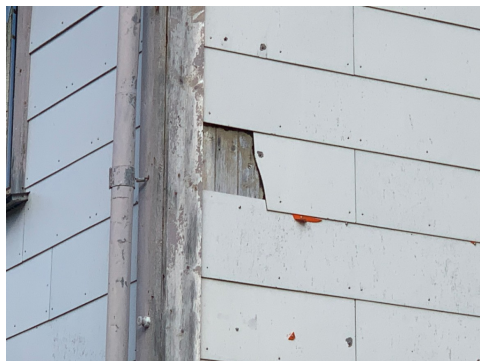
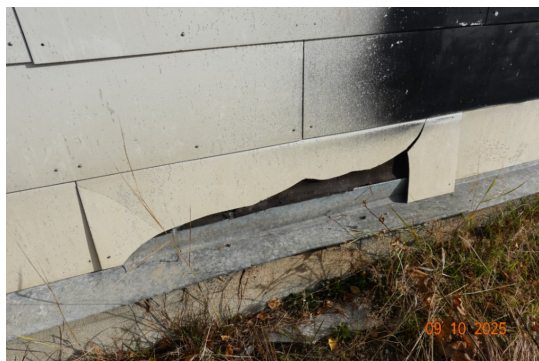
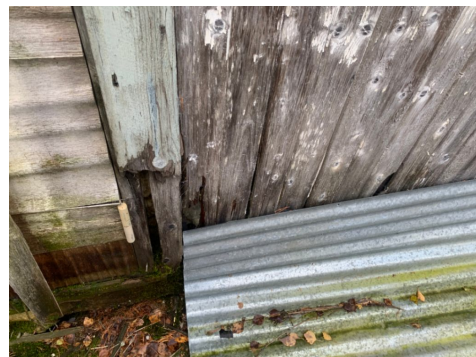
### ! TG 3 Veggkonstruksjon

- Det er påvist betydelige råteskader i bordkledningen.
- Det er påvist fuktskader i veggkonstruksjonen.
- Det er påvist råteskader i veggkonstruksjonen.

Svertesopp på utvendige plater. Enkelte av platene er skadet.  
Eternitt er asbestholdig, sanering er regulert i egen forskrift.  
Panel er ført helt ned mot vannbrett, fare for fuktopptrekk og forvittringer.  
Manglende overflatebehandling av panel.

- Råteskadet trekledning må skiftes ut.
- Råteskadede konstruksjoner må skiftes ut.
- Råteskader i bordkledningen vil fortsette å utvikle seg både i tilliggende bordkledning og til bakenforliggende veggkonstruksjon, dersom en ikke foretar tiltak.
- Fuktskadede konstruksjoner må skiftes ut, og årsak til skadene utbedres.

Panel har behov for vedlikehold og utskiftninger.

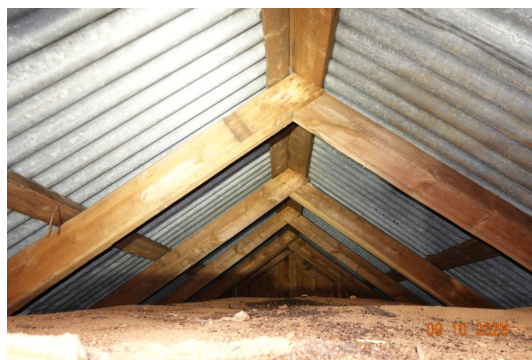
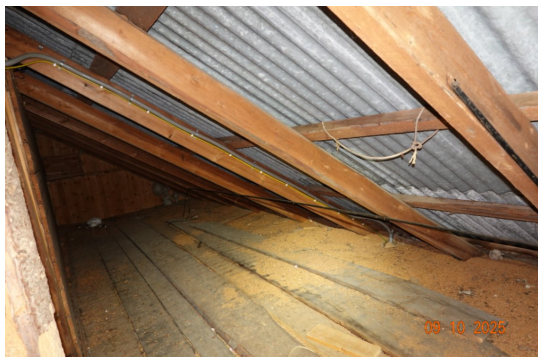
## Takkonstruksjon/Loft

- Det er påvist andre avvik:
- Ikke etablert undertak.  
Muselort på loft.  
Vepsebol på rafteloft.  
Råteskadet vindskier.  
Noe skjevheter i takkonstruksjonen.

- Det må foretas tiltak for å lukke avviket.

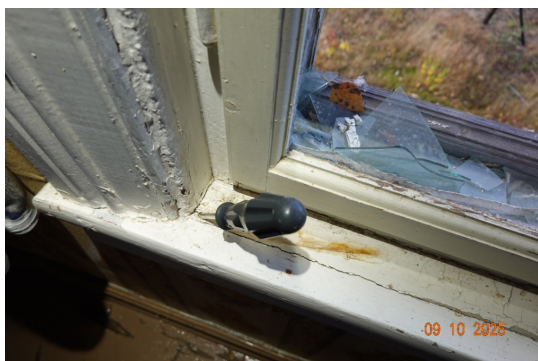
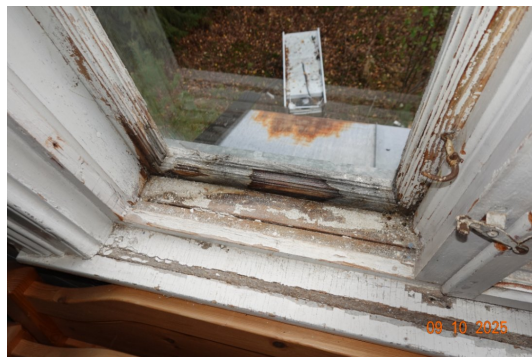
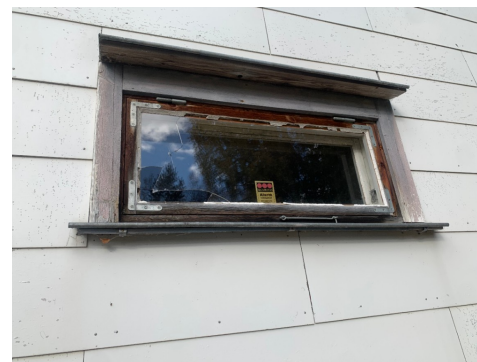
## ! TG 3 Vinduer

- Det er påvist at enkelte vinduer er vanskelig å åpne/lukke.
- Det er påvist et betydelig antall vinduer med punkterte eller sprukne glassruter.
- Det er påvist tegn på innvendig kondensering av enkelte vindusglass.
- Karmene i vinduer er slitte og det er sprekker i treverket.
- Det er påvist andre avvik:

Punktert isolerglass i entré.  
Flere vinduer med sprekker i glass og glasskader.  
Tettet med plast rundt takvindu.

- Vinduer med punkterte/sprukne glass må påregnes skiftes ut, enten hele vinduet eller kun selve glassene.
- Det må foretas tiltak for å lukke avviket.
- Kondensering på enkelte glass har medført fuktskader i treverk som kan medføre utskiftningsbehov av enkelte vinduer.

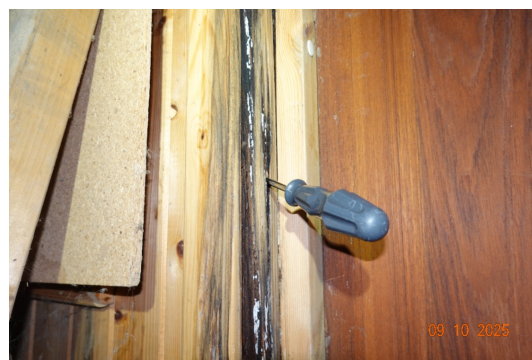
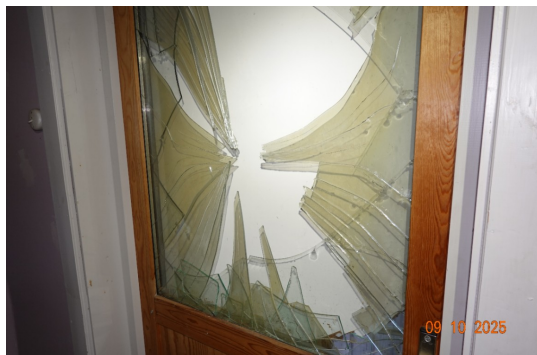
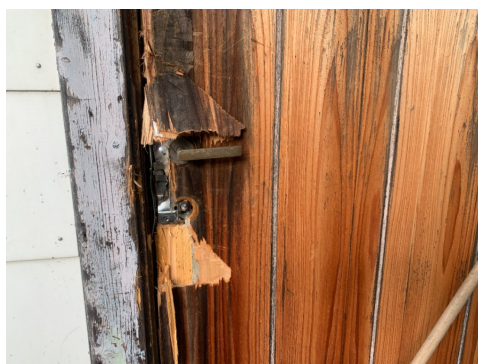
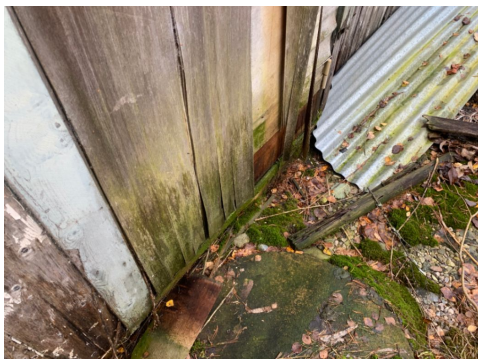
## ! TG 3 Dører

- Det er påvist dør(er) med fukt/råteskader.
- Det er påvist utetthet/åpning mellom dørblad og dørkarm. Dvs. at kaldtrekk kan oppstå.
- Karmene i dører er værslitte utvendig og det er sprekker i treverket.

Det er påvist omfattende skader på ytterdører. Se bilder.

- Døren(e) står foran utskiftning.

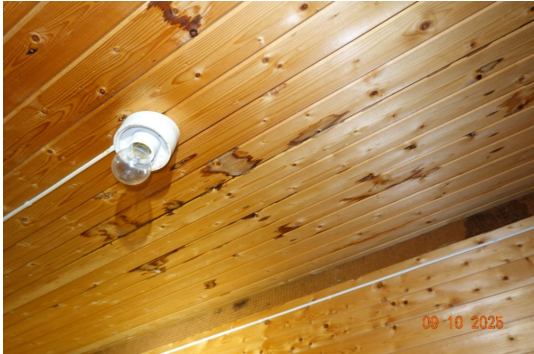
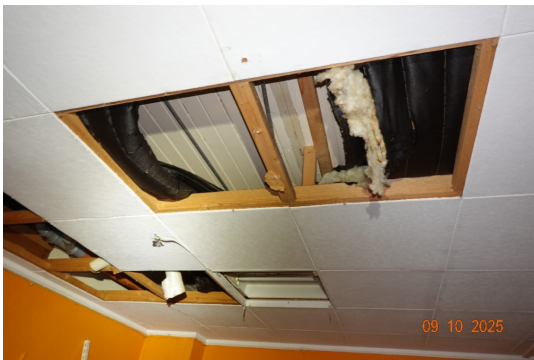
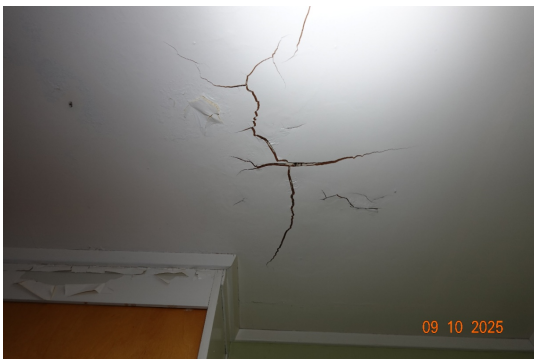
## ! TG 3 Etasjeskille/gulv mot grunn

- Målt høydeforskjell på over 30 mm gjennom hele rommet.  
Tilstandsgrad 3 gis med bakgrunn i standardens krav til godkjente måleavvik.

Ved fuktmåling i etasjeskille over kjeller ble det målt verdier som ligger i grenseland for hva som er skadelig for treverk, kjelleren må holdes tørr og luftig.

Det er påvist sprekker/avskalinger i støpt gulv i kjeller.

Enkelte fuktmerker/muggsopp i himling over kjeller.

- For å få tilstandsgrad 0 eller 1 må høydeforskjeller rettes opp. Det vil imidlertid sjelden være økonomisk rasjonelt som et enkeltstående tiltak i en bolig som dette. Dersom boligen en gang skal renoveres, kan man vurdere slike tiltak.
- For å få tilstandsgrad 0 eller 1 må høydeforskjeller rettes opp. Ytterligere undersøkelser må foretas for å få kartlagt omfanget for utbedring.

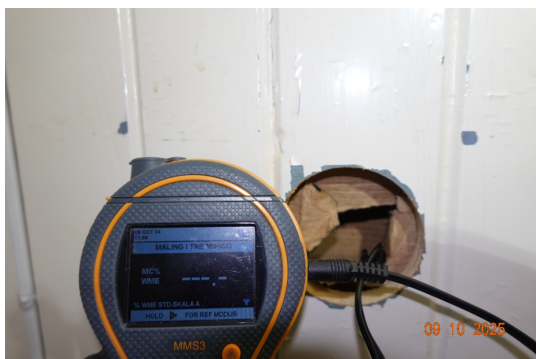
## ! TG 1 Tilliggende konstruksjoner våtrom

Hulltaking er foretatt nederst på delevegg mot våtsonen. Ved bruk av fuktmåler ble det ikke registrert unormale verdier.

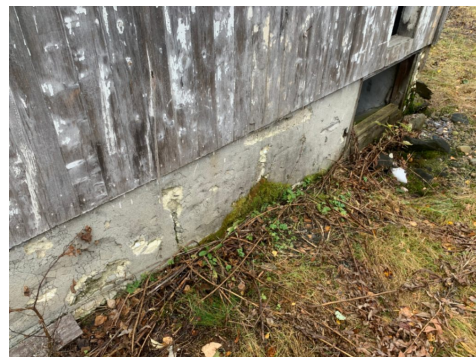
### Fuktsikring og drenering - 2

- Grunnmuren har sprekke-dannelser.
- Det er påvist andre avvik:

- Det må foretas tiltak for å lukke avviket.
- Lokal utbedring må utføres.

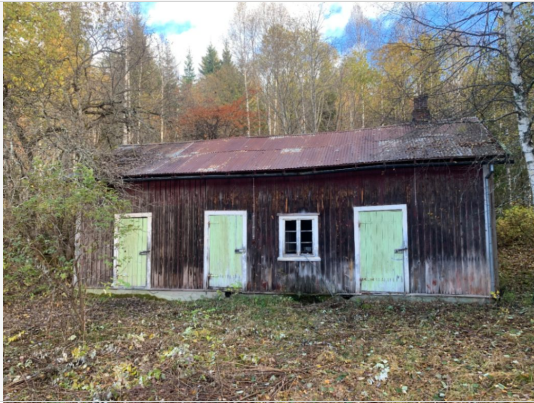
## Uthus

Rust på takplatene.  
Ikke etablert undertak.  
Det er påvist råteskadet panel. Behov for utskiftning.  
Skjevheter i takkonstruksjonen.  
Eldre uthus, generelt med preg etter aldersforvitring og manglende vedlikehold. Må påregne aldersforvittringer og skader.

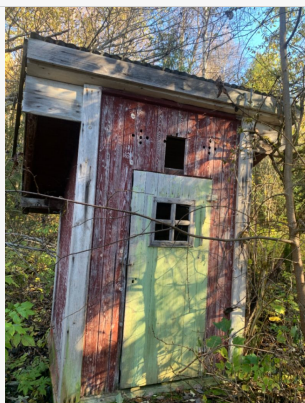
## Utedo

Det er påvist råteskade i sperre.

Eldre utedo, generelt med preg etter aldersforvitring og manglende vedlikehold. Må påregne aldersforvittringer og skader.

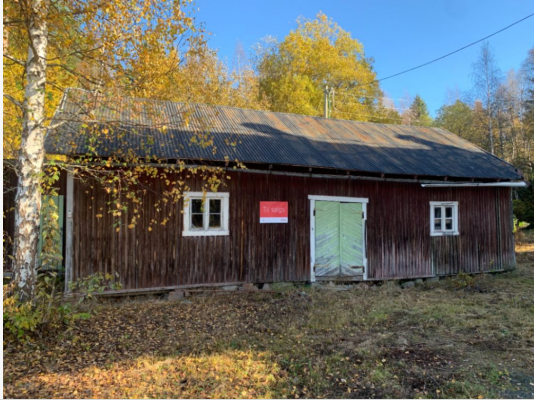
## Uthus 2

Rust på takplatene.  
Skjevheter i ytterveggene og takkonstruksjon.  
Skjevheter i takrenner.  
Det er påvist råteskadet panel.  
Eldre uthus, generelt med preg etter aldersforvitring og noe manglende vedlikehold. Må påregne aldersforvittringer og skader.  
Kun deler er besiktiget.

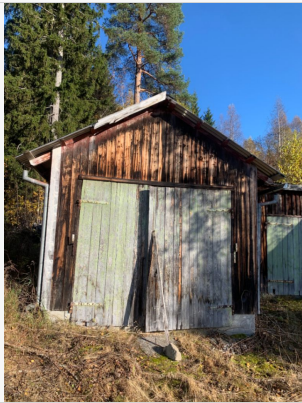
## Traktorgarasje

Det er påvist råteskadet panel.

Skadet takrenner.

Skader i eternittplater. Påvist råteskader i takkonstruksjon.

Skadet eternittplate.

Riss/sprekker i murpuss.

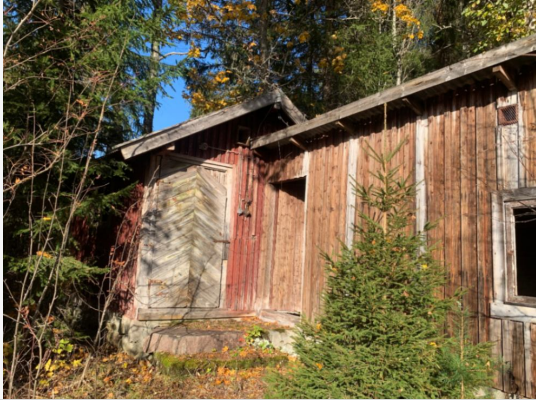
## Bakstestue

Mangler takrenner og nedløp.  
Rust på takplatene.  
Panel ligger stedvis for langt ned mot terreng, påvist råteskadet panel.  
Mosegroing på takteking.  
Mangler takrenner og nedløp.  
Råteskadet ytterdør.
