Leilegheit i sameiga  
Regimentsvegen 199A  
5705 Voss

#### Boligens tekniske tilstand:

Utført av:  
Takstmann  
**Bjørnar Helland**  
Dato: 12/11/2025

**VERDIBYGG**<sup>AS</sup>  
BYGG OG TAKSERING

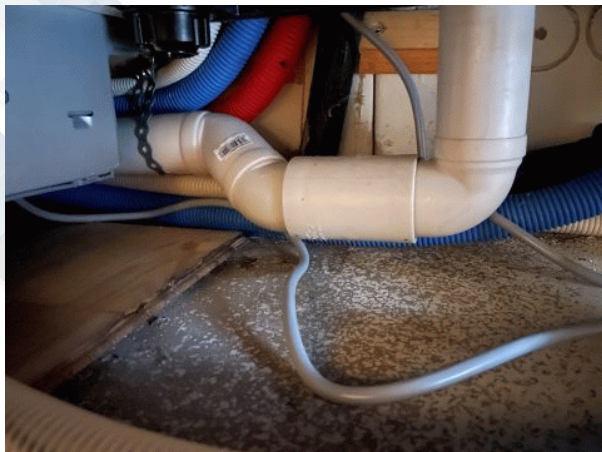
Avvik:

- Hakk og riper i golv. Bruksmerker på kjøkkenet.
- Inntørka fukt skjolder på golv under kjøkkenskrog (bak sokkel). Ingen utslag ved fuktmåling.
- Feil fallforhold på avløp under kjøkkenet. Området ligg ved fukt skjolda som nemnt over.

Bygningsdelen vert vurdert til TG 2 på grunn av slitasjemerker og lokale avvik knytt til avløpsinstallasjonen. Det er registrert hakk og riper i golv samt generelle bruksmerker som er naturlege ut frå alder og bruk. Vidare vart det observert inntørka fukt skjolder på golv under kjøkkenskrog, men utan utslag ved fuktmåling på befaringsdagen. Området ligg i nærleiken av avløpet, der det er registrert feil fallforhold.

Mangelfullt fall på avløpsrør kan over tid føre til opphoping av restvatn i røyr og dermed auka risiko for lekkasjar eller dårleg avrenning. Det bør gjennomførast nærare undersøking for å fastslå årsaka til forholdet og vurdere eventuell utbetring. Kjøkkenet framstår elles som funksjonelt og i normal teknisk stand ut frå alder og bruk.

**Merknader:** Feil fallforhold på avløp under kjøkkenskrog.

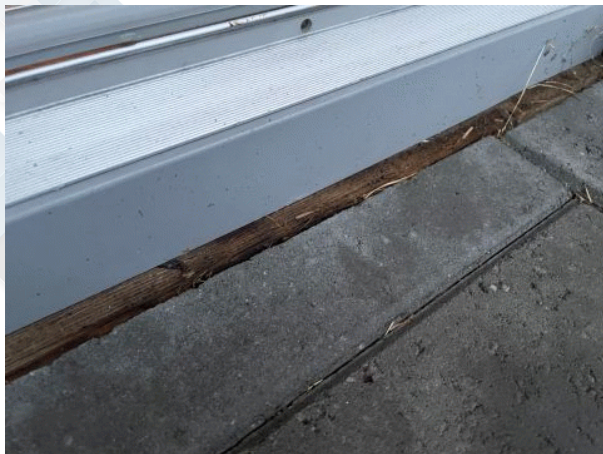
- Ubeskytta trevirke under terrassedør er fuktig.

Det er registrert fukt i u-beskytta trevirke under terrassedør. Dette skuldast truleg kapillærsug frå underlaget og utilstrekkeleg beskytting mot fukt frå terrassen. Vedvarande fukt kan over tid føre til råte og svekking av materialet som kan føra til meirskadar.

**Merknader:** Ubeskytta trevirke under terrassedør.

Det vert tilrådd betre fuktsikring under terrassedør, til dømes ved bruk av beslag, oppkant eller anna form for beskyttelse.

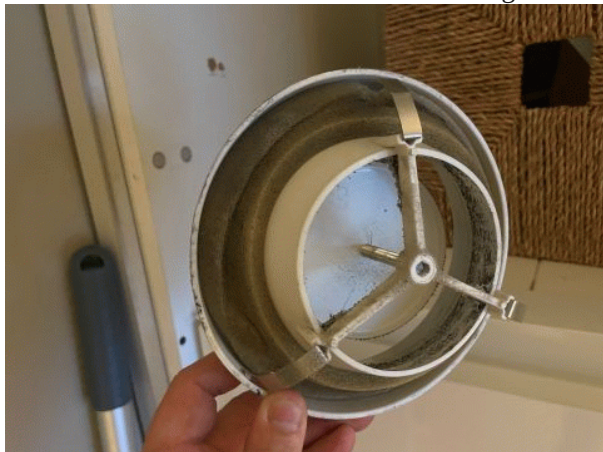
Bygningsdelen vert vurdert til TG 2 på grunn av manglande vedlikehald og reingjering av ventilasjonsanlegget. Det er usikkert når sjølve anlegget og ventilasjonskanalane sist vart inspiserte og reingjorde. Støv og avleiringer i kanalane kan over tid redusere luftkvaliteten og effektiviteten i systemet. Det vert tilrådd å få utført inspeksjon og reingjering av anlegg og kanalar for å sikre optimal funksjon og inneklima, samt dokumentere tilstanden før vidare bruk.

**Merknader:** Skit i skruventil indikerer mangelfull reingjering av anlegget.
