Tilstandsrapport

Enebolig

Bjørkvegen 22, 8700 NESNA

Befaringsdato: 26.01.2026

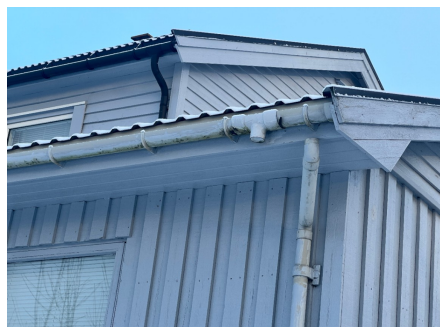
TG 3 Veggkonstruksjon

- Det er påvist betydelige råteskader i bordkledningen.
- Det er ingen musesperre i nedre kant av konstruksjon.

Eldre kledning er slitt og er stedvis råteskadet.

Kledning på garasje er råteskadet på grunn av kledning går nærmest helt i bakken.

- Råteskader i bordkledningen vil fortsette å utvikle seg både i tilliggende bordkledning og til bakenforliggende veggkonstruksjon, dersom en ikke foretar tiltak.
- Musesperre må etableres.
- Råteskadet trekledning må skiftes ut.

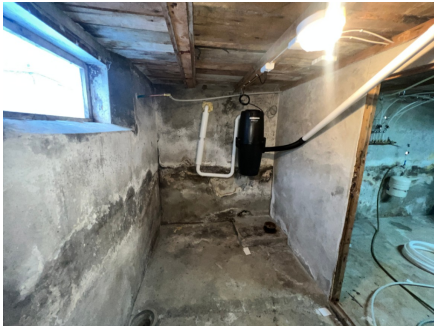
TE 2 Krypjkjeller

- Det er manglende fuktsperre på bakken.

- Fuktsperre på bakken bør etableres.

- Organiske materialer må fjernes fra krypkjeller.

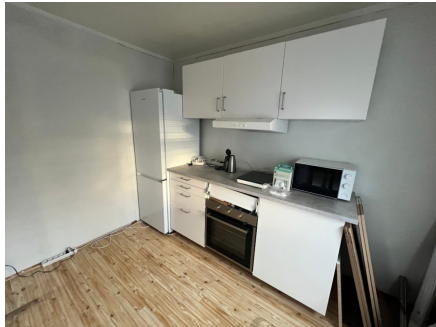
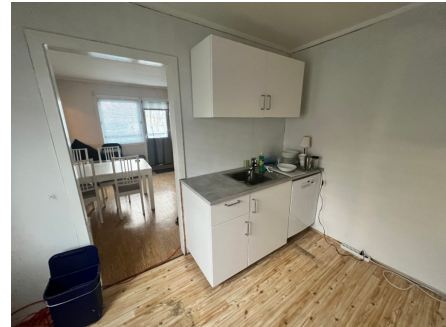
TG 3 Avtrekk

- Det er registrert avvik med avtrekk.

Avvik må utbedres.

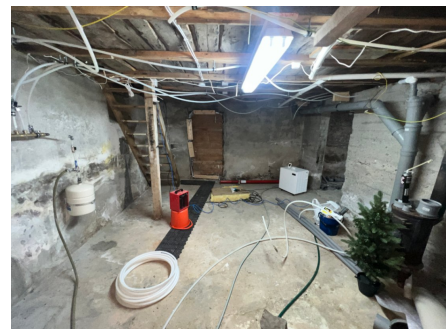
TC 2 Avløpsrør

Det er synlige avløpsrør av plast. Soilrør i grunnen.

- Det er ikke behov for utbedringstiltak siden anlegget fungerer i dag, men ut ifra alder kan skader plutselig oppstå på eldre anlegg.
