Tilstandsrapport

Boligbygg med flere boenheter

Frydensborgveien 10B , 3772 KRAGERØ

Rapportdato: 12.04.2026

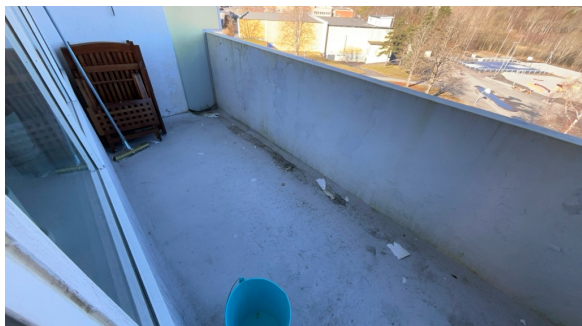
Det er registrert slitasje på overflater og overflatebehandling som flasser.

Balkong.

Det må beregnes vedlikehold av overflater.

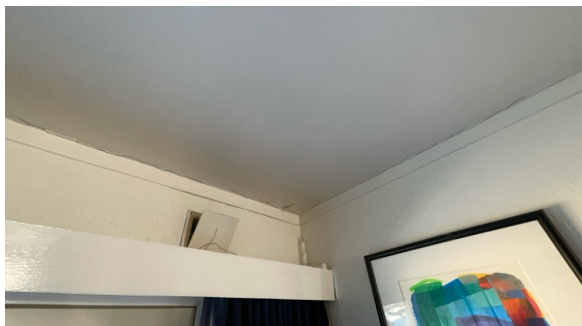
- Overflater har en del slitasjegrader utover det en kan forvente.

Det er registrert slitasje og små skader på overflater.

Utsnitt overflater.

- Overflater må utbedres eller skiftes.

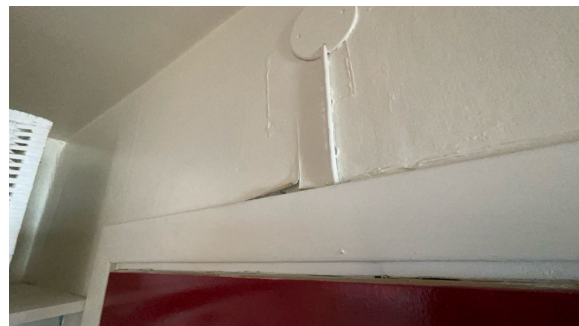
Utsnitt overflater.

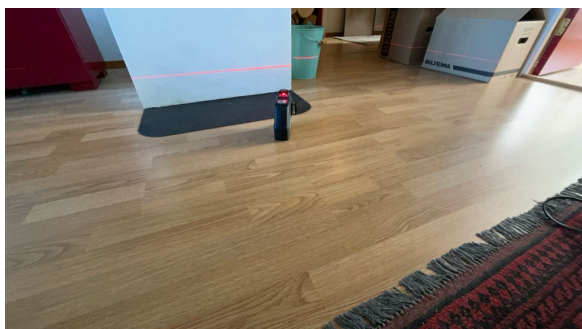
- Det er målt høydeforskjell på mellom 15-30 mm gjennom hele rommet. Tilstandsgrad 2 gis med bakgrunn i standardens krav til godkjente måleavvik.

Høydeforskjeller kontrollert.

- For å få tilstandsgrad 0 eller 1 må høydeforskjeller rettes opp. Det vil imidlertid sjelden være økonomisk rasjonelt som et enkeltstående tiltak i en bolig som dette. Dersom boligen en gang skal renoveres, kan man vurdere slike tiltak.

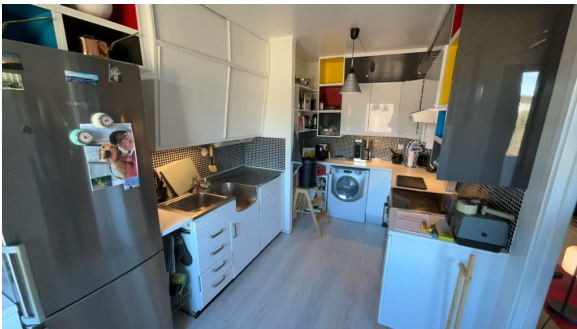
- Det er påvist skader på overflater/kjøkkeninnredning utover normal slitasjegrad.

Det er registrert stedvis merker og slitasje.

Det er registrert ufagmessige utførelser, som synlig avslutning av laminat mot innredning.

Utsnitt kjøkken.

- Det må påregnes lokal utbedring/utskiftning.

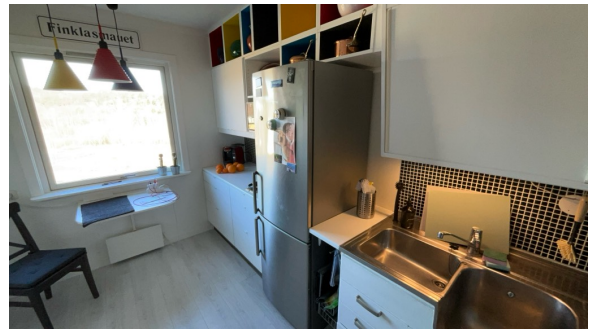
Utsnitt kjøkken.

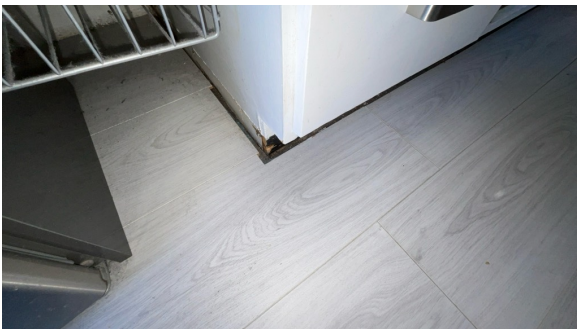
Utsnitt kjøkken.

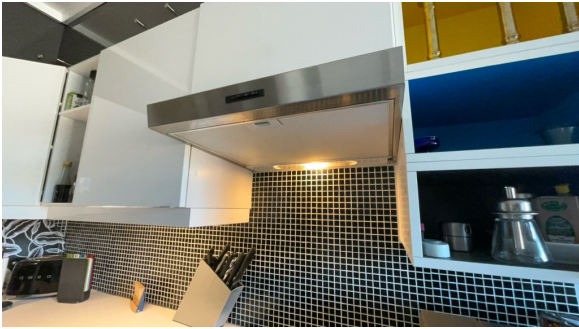
- Det er kun kullfilterventilator på kjøkkenet og heller ikke andre forserte/mekaniske avtrekksløsninger fra kokesonen.

Avtrekk kjøkken.

- Om mulig bør det etableres mekanisk/forsert avtrekk ut fra kokesonen.

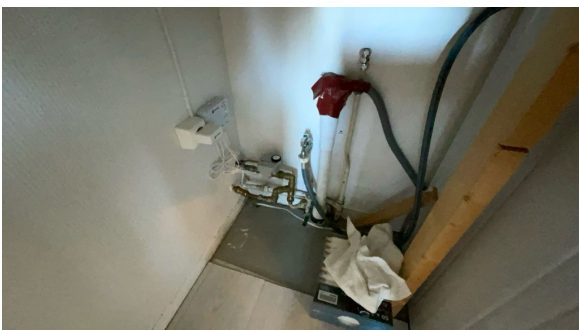
- Mer enn halvparten av forventet brukstid er passert på innvendige vannledninger.

Stoppekran.

- Det er ikke behov for utbedringstiltak siden anlegget fungerer i dag, men ut ifra alder kan skader plutselig oppstå på eldre anlegg.
