Tilstandsrapport

Fritidsbolig

Nord-Herøyveien 529, 8850 HERØY

Befaringsdato: 04.06.2025

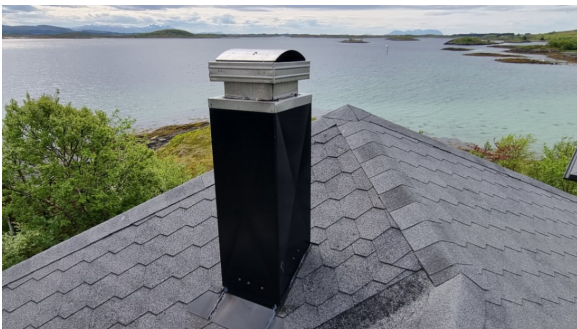
Pipen er tekket med heldekkende beslag. Pipebeslag er byttet etter byggeår på grunn av at det oppstod en lekkasje her (gamle rennemerker i himling i spisestuen).

Kontroll av pipebeslag.

- Stigetrinn for feier må monteres.
- Det må monteres snøfangere for å oppfylle byggeårets krav.

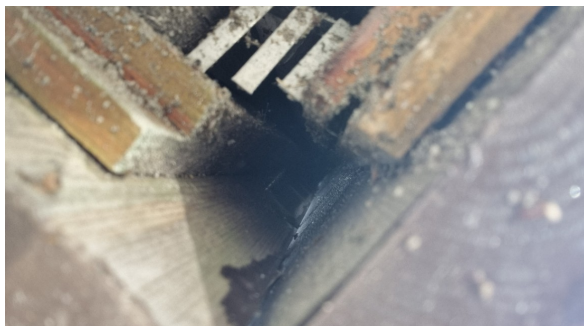
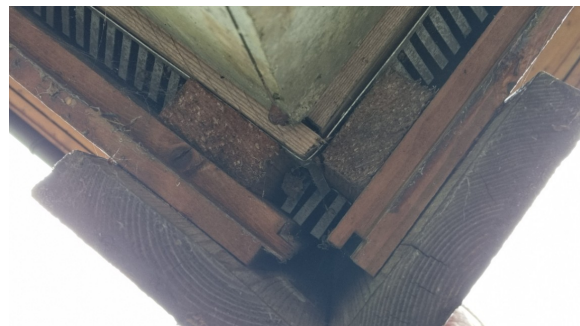
Kontroll av tetting bak ytterkledningen.

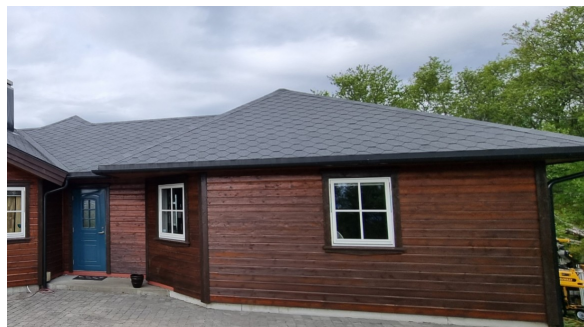
Blindloft over soveromsfløy mot øst.

Det bør etableres inspeksjonsmuligheter til kaldloftet.

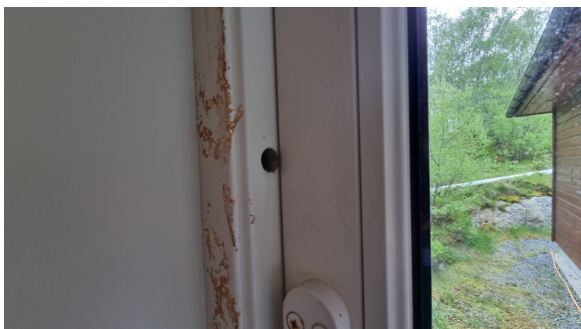
Manglende skruekapper på terrassedør i soverommet.

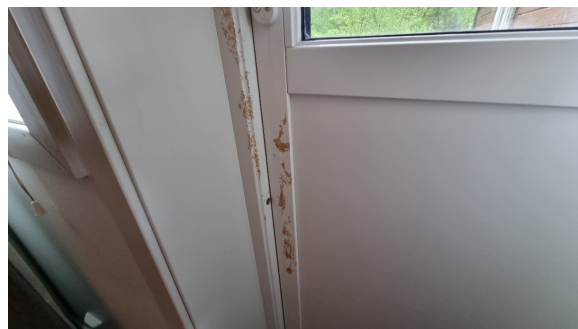
Ved befaring var det synlig byggeskum på terrassedøren i soverommet. Dette skal bli forsøkt fjernet opplyser eier.

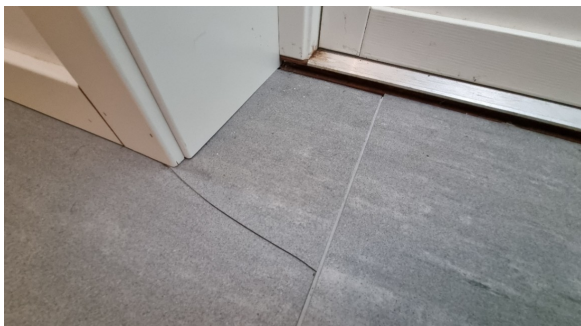
Bom under fliser foran dør til stuen i kjøkkenet, og foran dør fra entre/gang til tilbygget soverom.
Manglende avslutning mellom gulv og terskel i entre/gang og det ene soverommet.
Skadet flis i det ene soverommet.

Skadet flis i det ene soverommet.

Tiltak for å lukke avvik bør vurderes.

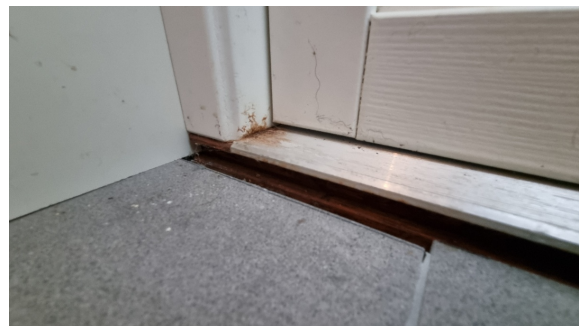
Manglende avslutning mot terskel på terrassedør i soverommet.

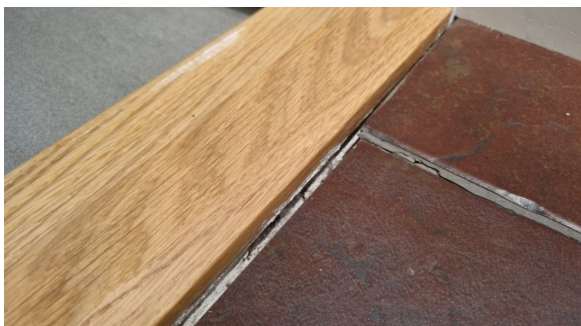
Manglende avslutning mot dørterskel, samt riss/utettheter i fuger i entre/gang.

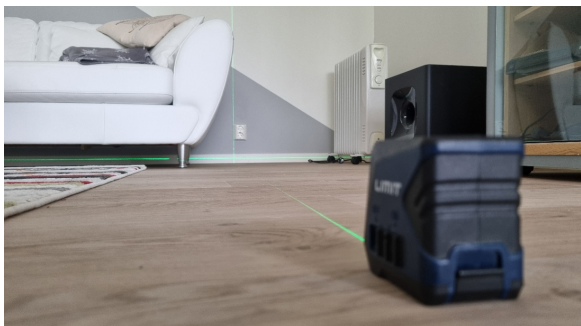
Måling av eventuelle planavvik med krysslaser. Her vist fra stue hvor største målte planavvik innenfor en diameter av 2 meter var kun ca. 1 mm, og største målte planavvik i hele rommet var kun ca. 2 mm.

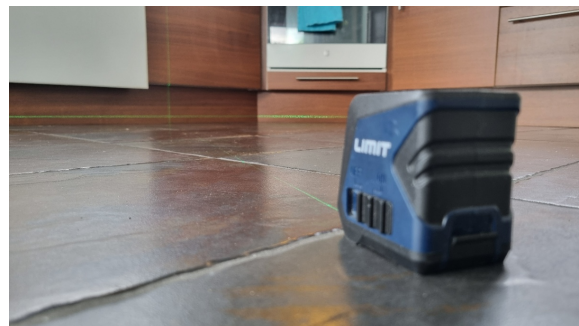
Måling av eventuelle planavvik med krysslaser. Her vist fra kjøkkenrommet inkl. spisestuen hvor største målte planavvik innenfor en diameter av 2 meter var ca. 4 mm, og største målte planavvik i hele rommet var ca. 9 mm. Også dette tilfredsstillende og mindre enn hva NS 3600 tillater av toleranseavvik.

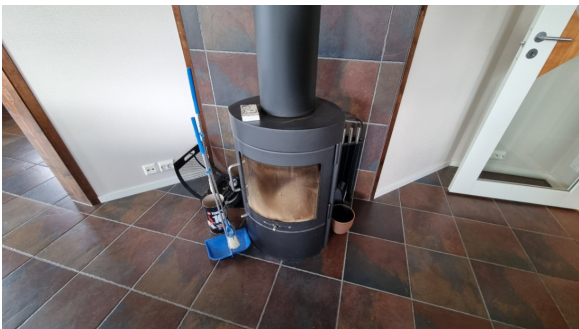
Peis-ovn fra byggeår.

Ta kontakt med feiervesenet å få pipen feiet.

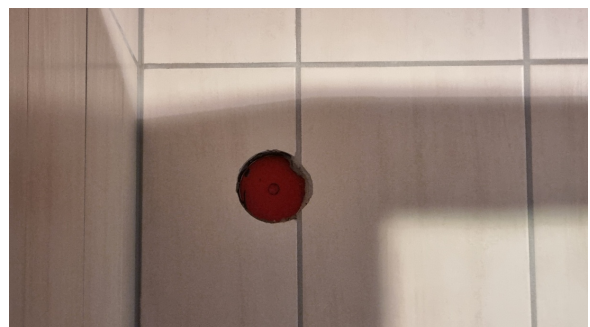
Hull i veggen bak dusjkabinettet.

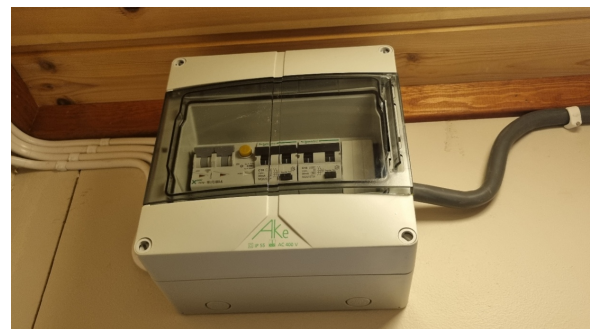
El-skap for tilbygget del. Det bemerkes at sikringer ikke er merket.
