# Tilstandsrapport

Boligbygg med flere boenheter

Hollendergata 4 A, 0190 OSLO

Befaringsdato: 04.11.2025

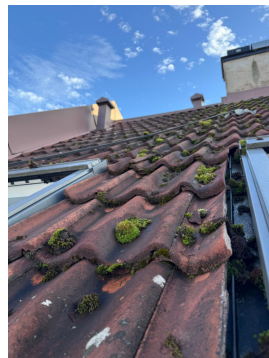
Mer enn halvparten av forventet brukstid er passert på taktekkningen og det er registrert organisk vekst i form av mose på takoverflatene.

Når taktekkning og undertak begynner å bli gamle, øker risikoen for lekkasjer, noe som kan føre til omfattende og kostbare reparasjoner av underliggende konstruksjoner dersom en ikke foretar tiltak på konstruksjonene før dette oppstår. Overvåk tilstanden jevnlig og sørg for jevnlig vedlikehold og rens av taket.

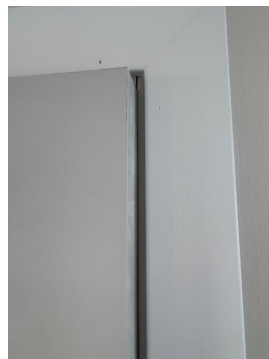
Dørbladet tar så vidt bort i karmen i toppen. Dørkarmen kan derfor til fordel justeres litt.

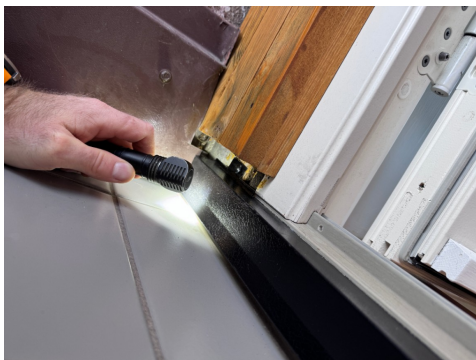
- Over halvparten av forventet brukstid på membranen/tettesiktet i balkongen er oppbrukt, og type takterrasse anses å være en risikokonstruksjon slik oppbygningen er ettersom det også er fare for kondensutvikling fra leiligheten under, i tillegg til lekkasjer fra oversiden som følge av at eldre membransjikt gradvis mister evnen til å holde tett over tid. Det virker også som at membranen/tettesiktet er en vinylduk som et underliggende tettesjikt under en betongstøp.

- Terrassen er bygget uten nødutløp, og det er derfor ingen sikring mot vanninntrengelser i konstruksjoner dersom sluket i gulvet går tett eller fryser på.

- Det er bom (manglende heft til underlaget) i flere av gulvflisene.

- Fallforholdet mot sluket er mindre enn 1:40 som er dagens minimumfall på tak og terrasser.

Beslaget i underkant av terrassedøren er ikke trukket opp bak ytterkledningen/listverket til terrassedøren og åpningen over beslaget står utsatt for vannsprut ved regnvær.

Grunnet alder og type tettesjikt er det viktig med jevnlig inspeksjon av sluk og membran. Sørg for å holde sluket rengjort jevnlig slik at dette ikke tetter seg.

Det må påberegnes en renovering av terrassen iløpet av de nærmeste årene. Eier informerer om at ansvaret for takets tetthet (inkludert takterrassene) og for renovering ved en eventuell lekkasje, som ikke skyldes andelseiers manglende vedlikehold, ligger hos sameiet. Sameiet har gjennom årene renoveret flere andre takterrasser etter lekkasjer.

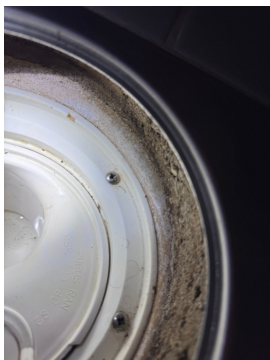
Membranen i gulvet er synlig ved sluket, men resten av membransystemet er skjult og det er ikke fremvist dokumentasjon på membraner/tettesjikt. Dette kan derfor ikke vurderes utover alder på tettesjiktet, og en antagelse om at type gulvbelegg/tettesjikt under betongstøpen ikke er egnet for denne bruk, da dette er et belegg som skal være et synlig belegg med behov for jevnlig vedlikehold og oppfetting/boning.

Det er ikke mulig å si når tettesjiktet må skiftes ut ettersom dette er en skjult konstruksjon som ikke kan inspiseres bak flisene. Merk at risikoen for lekkasjer øker i takt med alderen på membranen/tettesjiktet bak flisene. Overvåk tilstanden derfor jevnlig for å løpende vurdere videre tilstand og evt. tiltak dersom det oppdages forandringer.

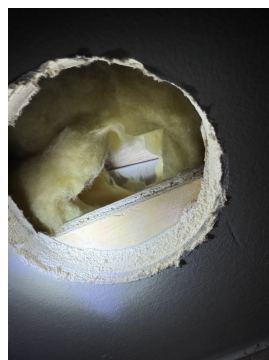
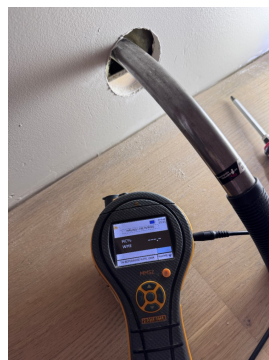
Hulltaking er foretatt fra soverommet og inn mot dusjsonen uten å påvise unormale forhold.

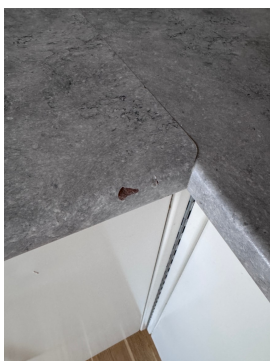
Slittasjemerke/skade på benkeplate.

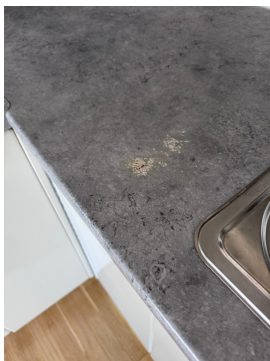
Slittasjemerke/skade på benkeplate.
