Tilstandsrapport

Boligbygg med flere boenheter

Høgliveien 46, 1850 MYSEN

Befaringsdato: 23.01.2025

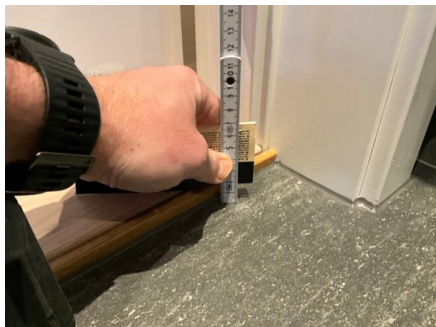
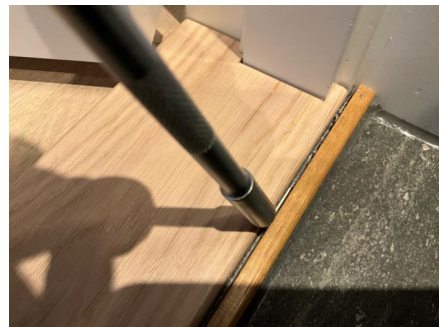
Gulvet er flislagt. Rommet har vannbåren gulvvarme. Fall mot sluk er målt til 38 mm.
