# Tilstandsrapport

Boligbygg med flere boenheter

Høgliveien 46, 1850 MYSEN

# gnr. 156, bnr. 296, snr. 20

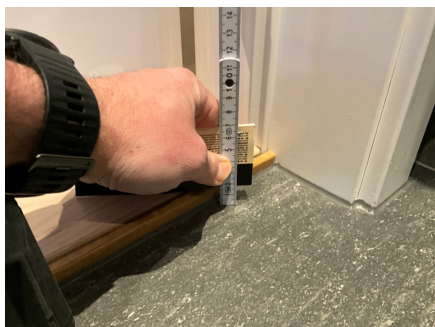
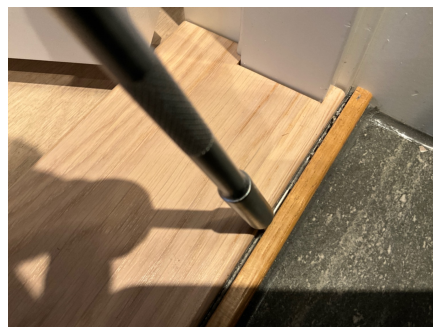
## TG 1 Overflater Gulv

Gulvet er flislagt. Rommet har vannbåren gulvvarme. Fall mot sluk er målt til 38 mm.
